Ольга Травкіна

## БОРИСОГЛІБСЬКИЙ СОБОР М. ЧЕРНІГОВА У 1618–1648 РР. (до 900-річчя Борисоглібського собору)

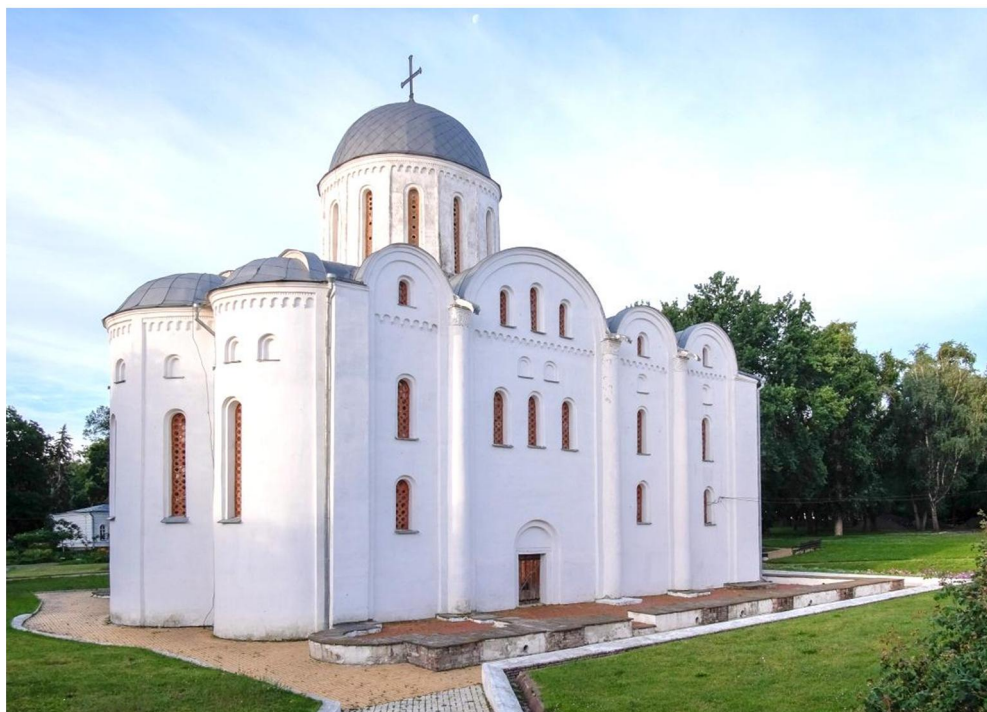
Іл. 1. Борисоглібський собор у Чернігові. XII ст.  
Реставрація М.В. Холостенка, 40–50-ті роки XX ст.

У 2023 р. виповнилося 900 років від часу першої писемної згадки про Борисоглібський собор у Чернігові (Лл. 1). Відтак, питання дослідження історії стародавнього храму набуває особливої актуальності, зокрема в період 1618–1648 рр., коли Чернігово-Сіверщина входила до складу Речі Посполитої, оскільки в цей час відбулися суттєві перебудови собору.

У той же час, за твердженням Миколи Холостенка, який досліджував храм та був автором проекту його реставрації, центральна стародавня баня з куполом Борисоглібського собору збереглася й ніколи не перекладалася заново<sup>6</sup>.

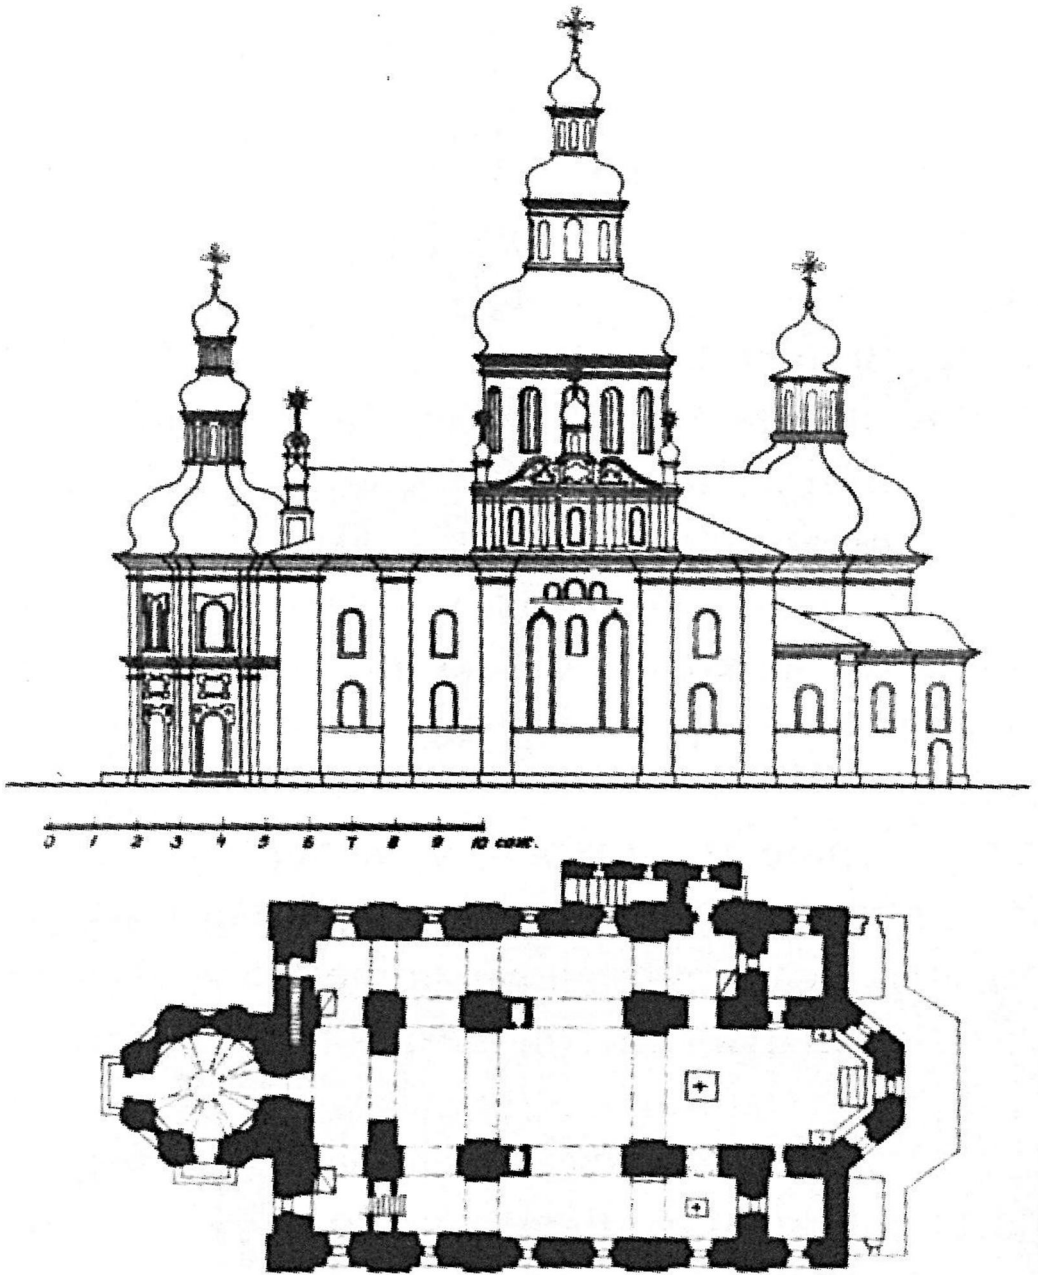
*Іл. 2. План і фасад Борисоглібського собору. Кресленики першої половини XIX ст.*

До абсиди з півночі та півдня, як свідчать плани XVIII ст. та план Борисоглібського собору пер. пол. XIX ст., примикали прямокутні приміщення ризниці й паламарні, які, судячи з їх форми, також могли бути збудованими домініканцями й використовувалися як ті ж самі закритті<sup>30</sup> (Іл. 2).

рудам готичного стилю, про що свідчить графічне зображення фасаду собору першої половини XIX ст. (Лл. 2). Під час розтесування великих вікон на південному фасаді, над його порталом, були перерубані тягові опори розвантажувальних арок, унаслідок чого все навантаження безпосередньо почало давити на арку портала, що призвело до її деформації<sup>31</sup>. Вочевидь, було вирішено з метою укріплення порталю його закласти.

Дослідник архітектури С. Юрченко, аналізуючи перебудову Борисоглібського собору в часи польського володарювання за графічним зображенням фасаду Борисоглібського собору пер. пол. XIX ст., звернув увагу на ще один цікавий елемент просторового розв'язання – псевдотранsept, утворений завдяки аттикам, зведеним на поперечній осі головної бані<sup>47</sup> (Іл. 2). На цьому зображенні собору аттик увінчаний пишним бароковим фронтоном. З огляду на те, що подібний за абрисами аттик проглядається на західному фасаді, а також беручи до уваги той факт, що його затуляє восьмигранний тамбур, можна припустити, вважає дослідник, що всі три аттики, розташовані на північному, південному і західному фасадах, вочевидь, могли бути зведеними домініканцями. І про що, припускає С. Юрченко, свідчить їх спорідненість із архітектурою пізнього ренесансу<sup>48</sup>.

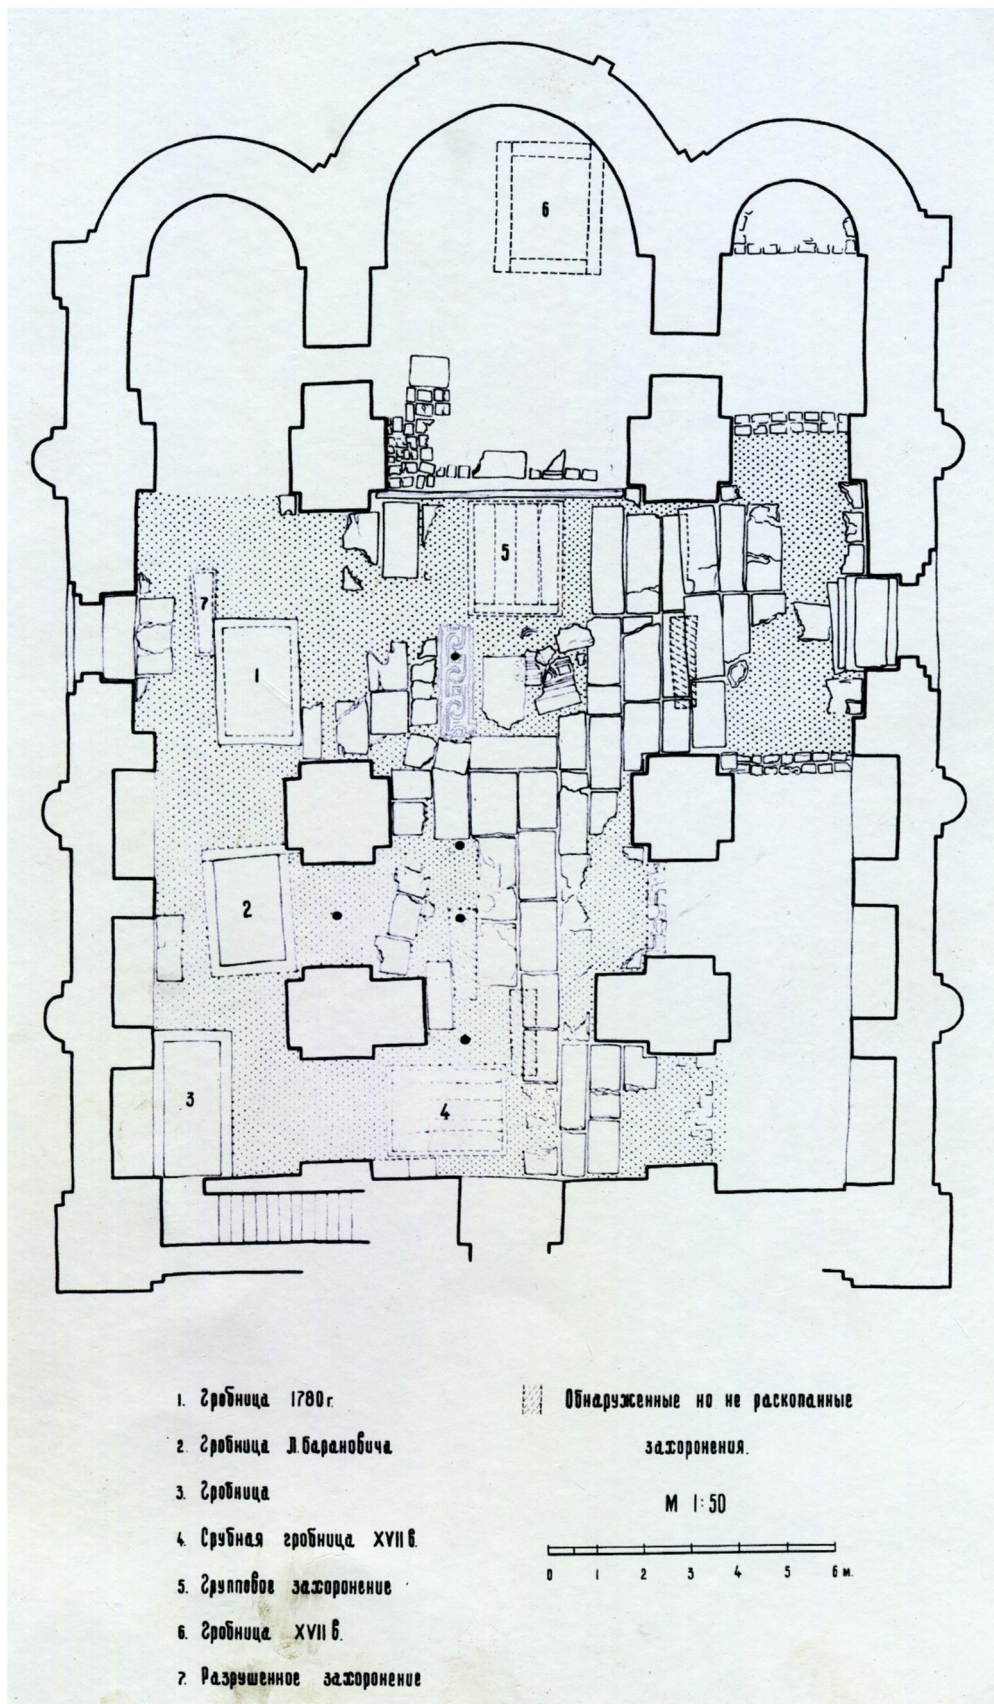
Ил. 3. Схема розміщення поховань у Борисоглібському соборі за дослідженнями М.В. Холостенка.

Дослідження Борисоглібського собору засвідчило наявність поховань, датованих XVII–XVIII ст., по всій площині собору (Іл. 3). Поховання були поганої збереженості, інші не відкривалися та не досліджувалися. У нартексі виявлено гробницю-зруб, довжиною 2,25 м, висотою 75 см, яка була виготовлена із тесаних дерев'яних дощок шириною 20 см. Окрім черепа, інших кісток скелета поряд не було. На поверхні бруса, яким була перекрита гробниця, знайдена монета «солід», яка в цей час була в обігу в Речі Посполитій та в Україні<sup>59</sup>.
