Ольга Травкіна

## БОРИСОГЛІБСЬКИЙ СОБОР ЗА ДОСЛІДЖЕННЯМИ ТА РЕСТАВРАЦІЄЮ МИКОЛИ ХОЛОСТЕНКА (та ще раз про «чернігівського звіра»)

**Ключові слова:** Борисоглібський собор у Чернігові, Микола Холостенко, реставрація.

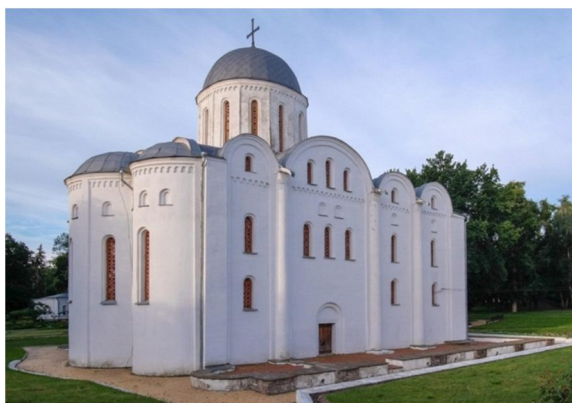
**Ил. 1.** Борисоглібський собор. Початок XII ст.  
Сучасний вигляд.  
Реставрація, 1950-ті рр. – Світлина В. Кошмала.

Борисоглібський собор належить до хрестокупольних, тринавових, шестистовпних (стовпи хрещаті) храмів, усі фасади якого завершуються реконструйованими закомарами. Масивний горизонтальний об'єм собору увінчаний шестиметровою банею з куполом. Довжина собору 26,5 м, ширина – 18,5 м, висота – 25 м. Невідбудованими залишилися галереї, які оточували храм з північної та західної сторін, з південної сторони була каплиця та притвор перед порталом. Відтворили лише їх фундаменти із залишками мурування, які нині оперізують собор (Іл. 1).

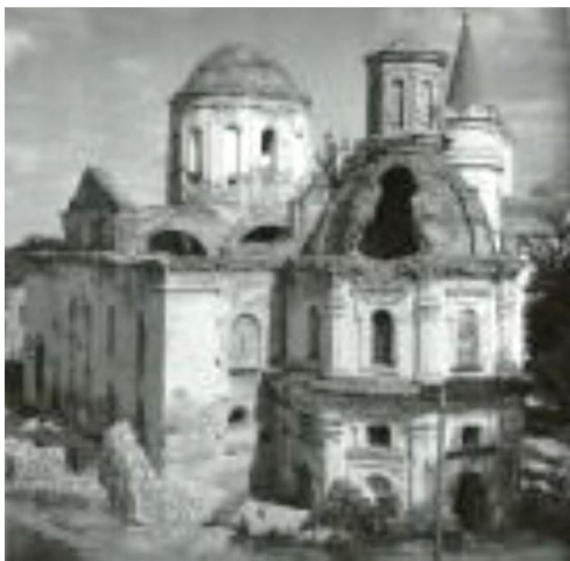
**Ил. 2.** Руйнування Борисоглібського собору під час Другої світової війни.  
Північно-західний фасад. Світлина 1940-х рр. –  
Національний архітектурно-історичний заповідник  
«Чернігів стародавній». Фотодокументальний фонд.  
КН-152/58, Ф-1-7.

У червні 1945 р. комісія у складі архітекторів та реставраторів: М. Рзяніна, Д. Сухова, П. Барановського, М. Цапенка, І. Ігнаткіна, П. Букловського – провела обстеження пам'яток архітектури м. Чернігова, які знаходилися під державною охороною. Зокрема, стосовно Борисоглібського собору комісія зазначила, що він дуже постраждав під час бомбардувань Чернігова й перебуває в аварійному стані. Пам'ятка вигоріла, зовсім не мала даху, верхній карниз споруди в багатьох місцях зруйнований, тиньк осипався, оголивши стародавнє мурування, яке в багатьох місцях ушкоджене уламками бомб, а також руйнується від атмосферних опадів. Двері та вікна відсутні<sup>3</sup> (Іл. 2).

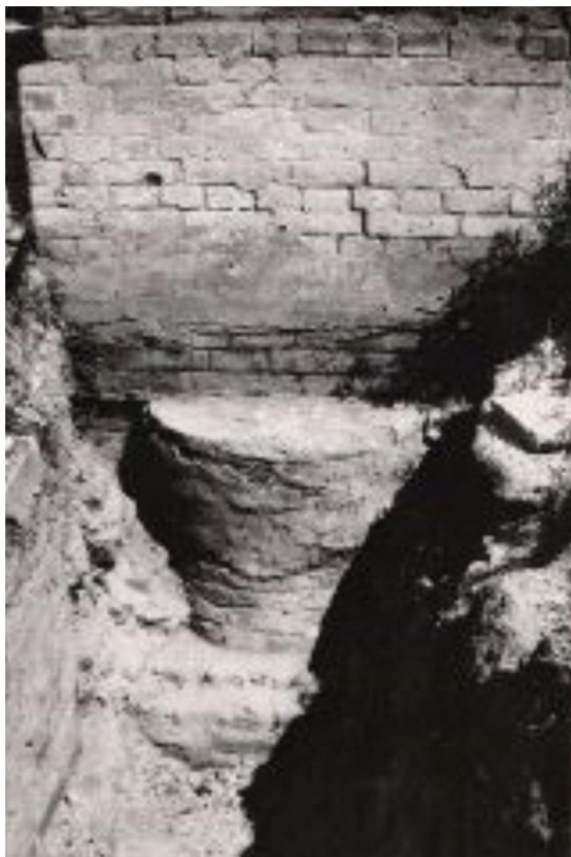
**Ил. 3.** Нижня частина півколони з цоколем, виявлена на південному фасаді Борисоглібського собору.

Первісний зовнішній архітектурний декор Борисоглібського собору не зберігся. Вікна, портали також зазнали змін: одні були закладені, інші розтесані. Під час обстеження були виявлені стародавні архітектурні елементи храму: за допомогою шурфів, закладених уздовж зовнішнього периметра споруди та зондажів, встановлено, що собор мав двоступінчасті кутові пілястри, другий уступ яких був зрубаний у XVII ст.; на місці існуючих пілястр на фасадах були розміщені пілястри з півколонами, які відповідали внутрішньому членуванню собору. Півколони були зрубані, вважав М. Холостенко, у 20–30-х рр. XVII ст. під час перебудови храму в костел<sup>10</sup>. Нижні частини їх виявлено на південному, західному і північному фасадах. Коли їх знищували, рівень землі наваколо храму вже значно піднявся. Тому залишки півколон виявили, заклавши розкопи, на глибині приблизно півметра від поверхні землі. На цій глибині діаметр півколон становив 83–85 см. Складені вони зі спеціальної лекальної плінфи<sup>11</sup> (Іл. 3).

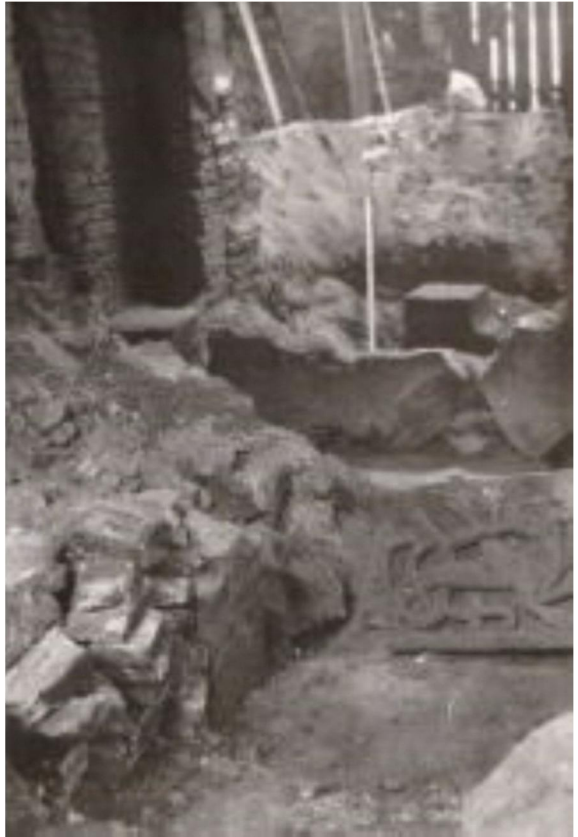
**Іл. 4.** Розкоп біля порогу західного portalу Борисоглібського собору. Виявлення кутового каменю. – АУДНДП. Борисоглібський собор у Чернігові. Світлина 1947 р. № 59.

Дослідження центрального portalу засвідчило, що він був виразно перспективний, чотирихступінчастий, акцентував головний вхід до храму. Під час обстеження цегляного порогу на глибині 2,2–2,25 м виявлений кутовий камінь розміром 40х60 см з вапняку із різьбленим зображенням крилатого звіра зі зміїним хвостом та птаха (за версією М. Холостенка – кутовий камінь portalу)<sup>13</sup> (Іл. 4).

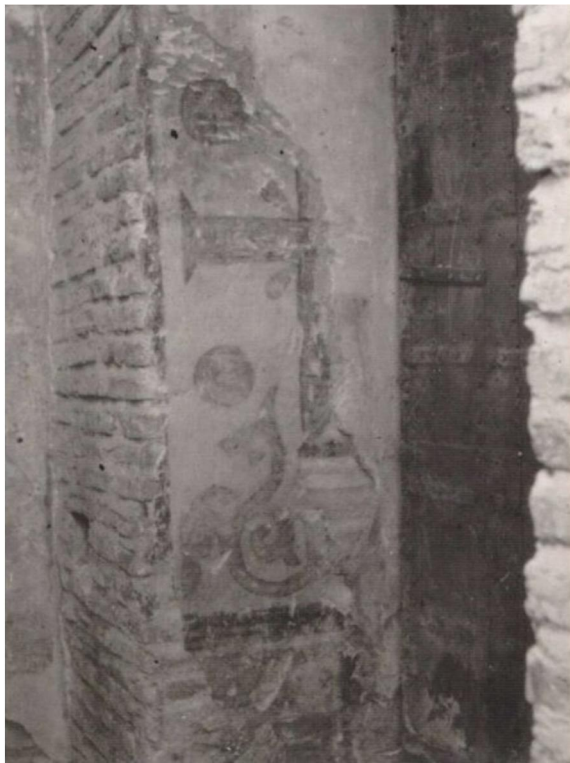
**Ил. 5.** Фреска на лудці дверей на хорах Борисоглібського собору. – АУДНДП. Борисоглібський собор у Чернігові. Світлина № 27.

XVI ст. На лудках отвору дверей під шаром тиньку XVII ст. збереглося фрескове зображення «розквітлого хреста» з розвиненим орнаментальним низом — пророслими пагінцями, які звисали догори, що свідчило про пишне живописно-декоративне оформлення цього входу<sup>18</sup> (Лл. 5). На думку дослідника, подібне оздоблення дверей указувало на те, що цей вхід міг призначатися для потреб князя і вів у князівські приміщення<sup>19</sup>. На стародавньому тиньку виявлені також численні написи поминального змісту, деякі з них датовані: найбільш пізня дата цих написів – 1620–1625 рр.<sup>20</sup>

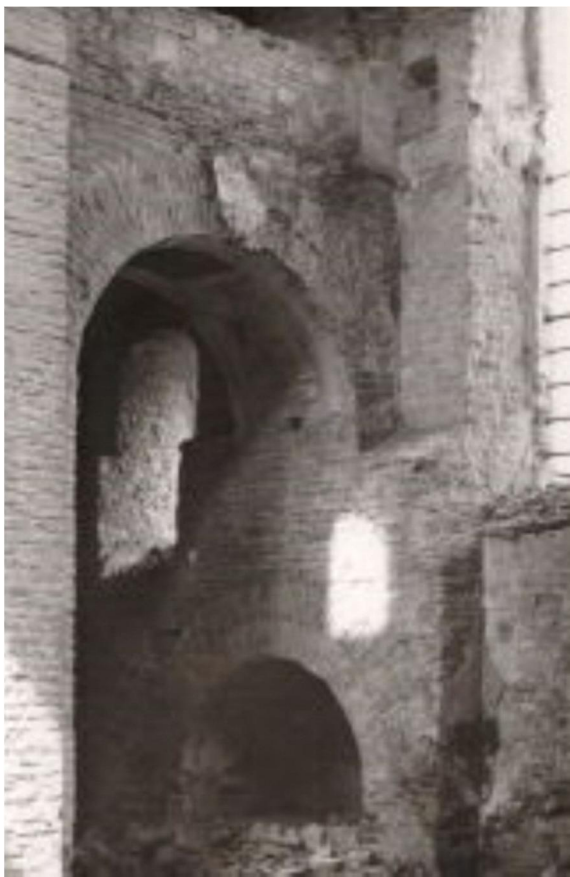
**Ил. 6.** Аркасолій у західній частині північної нави Борисоглібського собору. – АУДНДП. Борисоглібський собор у Чернігові. Світлина № 37.

Зроблені ніші-аркасолії у вигляді півциркульних ніш та перекриті подвійною аркою (Іл. 6). Сучасні їх розміри з урахуванням отинькування: довжина – 2,50 м, висота – 2,20–2,25 м, глибина – 0,93 м. У середині ніш аркасолій нічого не збереглося, вони були отиньковані у XVII–XVIII ст.<sup>34</sup> Товщина стін у місці, де розташовані аркасолії, ширша (до рівня вікон першого ярусу), так само і в північно-західній частині західної стіни, у якій розміщується внутрішньостінний хід на хори, сягає 1,8–2,25 м. Натомість в інших місцях собору товщина стін – 1,5 см.

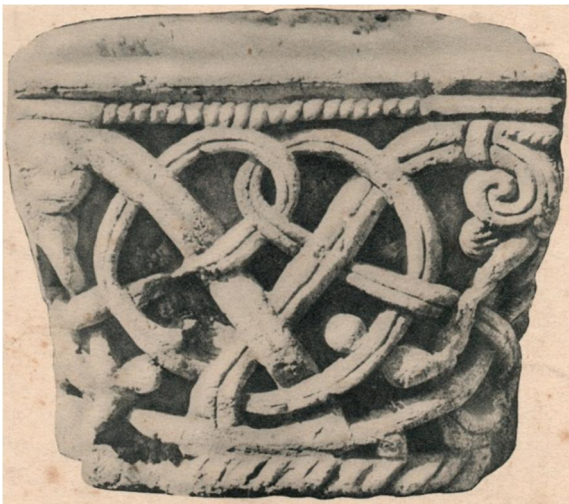
**Іл. 13.** Капітель з плетінкою. Виявлена у 1860 р. під другим порогом Борисоглібського собору.

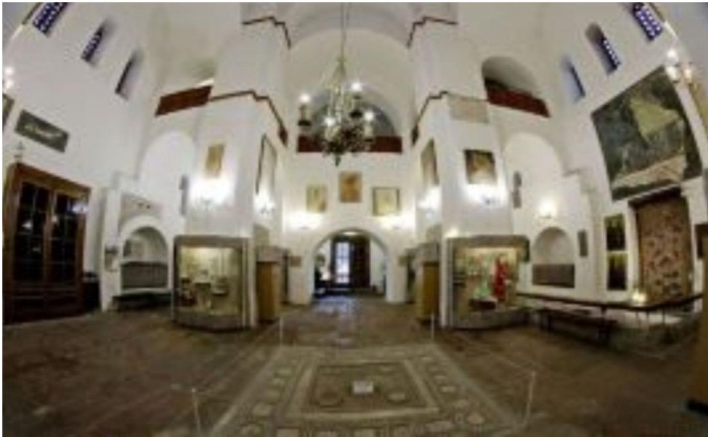
**Ил. 14.** Сучасний вигляд інтер'єру Борисоглібського собору. – Світлина В. Кошмала.

Аналіз відбудови Борисоглібського собору за проєктом М. Холостенка засвідчив: оскільки основна конструктивно-просторова система пам'ятки збереглася в первісному вигляді, окрім склепінь, понижених і перекладених у XVII ст., то ця центральна частина храму може бути більш-менш достовірною до першовзрізця XII ст. Під час реставраційних робіт вона була відремонтована й зазнала мінімум втручань та змін (Іл. 14).

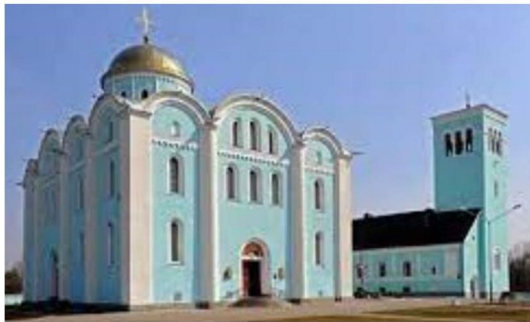
**Ил. 15.** Успенський собор (1156–1160) м. Володимир, Волинська область.

Вважається, що закомарний тип храму, який виник у кінці XI – на поч. XII ст., визначив самотність архітектури Київської Русі в порівнянні з візантійською архітектурною традицією. У храмах Візантії закомарами, переважно, завершувалися лише центральні прясла, які відповідали раменам просторового хреста, а закомарний тип храму передбачав, що всі прясла фасадів мали півкруглі закомари. Існує думка, що закомарний тип храму сформувався в Києві (Успенський собор Києво-Печерської лаври, Михайлівський Золотоверхий собор). Борисоглібський собор повторює їх об'ємно-просторову композицію. Проте київські собори споруджені у змішаній техніці мурування «opus mixtum» (плінфа та камінь) і системою прихованого ряду (візантійська традиція), а в Борисоглібському соборі застосоване рівношарове муруванням «opus isodos»<sup>106</sup>. Рівношарова техніка мурування, а також хрещаті склепіння, елементи декору у вигляді аркатурних карнизів, півколони фасадів, увінчані різьбленими капітелями, профільовані портали, імітація каменю на зовнішніх поверхнях стін за допомогою розбивки тиньку на квадри (на Заході храми часто будували із каменю) – це основні елементи західноєвропейського романського стилю, характерні для цієї пам'ятки. Ще одним новаторством у Борисоглібському соборі було влаштування внутрішньостінних сходів у західній стіні, які вели на другий поверх собору – князівське місце у храмі (суч. назва – хори). Поєднання закомарного типу храму з рівношаровою технікою мурування та романськими конструктивними й декоративними елементами втілено ще в одному чернігівському храмі – Успенському соборі Єлецького монастиря, який, на думку М. Холостенка, передував будівництву Борисоглібського собору (1094–1097 рр.)<sup>107</sup>. Чернігівський варіант закомарного храму з яскравими елементами романського стилю, який представляли собою Борисоглібський собор та Успенський собор Єлецького монастиря, став популярним, він поширився на значній території Русі упродовж усього XII ст. Серед них – Успенський собор «Пирогоща» у Києві (1130–1132 р.), Георгіївський собор (1144 р.) у Каневі, Петропавлівська церква (1145 р.) у Смоленську, Кирилівська церква (після 1147 р.) у Києві, Успенський собор (1156 р.) у Володимирі (Волинська обл.) тощо.

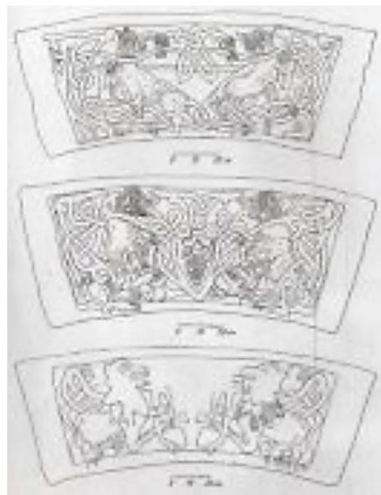
**Ил. 16.** Графічна реконструкція симетричних зображень на капітелях за версією Миколи Холостенка. – Холостенко Н.В. Исследования Борисоглебского собора в Чернигове. Советская археология. 1967. № 2. Рис. 13.

Капітель, яка збереглася краще, тільки була розколота навпіл, має розміри 73х55х44 см. На ній вирізьблено двох звірів, що сидять спинами один до одного. Їхні голови повернені назад, а хвости переплетені між собою, переходять у звивисту плетінку, яка з двох боків обрамляє фігури тварин, заповнюючи і торці капітелі. У центральній частині композиції плетінка у вигляді серцеподібної розетки завершується драконоподібними голівками.

На другій капітелі із парними звірами, яка збереглася гірше, передня частина прикрашена плетінкою, яка в центрі завершується пальметою. Обабіч неї – двос звірів, збереглися їх нижні частини з когстистими лапами та шерстю. Висота капітелі – 60 см.

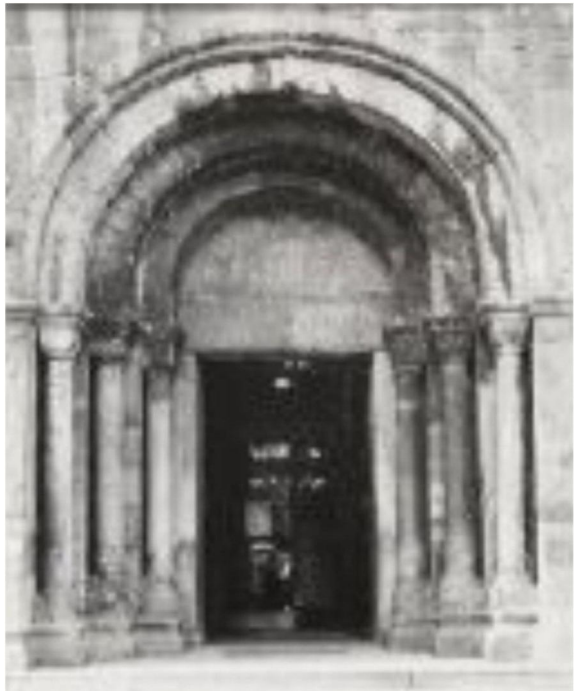
Ил. 17. Портал собору св. Петра м. Шлезвіг, Німеччина. – Stange A. Der Schleswiger Dom und seine Wandmalereien. Berlin–Dahlem, 1940. Табл. 4.

При цьому їх вивчали ізольовано, зауважуючи лише незвичність цих архітектурно-пластичних деталей, часто не бралось до уваги, що капітелі та кутовий камінь були невід'ємними конструктивно-декоративними частинами ордерних романських елементів Борисоглібського собору: різьблені капітелі, вочевидь, увінчували півколони, а рельєфний ку-

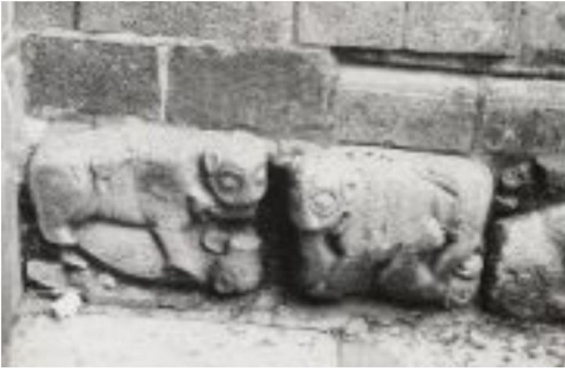
**Ил. 18.** Кутовий камінь portalу собору св. Петра м. Шлезвіг, Німеччина. –

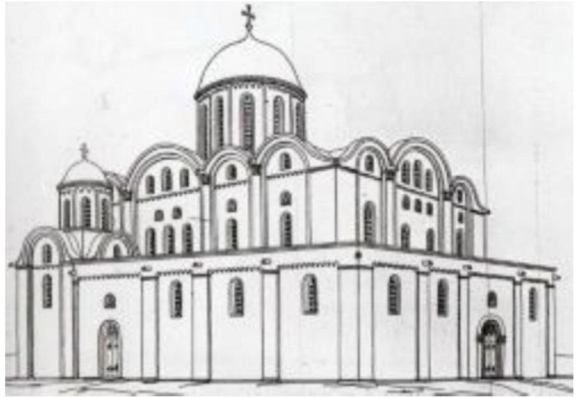
**Ил. 19.** Борисоглібський собор з галереями.

Реконструкція Миколи Холостенка. – Холостенко Н.В. Исследования Борисоглебского собора в Чернигове. Советская археология. 1967. № 2. Рис. 18.
