## ТЕХНОЛОГИЯ ВОССТАНОВИТЕЛЬНОГО РЕМОНТА СЛЯБОВЫХ КРИСТАЛЛИЗАТОРОВ МНЛЗ СПОСОБОМ НАПЛАВКИ ТРЕНИЕМ С ПЕРЕМЕШИВАНИЕМ\*

Ю.Н. Никитюк<sup>1</sup>, Г.М. Григоренко<sup>2</sup>, В.И. Зеленин<sup>2</sup>,  
Е.В. Зеленин<sup>2</sup>, М.А. Полещук<sup>2</sup>

<sup>1</sup>ООО «Научно-производственная фирма «ВИСП».  
04655. Киев, Московский пр-т, 23. E-mail: visp9@ukr.net  
<sup>2</sup>Институт электросварки им. Е.О. Патона НАН Украины.  
03680, г. Киев, ул. Боженко 11. E-mail: office@paton.kiev.ua

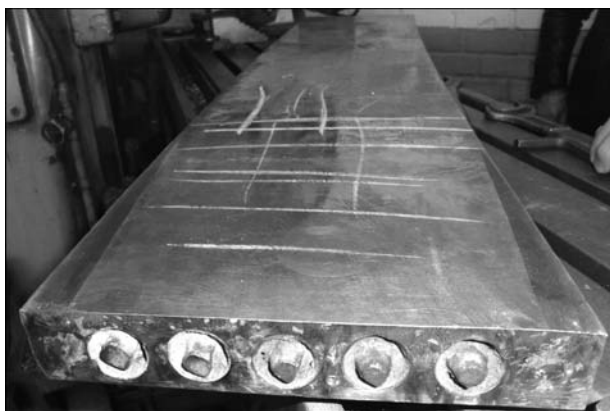
Рис. 1. Медная плита кристаллизатора МНЛЗ после эксплуатации

При обследовании плит МНЛЗ ОАО «Северсталь» в работе [1] выяснено, что часто встречающимися дефектами, из-за которых кристаллизаторы выводятся из эксплуатации, является износ боковин нижней части охлаждаемых плит глубиной свыше 2,7 мм. На рис. 1 просматриваются клинообразные зоны износа в нижней части плиты.

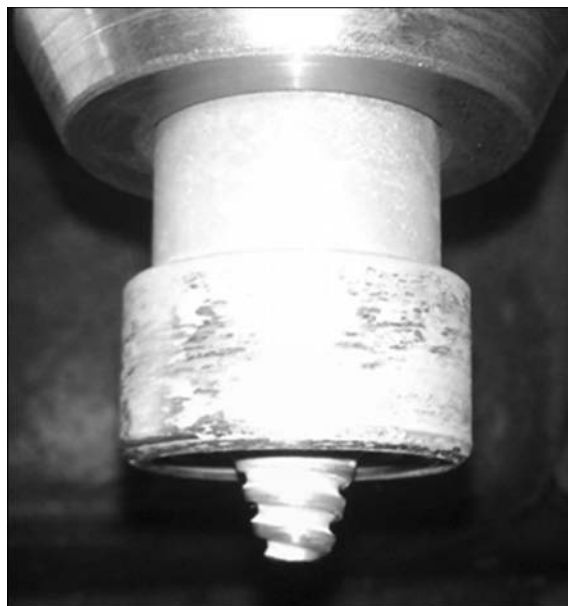
Рис. 3. Рабочий инструмент для НТП

Наплавку выполняют торцом вращающегося инструмента (рис. 3), имеющего выступающий штырь, который, проникая сквозь наплавляемый (присадочный) металл при перемещении, смешивает наплавляемый металл с металлом плиты [4].

Особое значение имеет и форма инструмента. Так, наилучшие результаты получены при использовании конусного штыря инструмента. В этом случае изгибающие нагрузки передаются по касательной на основное тело инструмента, что очень важно

Ремонт дефектов производили следующим образом. На ремонтируемый участок медной плиты, предварительно отфрезерованный до определенного уровня, накладывали медную пластину требуемого состава и формы, надежно закрепляли ее с помощью струбцин. Затем вращающийся цилиндрический инструмент с выступающим штырем (рис. 3) внедряли в пластину для перемешивания наплавляемого металла с металлом плиты.

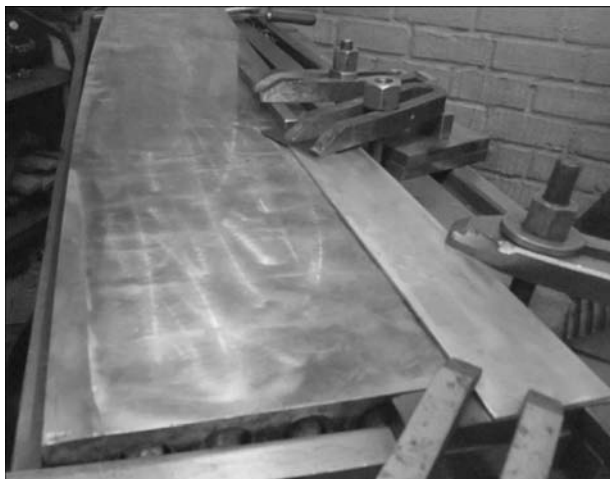
Рис. 5. Образец плиты в собранном виде перед наплавкой медным листом 3 мм

На рис. 5 представлен образец плиты в собранном виде с закрепленным на изношенной части медным листом 3 мм.

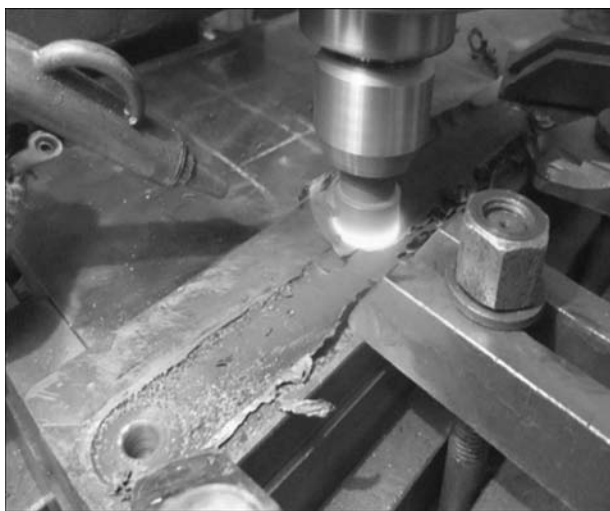
Рис. 6. Процесс наплавки образца плиты

На рис. 6 приводится процесс наплавки образца плиты. Ввод инструмента происходит на изношенной части плиты, а вывод — за ее пределами на специальный носок, который затем обрезают.
