ТРОЇЦЬКИЙ СОБОР У ГЛУХОВІ НАПЕРЕДОДНІ РУЙНАЦІЇ

У статті розглядаються проблеми будівництва, руйнації та відновлення Троїцького собору у м. Глухові Сумської обл. Особлива увага приділяється аналізу проекту консервації пам'ятки, зробленому у 1959 р.

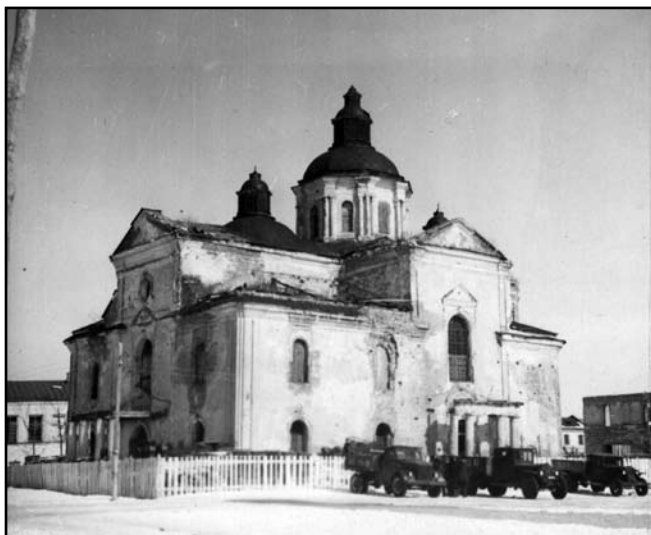
Південний фасад Троїцького собору. Перспективний вид. 1959 р.

Площина стін собору прикрашалася пілястрами, кути декорувалися здвоєними пілястрами. Виступ середньої апсиди також прикрашався пілястрами та увінчувався з трьох сторін аттиками напівциркулярної форми. Отвори в аттиках були закладені цеглою. Тиньківка стін, викладених цеглою червоного кольору, частково була втрачена.

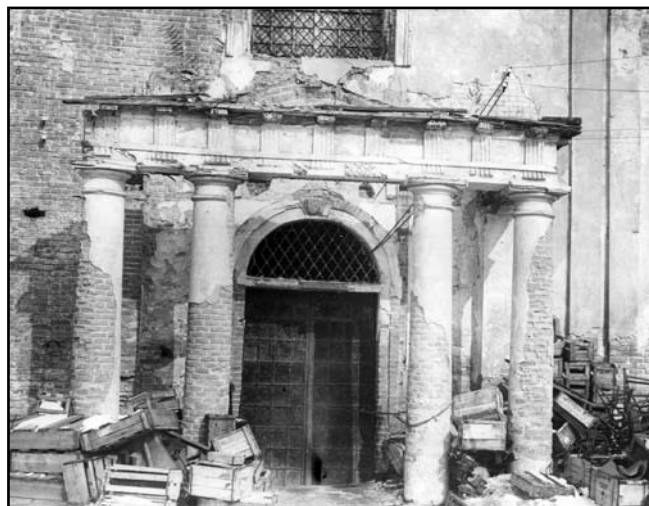
Вхід південного фасаду Троїцького собору. 1959 р.

епоху класицизму. Вплив останнього позначився в оформленні північного, південного та західного входів, на формі куполів та капітелях колонок, розташованих на центральному барабані. За структурою плану і деякими рисами об'ємно-просторового рішення Троїцький собор наближався до Межигірського Спаського собору (особливо його план та оформлення барабану купола). Він також був схожий на збудований І. Скоропадським собор Гамаліївського монастиря, проте з великим впливом традиційного для української архітектури хрестово-купольного типу храму. Це позначилось в піднятті об'єму трансепту до рівня центрального нефу, який значно вищий бокових нефів. Завдяки цьому церква вийшла начебто двоповерховою чи двоярусною. Собор тринефний у плані, у східній частині завершений трьома апсидами (середня – напівциркулярна, бокові – у вигляді закруглених прямих кутів). Перший ярус прямокутної форми мав 11 віконних отворів, декорованих архівольтами із замковими каменями. Західний та південний входи були оформлені портиками, які завершувалися напівзруйнованими аттиками. Під портиками знаходилися великі вікна з напівциркулярними перемичками. Вони обрамлялися гладкими наличниками з замковими каменями. Над вікнами розташовувалися трикутні сандрики. У віконних отворах знаходилися частково зруйновані металеві решітки.

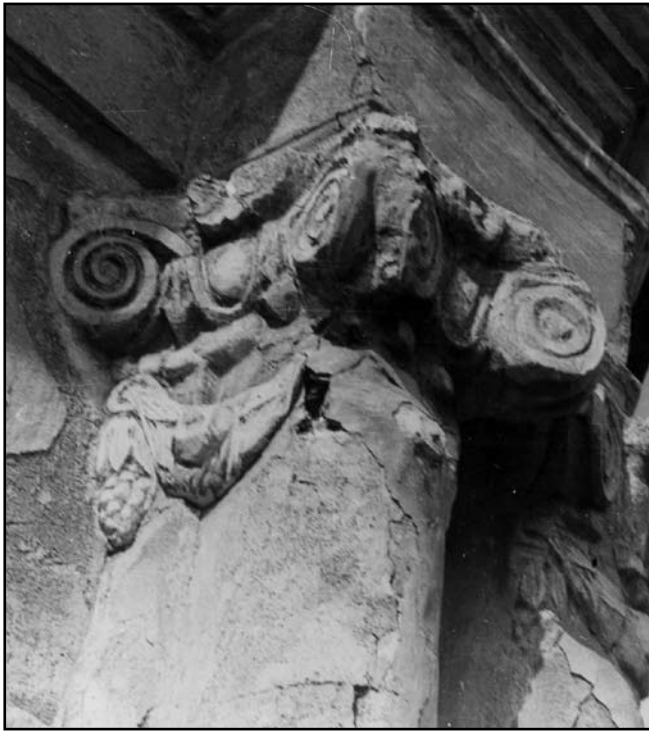
Капітель колони великого центрального барабану. 1959 р.

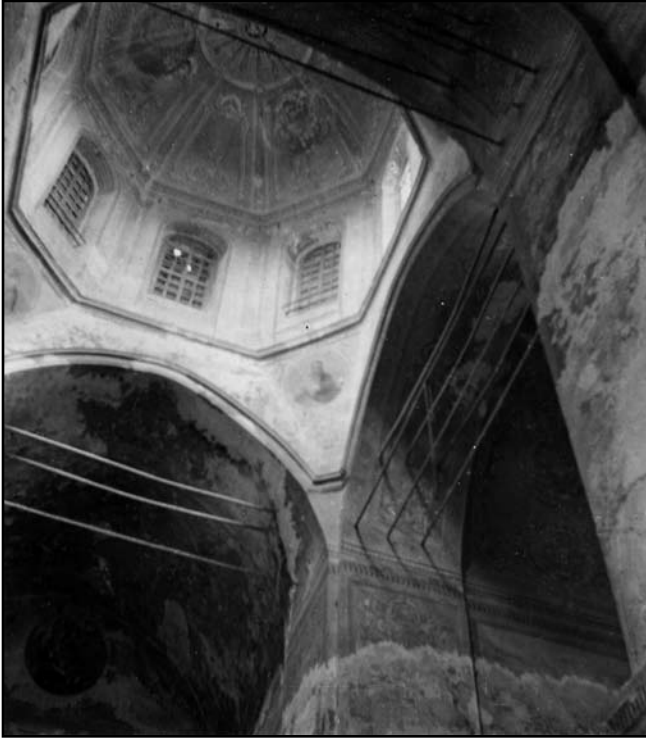
Фрагмент інтер'єру Троїцького собору.
Центральний купол. 1959 р.

Купол завершувався восьмигранним ліхтарем, також прикрашеним колонками. Напівциркулярні віконні отвори ліхтаря чергувалися з плоскими нішами. Ліхтар перекривався напівсферичним куполом. Покрівля собору була металевною, але сильно ушкодженою. Частина даху з північної сторони взагалі була зруйнованою. Всередині середня частина храму перекривалася зімкнутими зводами. Бокові нефи, які мали меншу висоту, ніж центральний об'єм, перекривалися плоским перекриттям по дерев'яним балкам.
