## Оперативний супутниковий геомоніторинг наслідків руйнування греблі Каховської гідроелектростанції

Л. П. Ліщенко\*, В. Є. Філіпович

ДУ “Науковий центр аерокосмічних досліджень Землі ІГН НАН України”, вул. Олеся Гончара, 55-Б, Київ, 01054, Україна

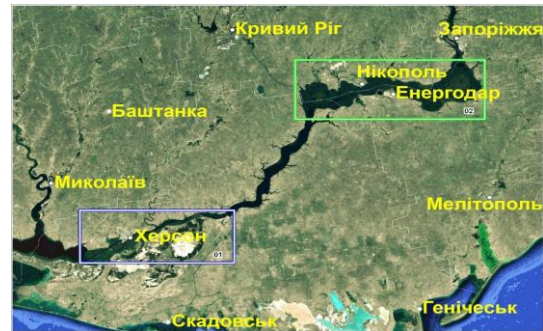
Рис. 1. Оглядова карта ділянок дослідження. Основа – космічне зображення сервісу Google Earth

Дослідження екологічної катастрофи, що була спричинена підривом військами РФ греблі Каховського водосховища, проведені на двох ділянках. Перша – від порушеної дамби до впадіння р. Дніпро в Чорне море і друга – від дамби вгору по Дніпру, на субширотному відрізку долини р. Дніпро, фактично 75 % дна Каховського водосховища (Рис. 1)

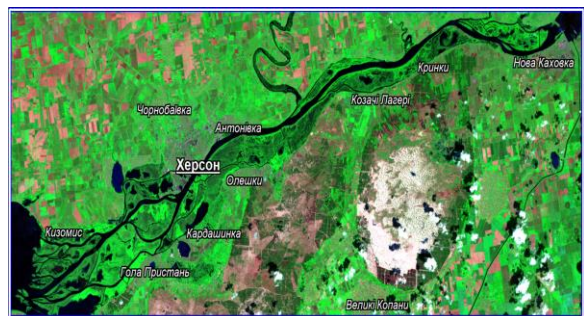
Рис. 3. Кольоровий композит каналів 7, 5, 3 K3 Landsat LC08 від 01.06.2023 р. Мозаїка знімків LC08 L2SP\_179027 та LC08 L2SP\_179028

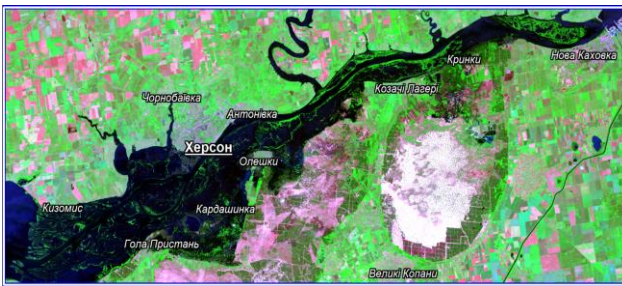
**Рис. 5.** Кольоровий композит каналів 7, 5, 3 КЗ Landsat LC09 від 09.06.2023 р. Мозаїка знімків LC09 L2SP\_179027 та LC09 L2SP\_179028

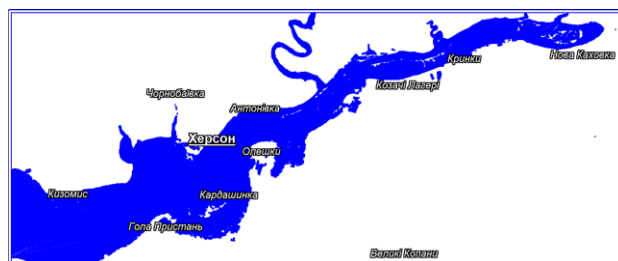
**Рис. 13.** Векторний шар водної поверхні після руйнування дамби

Таким чином аналіз контрасту температур земної і водної поверхні, з урахуванням рельєфу долини р. Дніпро, дав змогу визначити площі підтоплення та затоплення на ділянці від зруйнованої дамби Каховського водосховища до гирла р. Дніпро. Векторна форма подання даних у побудованій ГІС дала змогу оцінити масштаби катастрофи (Рис. 12, 13).

території визначена у 620,3 км<sup>2</sup>, що добре корелюється з даними голови військової адміністрації Херсонської області Олександра Прокудіна. На ранок 8 червня 2023 р., за оперативними даними, затоплено 600 км<sup>2</sup> Херсонської області, з них 32% – правобережжя та 68% – лівий берег (<https://www.slovoidilo.ua/2023/06/08/novyna/suspilstvo/>).

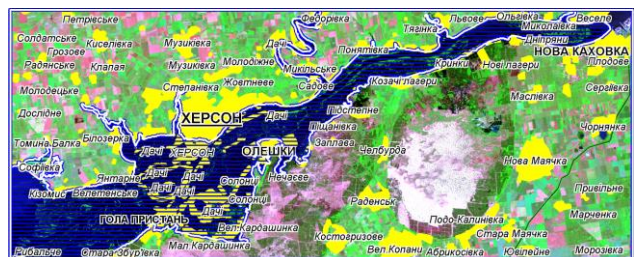
**Рис. 15.** Карта затоплення населених пунктів у долині р. Дніпро та його притоків станом на 9 червня 2023 р. Жовтим кольором позначено населені пункти, блакитною штриховкою – зона затоплення та підтоплення.

Приріст дзеркала відкритої водної поверхні становив 450,1 км<sup>2</sup> затоплених населених пунктів, садів, городів, полів з сільськогосподарською продукцією (Рис. 14). Затоплення і підтоплення населених пунктів показано на Рис. 15.

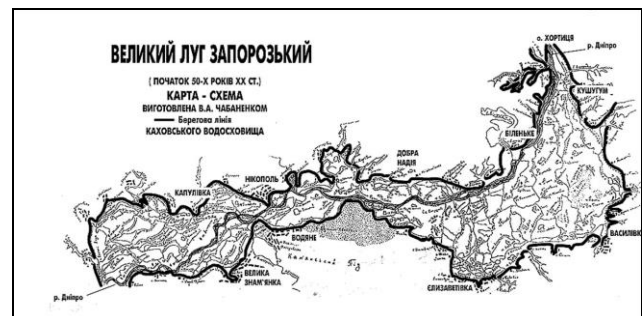
Рис. 17. Великий Луг Запорозький (Чабаненко В., 2008)

Нижня руслова частина водосховища від греблі ГЕС до мису Бабіне завдовжки 92 км витягнута в північно-східному напрямі. Верхня нагадує озеро і має загальний субширотний напрям, утворилась на місці затопленого Великого Лугу (Рис. 17).
