Вплив дефектів зварювання на втомні показники зразків зі сплаву VT-22 при застосуванні відновлювального наплавлення присадковими дротами

А. О. Горпенко*, О. І. Семенець

ДП “АНТОНОВ”, Київ

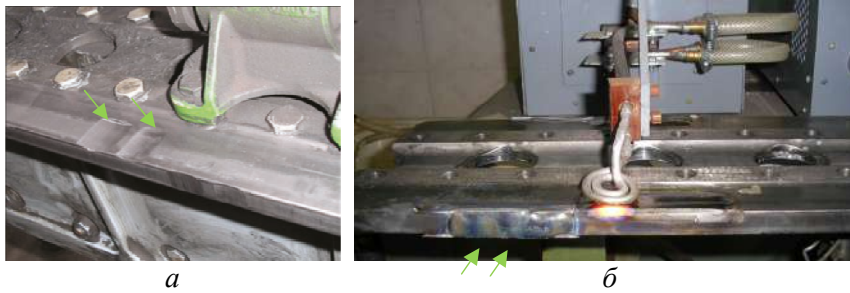
Рис. 1. Фотографія ділянки, де відбувся знос робочої поверхні рейки літака Ан-124, (а) та вид дефектної поверхні після застосування відновлювального наплавлення (б).

Відповідно до цієї проблематики Інститут електрозварювання ім. Є. О. Патона НАН України розробив технологію відновлення поверхні пошкоджених деталей методом наплавлення з використанням присадкових дротів зі сплавів СП-15 та ВТ-22 [4—7]. Технологія частково апробована на ДП “Антонов”. За цією технологією було відновлено поверхню габаритної деталі літака Ан-124 з титанового сплаву ВТ-22 [8]. Деталь мала локальний знос на глибину більше 1,5 мм (рис. 1, а) і її потрібно було замінити на нову, але за допомогою аргонно-дугового осадження дефектна поверхня була відновлена до початкових розмірів (рис. 1, б). Через великі габаритні розміри відновленої деталі для покращення механічних властивостей застосовано локальну термічну обробку для вирівнювання макро- та мікроструктури в сформованому шві. Обробка полягала в швидкому нагріві до температур однофазного β -розчину і подальшому короткочасному старінні [9, 10]. Виконане відновлення забезпечило необхідний рівень надійності, хоча поверхня деталі мала знос від ковзання по її поверхні рухливого ролик.

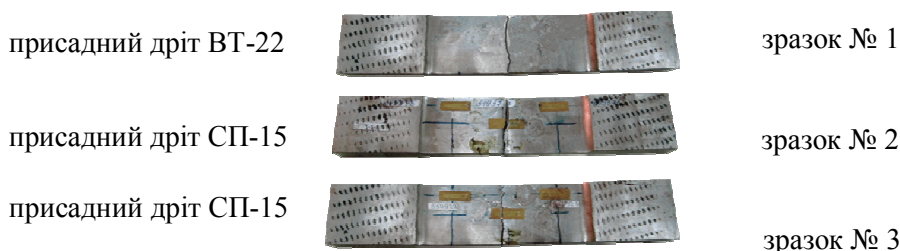
У даній роботі досліджено три зразки, які зруйнувались під час випробувань. Встановлено, що зразки руйнувались на межі сплавлення основного металу з наплавленим (рис. 3). При дослідженні зразка № 1 з використанням незначних збільшень виявлено, що тріщина розвинулась за втомним механізмом. В осередку тріщини наявні пори максимального діаметра 130 мкм (рис. 4), які розташовувались в центральній частині зразка на глибині 1,2 мм від її поверхні. Розвиток тріщини відбувався в обидва боки від цих пор.

Рис. 3. Зовнішній вигляд зразків, які пройшли втомні випробування.

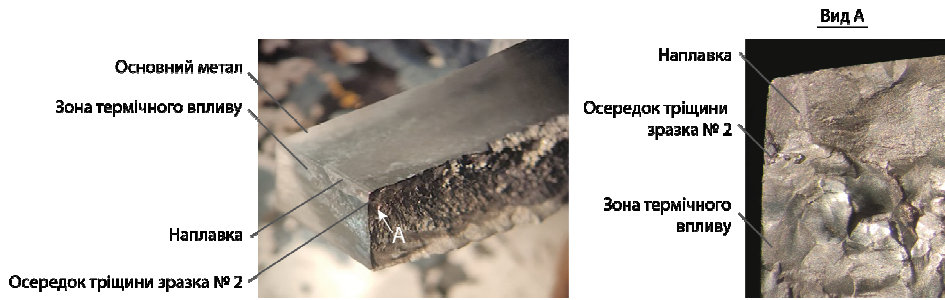
При дослідженні тріщини зразків № 2 та 3 встановлено, що руйнування зразків також носить втомний характер. Зародження тріщин обох зразків відбувалося від бокової поверхні в місцях несучільності злиття основного матеріалу з наплавом (рис. 6). Уздовж лінії сплавлення основного металу з наплавом у зразках спостерігався крупнозернистий макро-рельєф шириною до 4,4 мм, що відповідає зоні термічного впливу. Фотографії та схеми будови зламів зразків № 2 та 3 наведені на рис. 7.

Рис. 6. Фотографія фрагменту зламу зразка № 2.
