Термографія фотоелектричних модулів сонячних електричних станцій

Показано необхідність використання інфрачервоної термографії для дослідження електролюмінесцентних дефектів. Використання даного методу дозволяє визначити пошкоджені елементи фотоелектричного модуля. Застосований метод візуалізації дефектів кремнієвих фотоелектричних модулів базується на процесі їх нагрівання зворотним струмом. Бібл. 6, рис. 4.

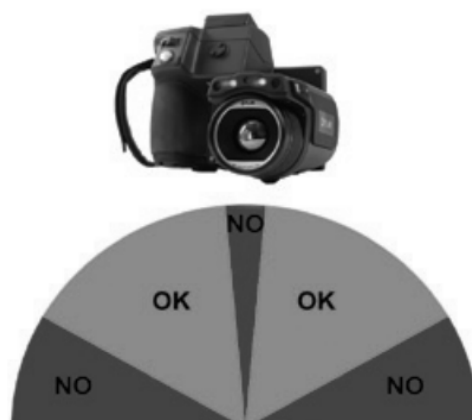
Для того, щоб під час проведення термографічної зйомки на склі модуля не відображалась тепловізійна камера та оператор, не рекомендується проводити огляд під прямим кутом. Однак при цьому випромінююча здатність вища за все саме під прямим кутом і зменшується в міру його збільшення [5]. Компромісним варіантом є кут зйомки в діапазоні від 5 до 60°, де 0° відповідає перпендикуляру (рис. 3).

Рис. 3. Рекомендований (зелений) та нерекомендовані (червоний) кути зйомки під час термографічних оглядів.

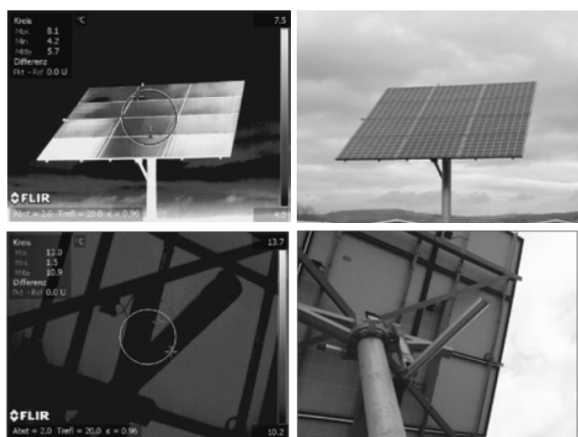
У більшості випадків ФЕ модулі можна обстежити за допомогою тепловізійної камери, розміщеної на зворотному боці елементів. Це дозволяє позбутися перешкод у вигляді відображень сонця і хмар. Крім того, температура зі зворотного боку може виявитися вищою, оскільки фотоелемент не прихований скляною поверхнею. На рис. 4 зображено гарячі ділянки ФЕ модулів з лицьового боку, які можуть створювати враження, що масив фотоелементів працює недостатньо ефективно [6]. При огляді зі зворотного боку гарячих ділянок не видно, оскільки на зображенні, зробленому з лицьового боку, вони були викликані відображенням хмар.

Рис. 4. Гарячі ділянки ФЕ модулів з лицьового та зворотного боків.
