## НЕВІДОМА ГОТИЧНА СПОРУДА ПРИ ЛАТИНСЬКІЙ КАТЕДРІ У ЛЬВОВІ

Юрій ЛУКОМСЬКИЙ

Введено до наукового обігу маловідомі архітектурно-археологічні об'єкти, вивчені в ході рятівних археологічних досліджень на пл. Катедральній у Львові 2006 р.: рештки давніх дерев'яних доріг, кам'яно-цегляну споруду та муровану огорожу храмової парцелі. На підставі стратиграфічного й історико-архітектурного аналізів обґрунтовано датування реліктів, здійснено їх функціональну інтерпретацію, а також історико-картографічну ідентифікацію окремих із них.

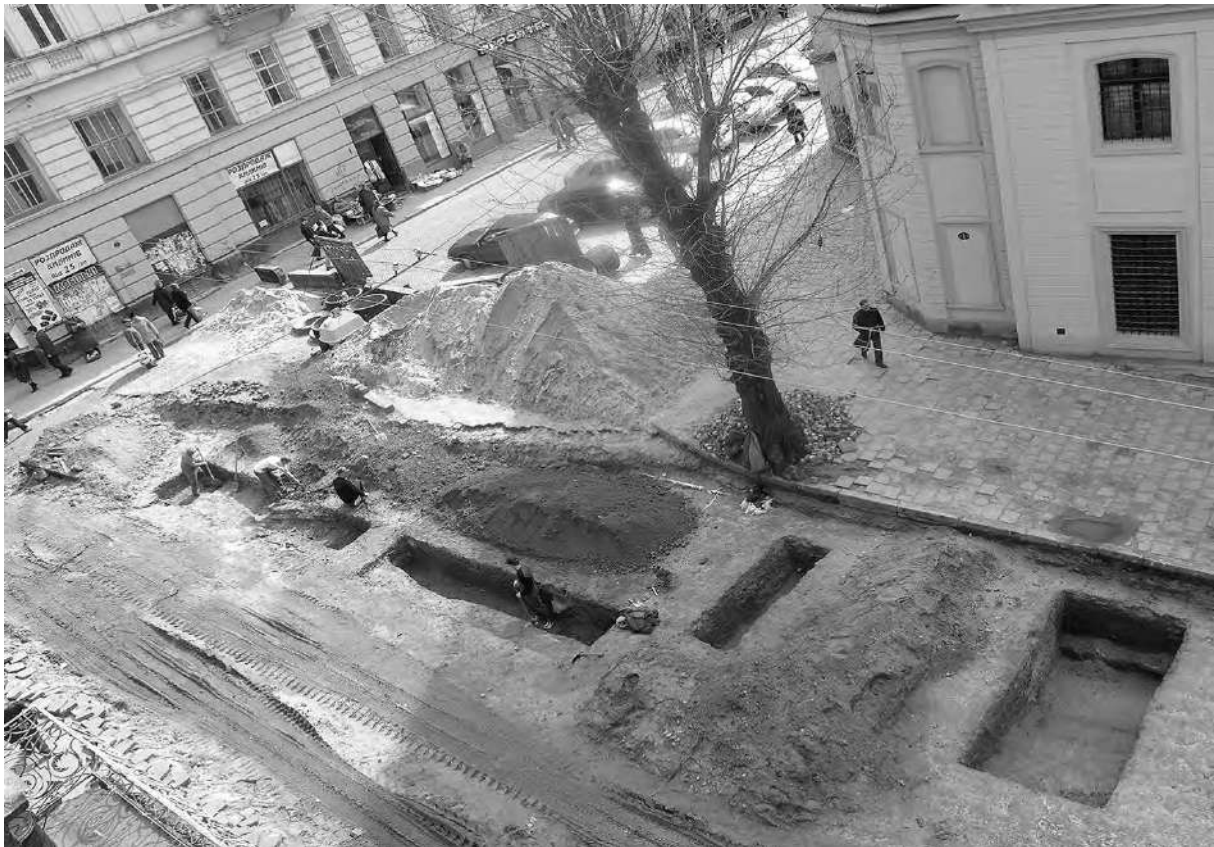
Рис. 1. Рятівні археологічні дослідження на пл. Катедральній у Львові 2006 р. Вид із північного заходу  
Fig. 1. Rescue archaeological research on Cathedral Sq. in Lviv, 2006. View from northwest

*Невідома споруда.* У східній частині траншеї 2, при її південному борті, локалізовано фрагмент цегляно-кам'яного муру, зорієнтованого наближено до головної осі катедри (рис. 1, 2). Азимут осі муру становив  $54^\circ$ , тоді як головної осі катедри –  $63^\circ$ , а підмурку північного прясла огорожі, як і лінії будинків, прилеглих до площі з півночі, –  $71^\circ$ .

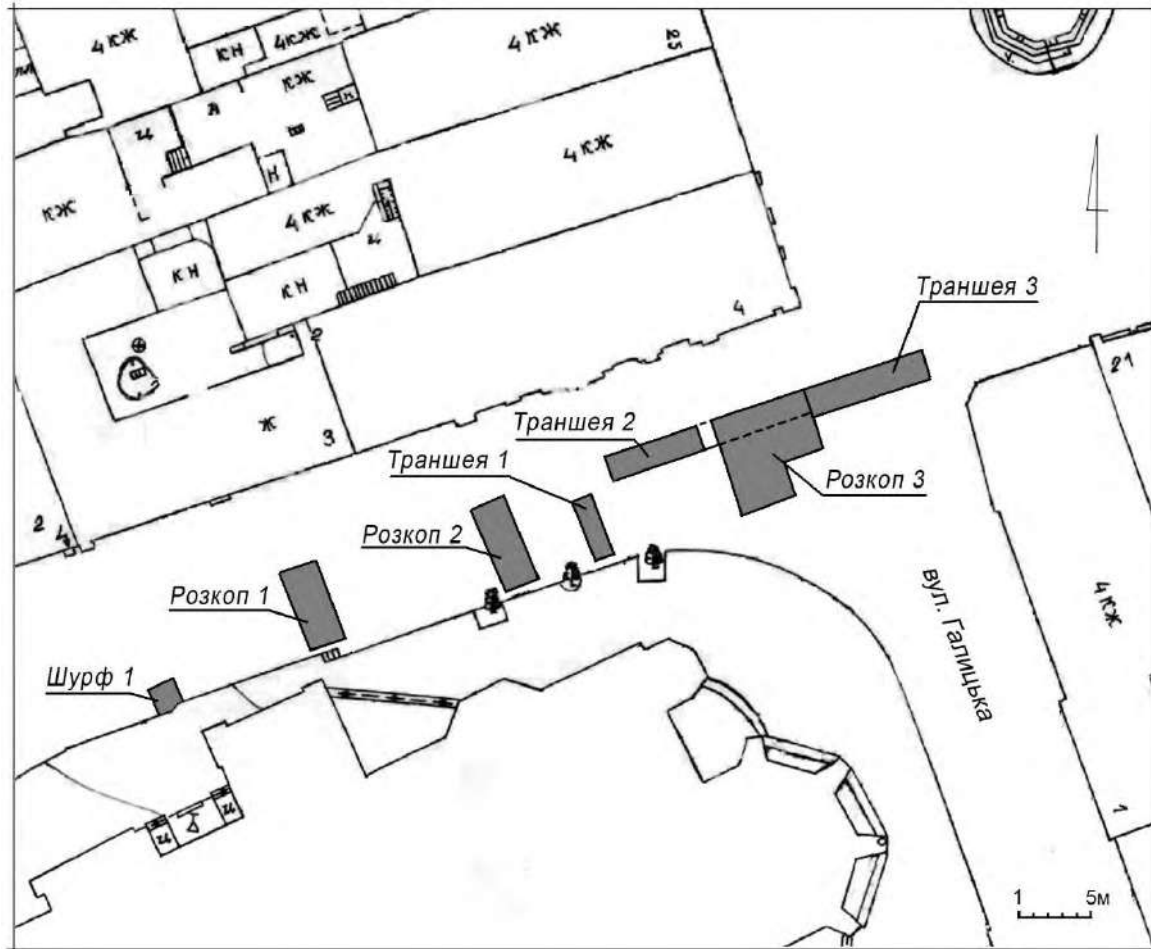
Рис. 2. Схема розташування розкопок на пл. Катедральній 2006 р.

Fig. 2. Scheme of the location of excavation areas on Cathedral Sq. in 2006

Цегляне мурування з північного боку об'єкта ступінчасто звужувалося до ширини 40 см. Довжина муру у верхній частині виносила 3,3 м. У муруванні зауважено готичну бруксову цеглу з параметрами  $28 \times 13$ – $14 \times 8$ –9 см. На окремих тичках цеглин простежувалися ошлаковані поверхні. Посеред цегляного мурування на збереженій коронці муру вмонтовано досить масивну вапнякову плиту з габаритами  $117 \times 44 \times 17$  см, яка могла бути деталлю білокам'яного обрамлення прорізу. На обох кінцях мур повертав у південному напрямку, утворюючи прямокутні наріжники споруди. З метою детальнішого обстеження непересічного нерухомого об'єкта вирішено здійснити прирізку до траншеї 2 у південному напрямку і розвинути замість неї розкоп 3 (рис. 2, 3).

вул. Памви Беринди і на сході повертав під прямим кутом на південь, у напрямку каплиці Боїмів (рис. 2, 5). Від конструкції загалом вціліло дві верстви мурування з грубо оброблених блоків і дрібнішого каменю-вапняку на висоту 50 см. Мурування виконувалося у фундаментному рові на вапняно-піщаному розчині кремово-сірого забарвлення. Підшва конструкції зафіксована на рівні  $-2,97$  м (рис. 6). Субстанції північного прясла обводового муру збереглися переважно до рівня  $-2,48$  м, а при північно-східному куті – ще на дві верстви вище – до відмітки  $-1,87$  м (рис. 5, 12, 2).

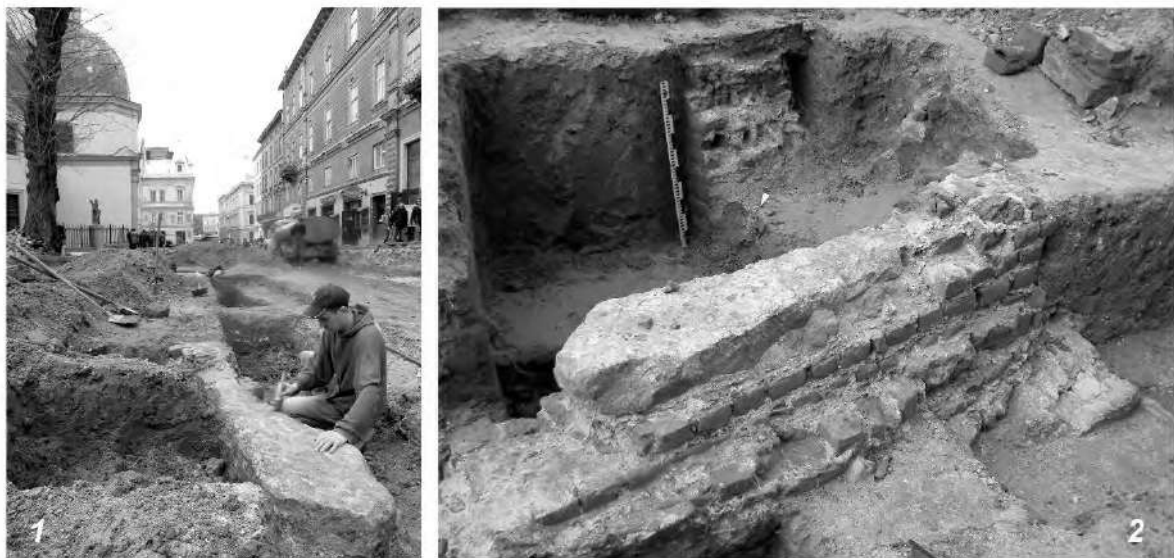
Рис. 3. Виявлення мурованого об'єкта: 1 – процес зачистки; 2 – характер збереженої коронки муру. Вигляд із півночі

Fig. 3. Discovery of the stone object: 1 – the process of clearing; 2 – the character of the preserved crown of a wall. View from the north

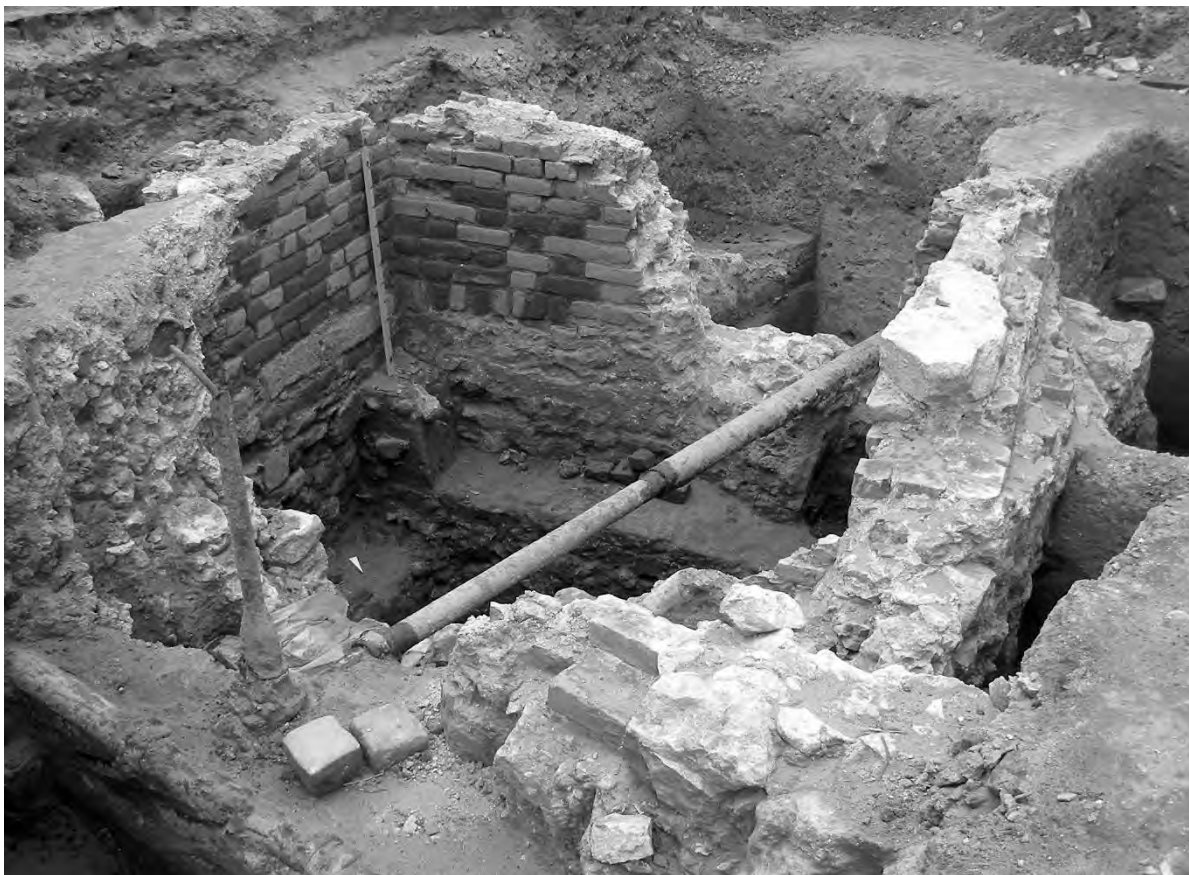
Рис. 4. Загальний вигляд із північного сходу решток споруди 1 на проміжному етапі розкриття

Fig. 4. General view of the remains of construction 1 from the northeast during the intermediate stage of discovery

1,8 м, заповнення якої довелося вибрати найперше. Перебіг комунікації було перед тим вловлено в розкопі 2 та траншеї 1<sup>4</sup>. За її південною межею – продовження стін і непогано вцілілий внутрішній контур південної стіни споруди (споруди 1), яка виявилася прямокутною у плані, злегка видовженою з півночі на південь із внутрішніми параметрами – 2,1×2,87 м. Зовнішнього контуру споруди 1 із півдня не вдалося досягнути через наявність заповнення ще глибшої каналізаційної траншеї, якою зруйновано південно-західний зовнішній її наріжник. Але загалом планувальні габарити й орієнтацію споруди розпізнано. Відповідно до цих орієнтирів, подальше розкриття архітектурно-археологічного об'єкта вимагало дотримання певних принципів: 1. Розплановано систему базових точок для детальної фіксації плану споруди та її прив'язки до місцевих реперів. Обміри здійснювали методом тріангуляції від базових точок, «прив'язаних» до фасаду будинку Шольц-Вольфовичів. 2. Вертикальні відмітки бралися відносно умовного 0, який було обрано на поверхні тротуару при наріжному будинку вул. Галицької/пл. Ринок (абсолютна відмітка – +281,7 м). 3. Відкоректовано лінії зовнішніх і внутрішніх стратиграфічних брівок, наближаючи їхній напрямок до осей нововиявленої споруди для побудови перетинів із прилеглою стратиграфією. 4. Заглиблення у заповненні споруди здійснювалося поштихово й пошарово в північно-східній частині з контролем його стратиграфії вздовж взаємоперпендикулярних осей при західній і південній стінах об'єкта (рис. 4, 5).

Розгляньмо архітектурно-археологічні аспекти самої споруди 1, рештки якої вдалося обстежити як із середини, так частково ззовні, разом із прилеглою стратиграфією. Споруду змуровано в котловані з вертикальними стінками і пласким дном. У плані північна стінка котловану відхилялася від правильного прямокутника так, що північно-західний його кут гострий –  $74^\circ$  (рис. 5). У такій конфігурації котловану змуровано нижню частину стін до відмітки  $-2,68$  м, тобто на висоту близько 1 м від дна. Далі зі середини в північно-західному куті простежується напуск мурування північної стіни за рахунок застосування більших плитоподібних каменів із метою виправлення помилки (?) в розплануванні. Напуск у куті становить 18 см (рис. 8). Після цієї коректи форма простору в середині споруди стає майже правильною (рис. 5). Із зовнішнього ж боку фундамент північної стіни було доведено в конфігурації стінок котловану до відмітки  $-1,86$  м із гострокутним наріжним масивним каменем завтовшки 30 см, який верхньою площиною сягає, мабуть, відмітки тогочасної денної поверхні, а далі цегляно-кам'яне поверсто́ве мурування стіни ступінчасто звужується, змінюючи орієнтацію лицевої частини до потрібного правильної прямокутної форми. Судячи з вигляду ступінчатої цокольної частини споруди, вона ще й м'яко виступала у плані перед імовірним прорізom, який відзнакований симетрично вмонтованим білокам'яним блоком (рис. 4, 5, 9, 1).

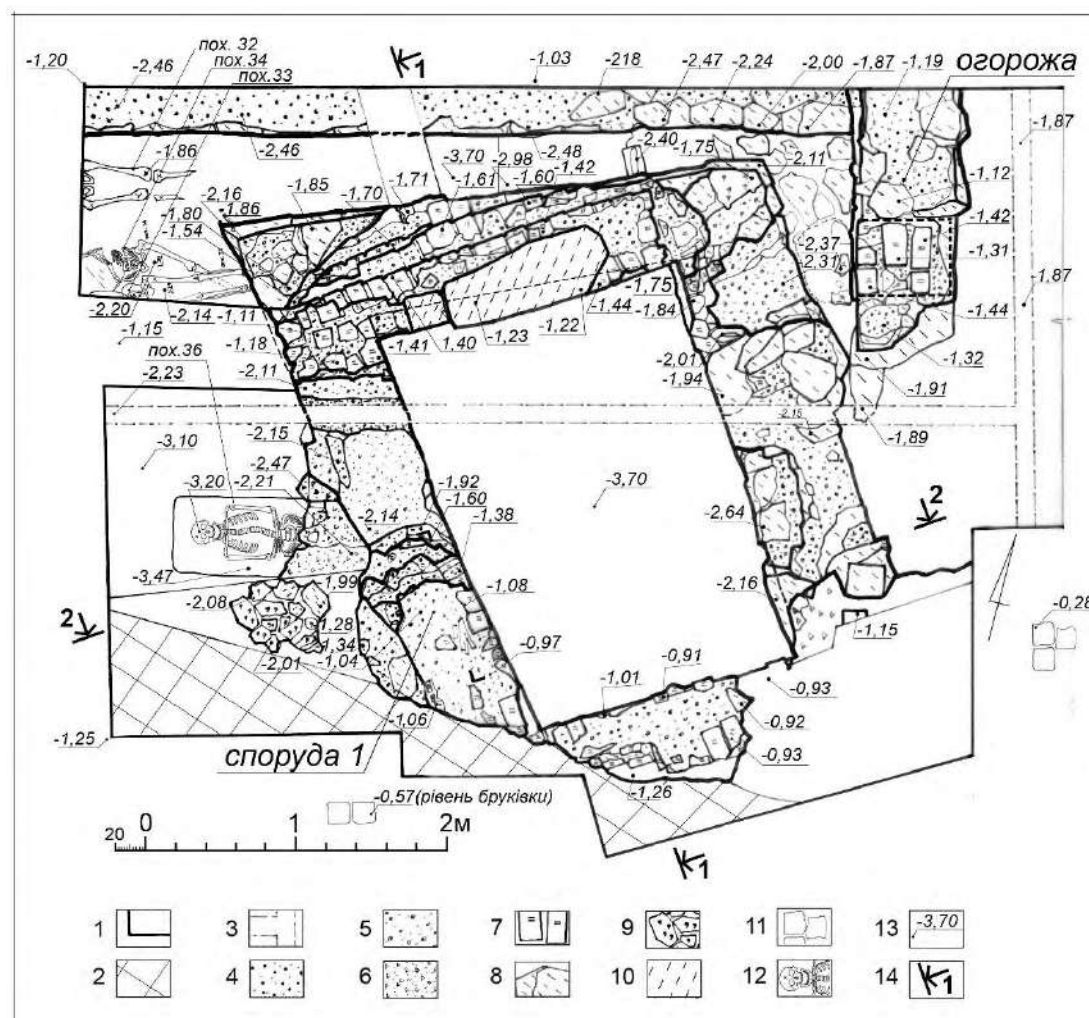
Рис. 5. План розкопу 3 із рештками споруди 1 та іншими об'єктами: 1 – межі розкопу 3; 2 – перекопи; 3 – комунікації; 4 – розчин огорожі; 5 – розчин споруди 1; 6 – невідомий розчин; 7 – цегла; 8 – вапняк; 9 – травертин; 10 – ймовірне обрамлення прорізу; 11 – бруківка; 12 – поховання; 13 – відмітки; 14 – перетини

Fig. 5. Plan of excavation area 3 with remains of construction1 and other objects: 1 – boundaries of the excavation area 3; 2 – diggings; 3 – communications; 4 – mortar of the fence; 5 – mortar of the construction 1; 6 – unknown mortar; 7 – bricks; 8 – limestone; 9 – travertine; 10 – possible frame of the cut; 11 – pavement blocks; 12 – burial; 13 – marks; 14 – sections

зруйноване комунікаційною траншеєю (рис. 5). Незважаючи на це, можна стверджувати, що стрічка фундаменту східного прясла огорожі далі, ніж до південно-східного кута споруди 1, не продовжувалася, оскільки тут було виявлено непорушені шари темного гумусу з рештками дерева (рис. 15). Цей факт підтверджує, що конструкція мурованої огорожі виникла пізніше за споруду 1, а при влаштуванні підмурку східного прясла огорожі було передбачено розташувати в цьому місці в'їзний проріз, тобто браму.

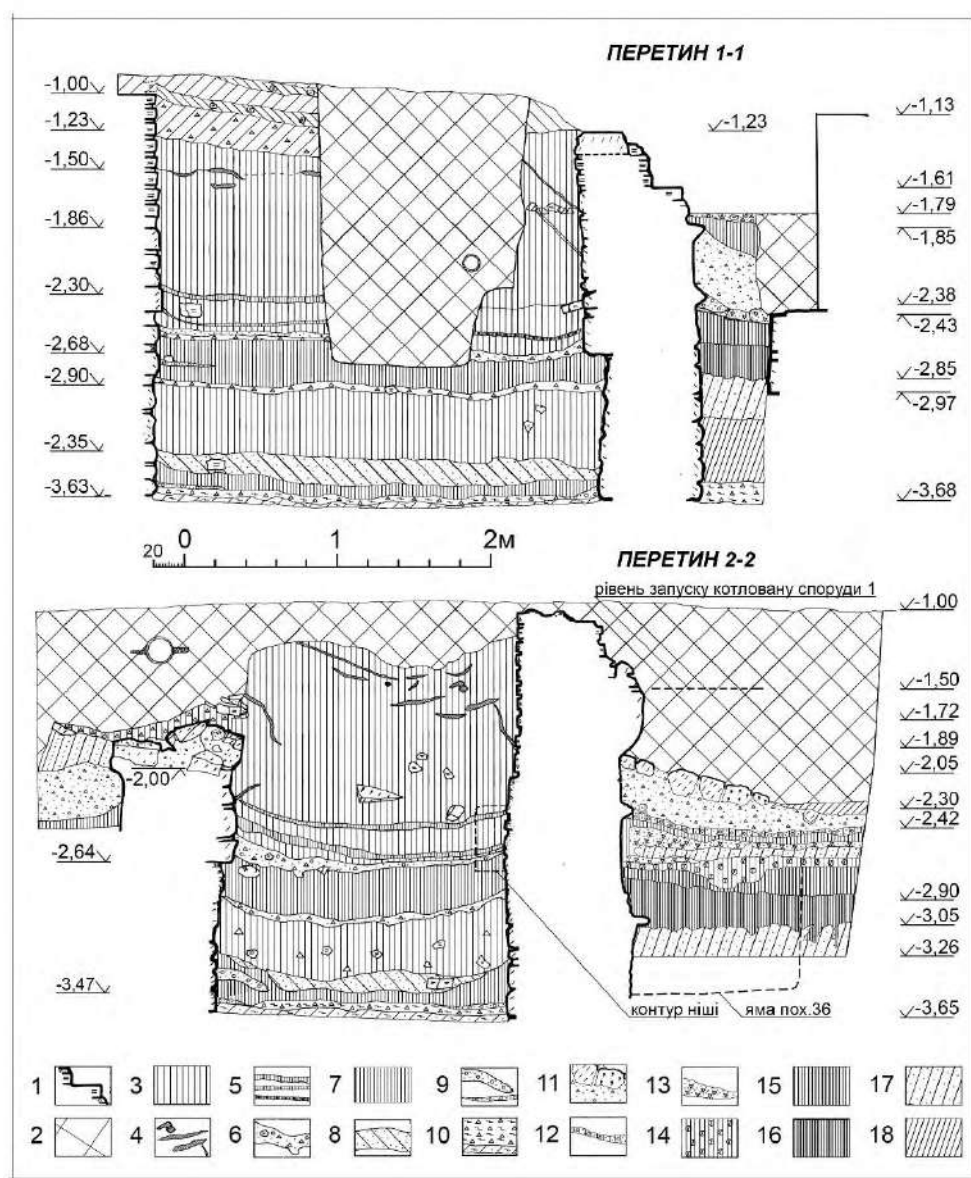
Рис. 6. Перетини споруди 1 із прилеглою стратиграфією: 1 – муровані конструкції; 2 – перекопи; 3 – коричневий супісок; 4 – деревний тлін; 5 – прошарки гумусу з деревними вугликами; 6 – світлий шар будівельного румовища; 7 – темно-коричневий супісок; 8 – пісок холодно-зеленого відтінку; 9 – прошарки перевідкладеного розчину; 10 – материковий щебінь мергелю із супіском тепло-зеленої барви; 11 – замощення вапняком і травертином на жовтому піску; 12 – супісок кремового відтінку з укріпленнями вапна; 13 – шар сірого міцного розчину з вапняковим щебенем; 14 – суміш кремового та темного супісків; 15 – темний гумусований супісок; 16 – світліший гумусований супісок; 17 – бежевий передматериковий супісок; 18 – охристий передматериковий супісок

Fig. 6. Section of construction 1 with adjacent stratigraphy: 1 – masonry constructions; 2 – diggings; 3 – brown loamy sand; 4 – wooden dust; 5 – layers of humus with small pieces of charcoal; 6 – a light layer of building rubbish; 7 – dark-brown loamy sand; 8 – sand of cold-green shade; 9 – layers of re-deposited mortar; 10 – bedrock rubble of marl with loamy sand of warm-green shade; 11 – limestone and travertine mortar on yellow sand; 12 – loamy sand of cream color with inclusions of limestone; 13 – a layer of gray strong mortar with limestone rubble; 14 – a mixture of cream and dark loamy sand; 15 – dark humus loamy sand; 16 – lighter humus loamy sand; 17 – beige pre-bedrock loamy sand; 18 – ochre pre-bedrock loamy sand

відмітці  $-3,7$  м у вигляді мергелистого стерильного материкового ґрунту. Воно горизонтальне. На дні не виявлено жодних нерухомих об'єктів чи відбитків/слідів від них. Із рівня максимально високо збереженої внутрішньої стратиграфії ( $-0,88$  м) до дна споруди зафіксовано 18 археологічних страт чи шарів. Усі вони залягали поземно, з незначним осіданням у центральній частині, що підтверджує їхнє поступове формування, а не одноразове засипання (рис. 6).

При підшві стін на дні споруди утворився будівельний шар перевідкладеного розчину завтовшки  $5$  см. Його покривав шар світло-коричневого супіску з домішками окришин каменю, цегли та загуслого розчину. Між відмітками  $-3,5$  м і  $-3,63$  м на всій площі споруди простежено шар піску зеленого відтінку. У ньому виявлено уламок цегли завтовшки  $7-7,5$  см, який може бути датований кінцем XVI–XVII ст. Над шаром зеленого піску утворився шар супіску коричневого відтінку потужністю  $50$  см. Його перекриває тонкий прошарок румовища, над яким лежить шар темно-коричневого супіску завтовшки в середньому –  $30$  см. Далі до відмітки  $-2,3$  м заповнення у споруді досить дрібно стратифіковане шарами й прошарками завтовшки  $2-12$  см. Серед них на рівні  $-2,5$  м зафіксовано тонкий (до  $1$  см) прошарок гумусу з деревними вугликами. Над відміткою  $-2,3$  м залягав потужний шар супіску світло-коричневого відтінку до рівня  $-1,2$  м. У його верхній половині простежувалося чимало доволі слабо збережених слідів дощок і брусів у стані деревного тліну, які залягали в осях споруди приблизно в одному поясі між відмітками  $-1,5$  м і  $-1,8$  м. Це могли бути рештки якогось дерев'яного перекриття (рис. 6).

Наступний пласт стратиграфії – досить потужний (35–40 см) шар блідо-жовтого насипного піску з крупинками вапняку. Його поверхня виразно спадає від стіни споруди на північ. Цю похилу площину поверхні насипного жовтого супіску перекриває гумусований шар сірого супіску з укріпленнями окришин цегли, каменю й згустків вапняно-піщаного розчину. На межі жовтого й сірого шарів простежується виразна друга закраїна-виступ північного муру споруди 1. Причому шар сірого супіску частково перекриває її й нашаровується на цокольні яруси мурувань північної стіни. На поверхні його вдалося вловити нижню частину будівельного прошарку румовища, насиченого цегляним щебенем – перевідкладеним матеріалом будівництва наземної частини стіни споруди 1. З північного боку три останні шари перерізає вертикальною лінією траншея, пов'язана із вибиранням фундаменту колишньої огорожі на будівельний матеріал (рис. 6, 2; 9, 2).

У зафіксованій частині перетину 2–2 при західній стіні споруди відчитується подібна картина прилеглої стратиграфії з двома закраїнами фундаментної конструкції. Цей перетин вдалося отримати внаслідок дослідження тут поховання 36, яке перерізає котлован споруди 1, а значить воно було здійснене раніше (рис. 5). Лице фундаментної конструкції на стику із заповненням поховальної ями нерівне, що вказує на відносно нетривалу перерву між здійсненням поховання і копанням котловану. Виступ фундаментної конструкції назовні, правдоподібно, заповнив порожнину, утворену труною поховання на рівні –2,95 м (рис. 6, 10).

Шар плямистої суміші (9) перекриває прошарок супіску цитринового й світло-сірого відтінків із вкрапленнями дрібних окришин вапняку, які мають природне, а не антропогенне походження. Далі напластовані: прошарок перевідкладеного світло-сірого розчину; тонкий прошарок сірого супіску та прошарок кремового супіску із вкрапленнями згустків розчину, рівень якого відповідає першому виступу-закраїні в конструкції фундаменту, що простежується вздовж стіни на рівні -2,3 м. Будівельний шар природно осідає разом із заповненням поховальної ями. Закраїна в комплексі з ним має ту ж логіку виникнення, що й у попередньому випадку. Серед перевідкладеного розчину не спостерігається окришин цегли, які теоретично мали би тут бути, якби стосувалися зведення наземної частини споруди 1. Отже, будівельний прошарок походить від якогось іншого мурованого будівництва поблизу (рис. 6, 2, шар 6).

Судячи з цього, рівень запуску котловану споруди з цього боку мав би перебувати на рівні не нижче  $-1,5$  м (рис. 6). Якщо порівняти його з рівнем поверхні цоколя, засипаного на північному пряслі ( $-1,6$  м), то різниця між рівнями незначна. Крім того, перший вилицований ряд цегляного мурування північної стіни залягає на відмітці  $-1,5$  м (рис. 3, 2, 6), що дає підстави реконструювати рівень денної поверхні часу викінчення споруди на відмітці  $-1,5$  м. На східному пряслі відворот конструкції фундаменту зафіксовано на рівні  $-2$  м, що може бути наслідком прорізання шару замощення на жовтому супіску. Вище тут конструкція мурування, на жаль, зруйнована і рівень запуску котловану будівлі встановити неможливо (рис. 6).

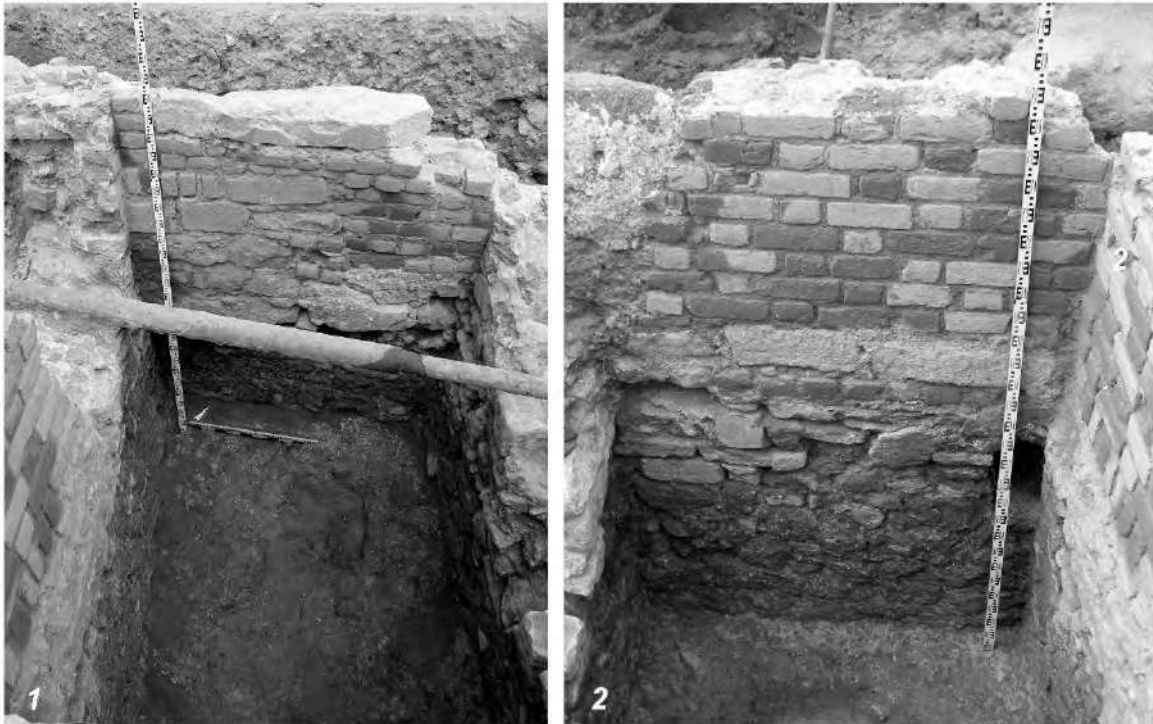
Рис. 7. Внутрішня частина споруди 1: 1 – з півдня; 2 – з півночі

Fig. 7. Interior part of the construction 1: 1 – view from the south; 2 – view from the north

викладали при стінках котловану відкритим способом, на що вказує майже суцільна площина перевідкладеного розчину з відповідним заворотом при його підшві. Верстви мурування простежити складно, оскільки лицьова поверхня муру акуратно затерта розчином до майже рівної вертикальної площини, з якої камінь, звернений найбільш плоскими гранями або лупаною напівобробленою поверхнею, виступав до 2–3 см із площини лиця, утворюючи доволі строкату фактуру (рис. 7, 8).

Середній ярус стін між відмітками –2,6 м і –1,8 м вирізняється більш регулярним поверстовим способом мурування, застосуванням тесаних блоків і плит вапняку повторного використання, а також уривчастих рядів цегли або окремих цегляних вкраплень. На західній половині північної стіни такий спосіб мурування простежується найвище – до відмітки –1,6 м. Можливо, це пов'язане з уже згадуваним напуском мурування, що потребувало надійної перев'язки матеріалу в конструктивному вузлі. Друга ж, східна, половина північної стіни викладена зі середини рядами з тичків цегли, починаючи з відмітки –2,1 м. Наслідки коректування плану споруди на другому ярусі частково простежуються і на східному мурі, де видно незначний уступ у муруванні (рис. 5). Характерним для цього поясу мурувань є локальне застосування рядів цегли, укладених «на ребро», або доповнень верств каменю стягнутими відповідно уламками цегл – т. зв. сухариками (рис. 7, 1). На рівні поверхні першого ярусу мурування при південно-західному куті споруди виявлено прямокутну нішу шириною 20 см, висотою 45 см і глибиною 35 см. Можливо, її передбачено для встановлення свічки або світильника (рис. 7, 2).

Третій ярус стін споруди облицьований брусковою цеглою (28×13–14×8–9 см) переважно в регулярний готичний спосіб перев'язки, при якому в рядах чергуються тички з ложками так, що кожному ложку згори й знизу відповідають симетрично тички суміжних рядів, утворюючи своєрідний рисунок хреста (рис. 7, 2). Виняток становить лише північне прясло, де цей спосіб простежується локально серед цеглин, укладених тичками підряд (рис. 7, 1). Найвище третій ярус мурувань зберігся у південно-західному куті споруди на дев'ять рядів цегли до відмітки – 0,93 м. Східна ж стіна не збереглася на рівні цього ярусу і лише в північно-східному куті споруди від нього вцілів *in situ* уривок трьох рядів цегляного мурування, починаючи з відмітки –1,8 м (рис. 7, 1).

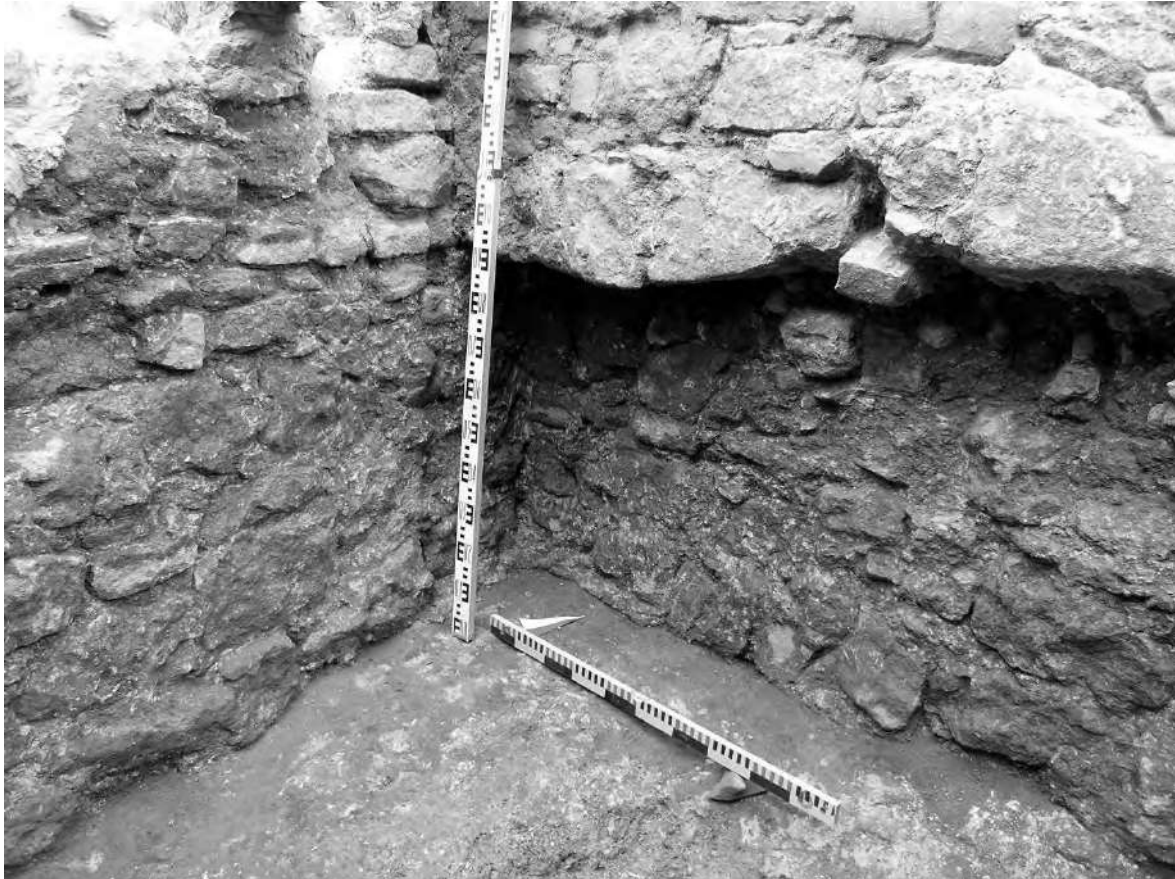
Рис. 8. Напуск мурування у північно-західному куті. Вигляд із південного сходу  
Fig. 8. Stone overlap in the northeastern corner. View from southeast

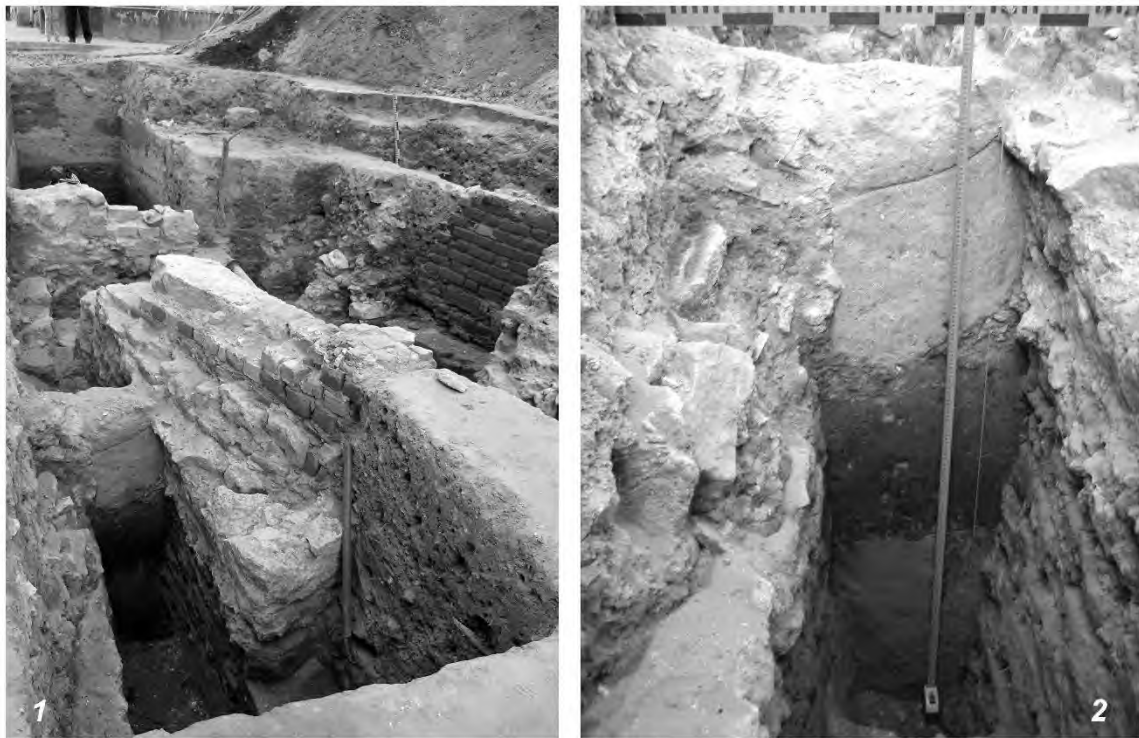
Рис. 9. Стратиграфічні особливості споруди: 1 – загальний вид із північного заходу; 2 – деталь прилеглої стратиграфії

Fig. 9. Stratigraphic features of the construction: 1 – general view from the northwest; 2 – detail of adjacent stratigraphy

У південному напрямку фундаментна стрічка східного прясла огорожі простежується на віддаль 1,1 м від внутрішнього кута – до краю цегляної основи стовпа обрамлення. Далі на південь від нього ще на 1 м прибудована на всю ширину фундаменту (70 см) конструкція його підсилення, заглиблена до відмітки всього –2,2 м (рис. 9, 1). Її південне завершення було

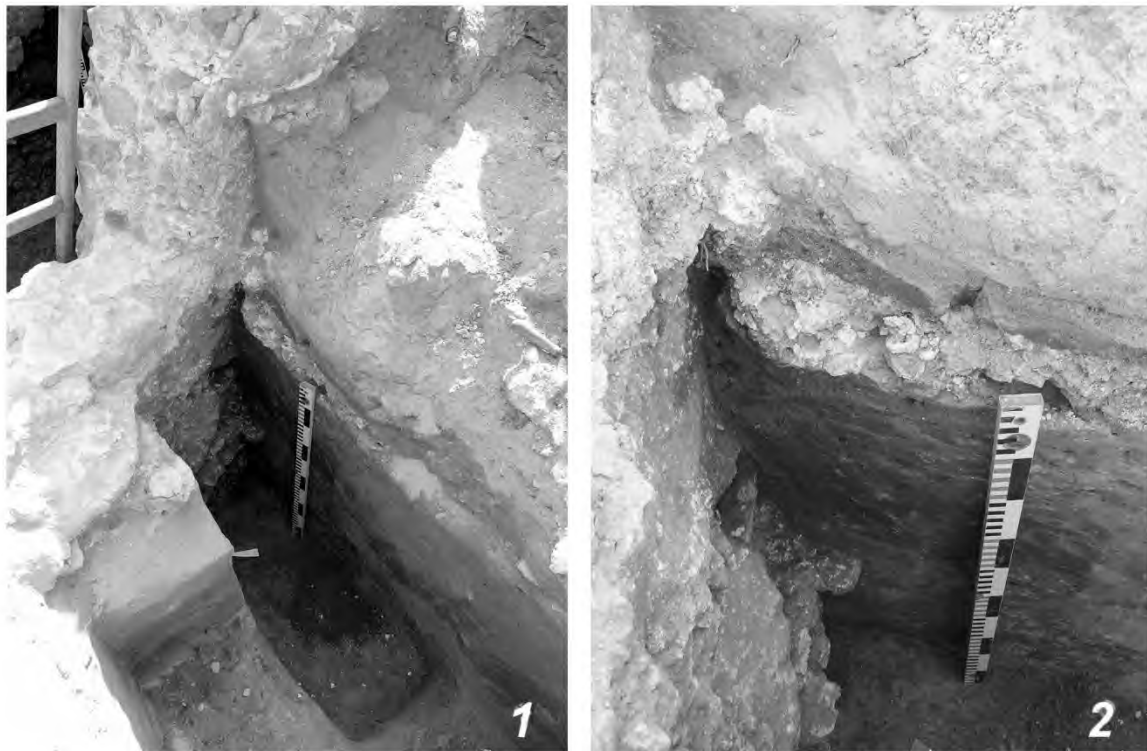
Рис. 10. Прилегла стратиграфія у місці поховання 36: 1 – загальний вид із заходу; 2 – деталь

Fig. 10. Adjacent stratigraphy in burial place 36: 1 – general view from the west; 2 – detail

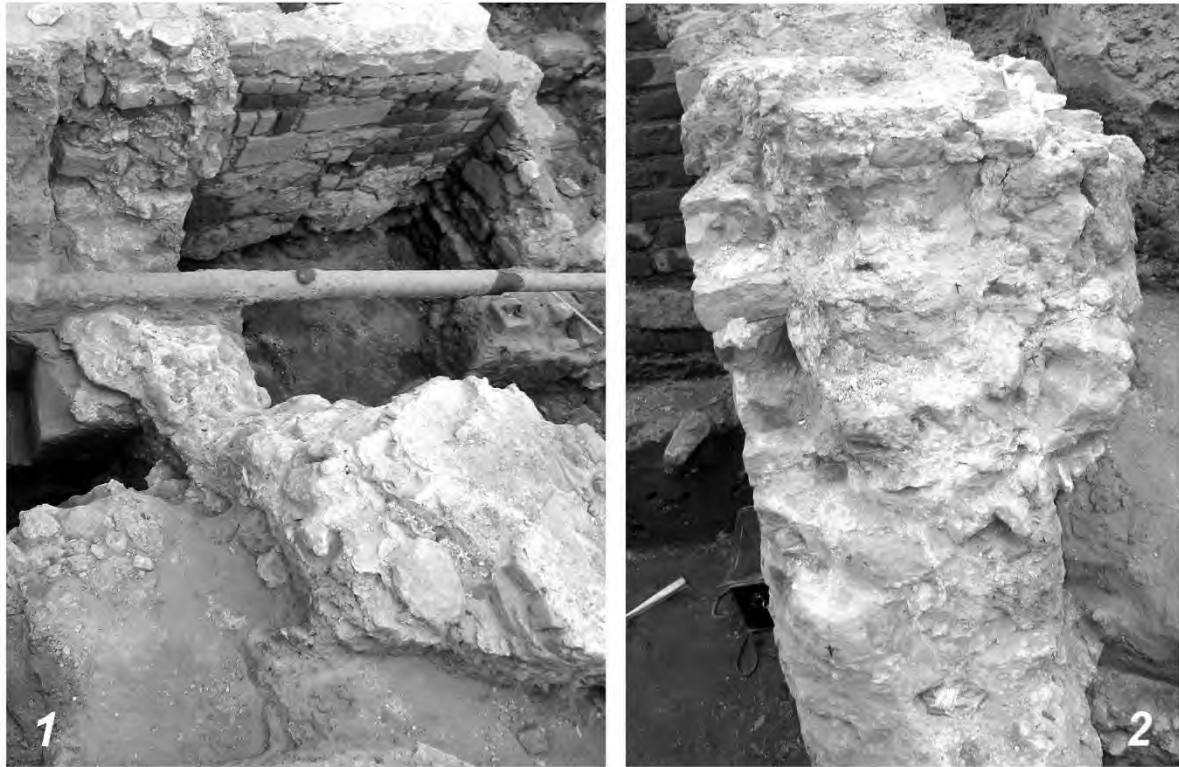
Рис. 11. Розширення конструкції західного муру: 1 – загальний вигляд із південного заходу, згори; 2 – структура перетину західного муру в місці розширення

Fig. 11. Expansion of the construction of western wall: 1 – general view from southwest, from above; 2 – a structure of a section of the western wall in the place of expansion

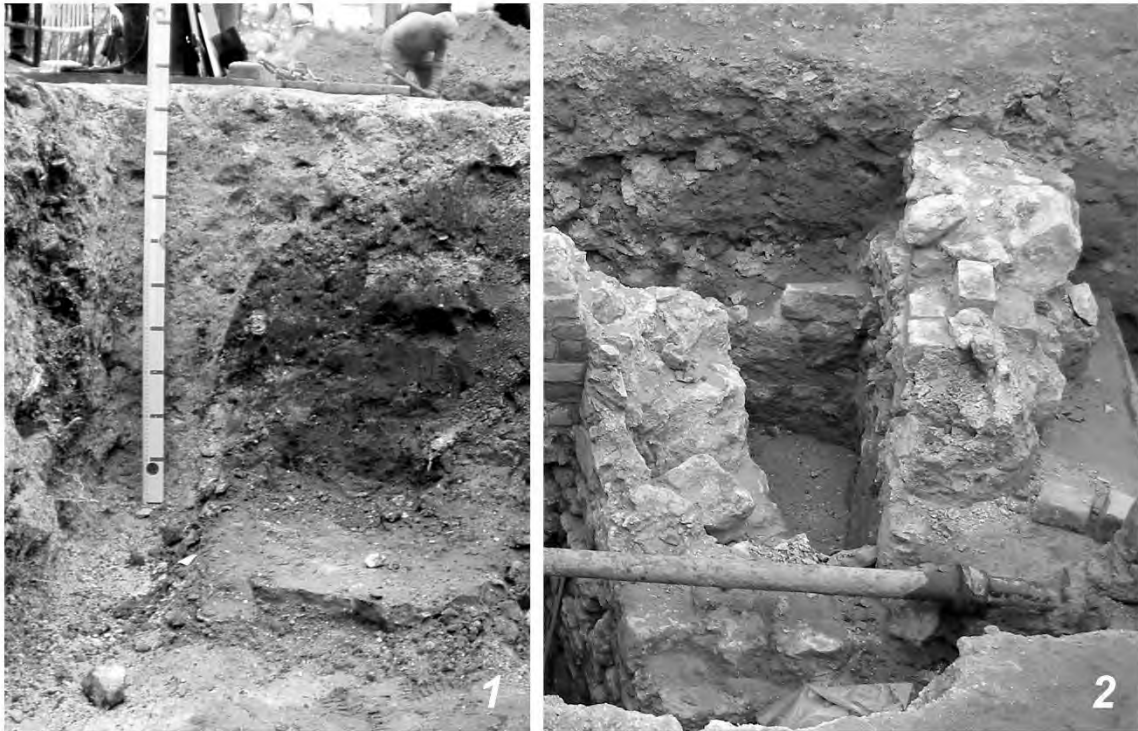
Рис. 12. Рештки муру огорожі ділянки: 1 – з прилеглою стратиграфією у траншеї 2; 2 – фрагменти підмурків північно-східного наріжника огорожі поблизу східного муру споруди 1. Вигляд із півдня  
Fig. 12. Remains of the wall of the fence of the area: 1 – with adjacent stratigraphy in trench 2; 2 – fragments of foundations of the northeastern cornerstone of the fence near the eastern wall of construction 1. View from the south

На торцевій східній брівці траншеї 2 вдалося вловити ймовірний уривок будівельного шару, пов'язаного зі спорудженням муру огорожі. Він залягає на рівні  $\sim$  від  $-1,58$  до  $-1,65$  м, зберігся на довжину 26 см і має товщину 7–8 см. Мабуть, із цього рівня тут копано фундаментний рів огорожі на глибину 1,3–1,4 м. Згодом місце запуску фундаментного рову було прорізане якоюсь, можливо поховальною, ямою завширшки 60–70 см, викопаною впритул до конструкції фундаменту огорожі. Пізніше саму конструкцію вибрано на будівельний матеріал, унаслідок чого утворився плавно розхилений назовні контур бічної стінки ями, заповненої дрібним будівельним румовищем загалом кремового забарвлення. Рівень денної поверхні часу вибирання фундаментної конструкції огорожі становить  $\sim -1,3$  м (рис. 12, 1).

Фундамент східного прясла огорожі зберігся найвище – до відмітки –1,19 м. Від основи до рівня –2 м мури обох прясел на куті перев'язані між собою. Вище верстви східної стрічки накладаються поверх нижніх мурувань північного підмурку, зберігаючи лицеву частину мурування до рівня –1,5 м. На рівні наступних верств із внутрішнього боку на східному пряслі простежується незначне звуження муру, а із зовні на цьому рівні встановлено ряд великих вапнякових брил завтовшки понад 30 см. Їх вимуровано у фундаментному рові, який прорізає шар холодно-зеленого й верству світло-сірого супіску над ним. Тобто брили й, очевидно, увесь фундамент східного прясла були виконані пізніше за формування цих шарів (рис. 12, 2). Отже, східне прясло муроване в рові, який копали з рівня, вищого за відмітку –1 м, оскільки до нього простежується вертикальна стінка фундаментного рову в перетині (рис. 12, 2).

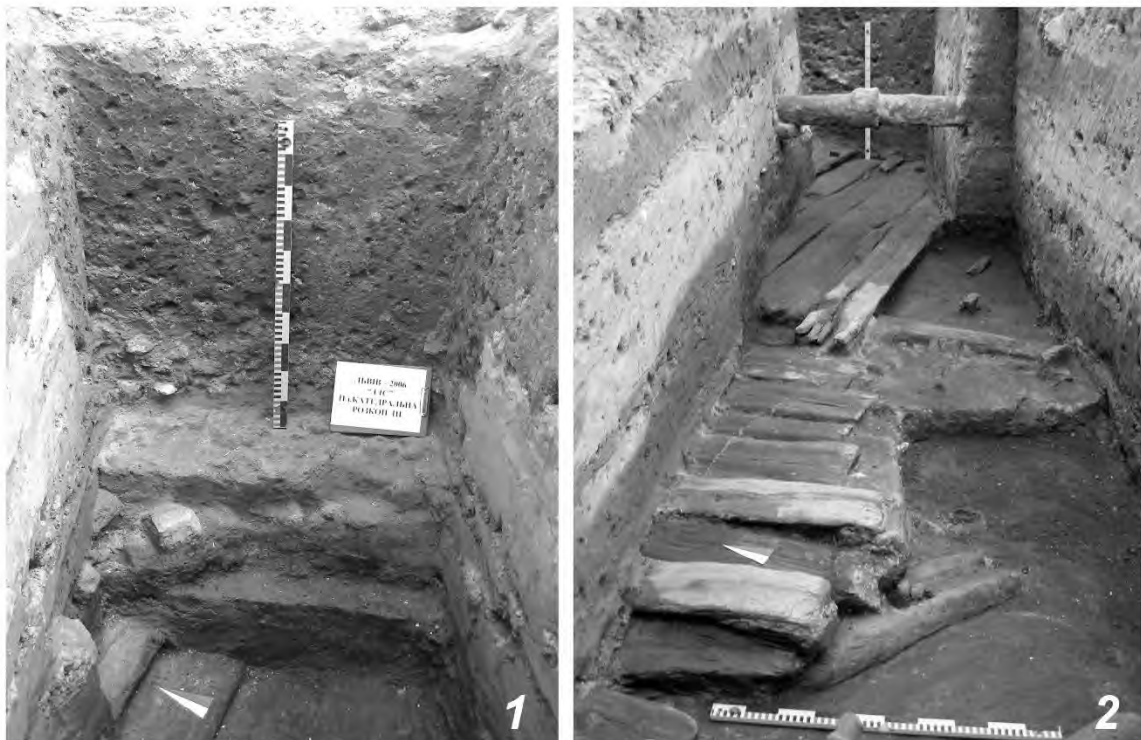
Рис. 13. Давні мостові: 1 – фрагменти замощення на жовтому супіску над мостовою; 2 – загальний вигляд розкритих мостових у траншеї 3

Fig. 13. Old pavements: 1 – a fragment of stone pavement on yellow loamy sand over the pavement; 2 – general view of discovered pavements in trench 3

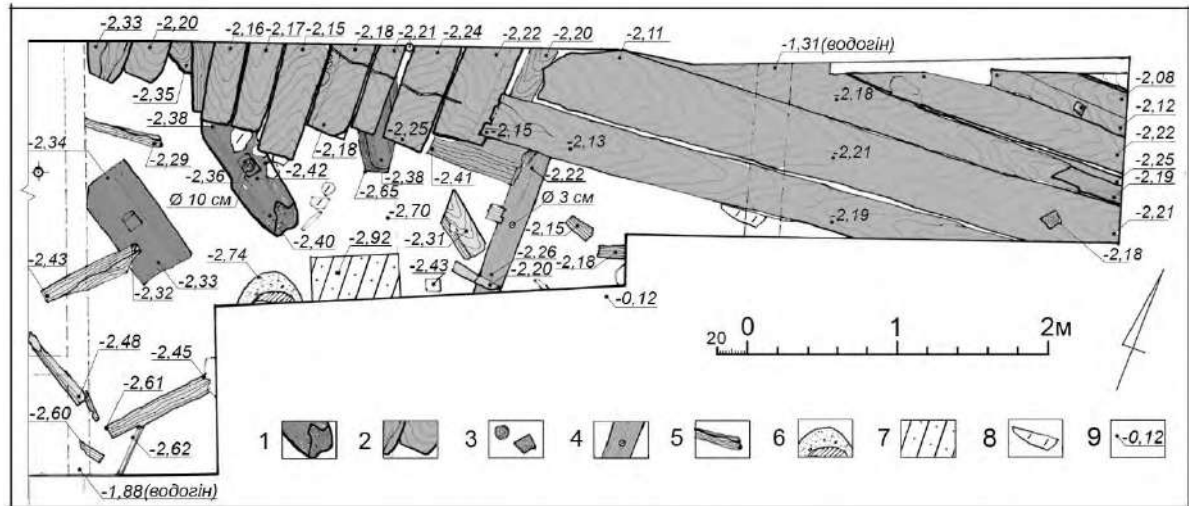
Рис. 14. Траншея 3. План на рівні давніх мостових: 1 – ковбани першого ярусу; 2 – дощані настили другого ярусу; 3 – рештки тиблів; 4 – лежень з гніздом тибля; 5 – дерев'яні відщепи; 6 – частина ями стовпа; 7 – бежевий передматериковий супісок; 8 – вапняк; 9 – відмітки

Fig. 14. Trench 3. Plan on the level of old pavements: 1 – log of the first tier; 2 – clapboard floorings of the second tier; 3 – remains of treenails; 4 – beam with a socket of treenail; 5 – woodchips; 6 – part of the pole pit; 7 – beige pre-bedrock loamy sand; 8 – limestone; 9 – marks

У східній частині траншеї на глибині 2,08–2,21 м, розчищено регулярну поверхню настилу з дощок завширшки 20–50 см, завдовжки понад 4,2 м і завтовшки 5–6 см. Дошки укладені плазом в одній площині, впритул одна до одної, зорієнтовані довгими сторонами зі сходу на захід. Зафіксовано на місці п'ять дощок настилу. З південного боку він обривався, що дало можливість заглибитися нижче і виявити поперечний брус-лежень 18×20 см у перетині,

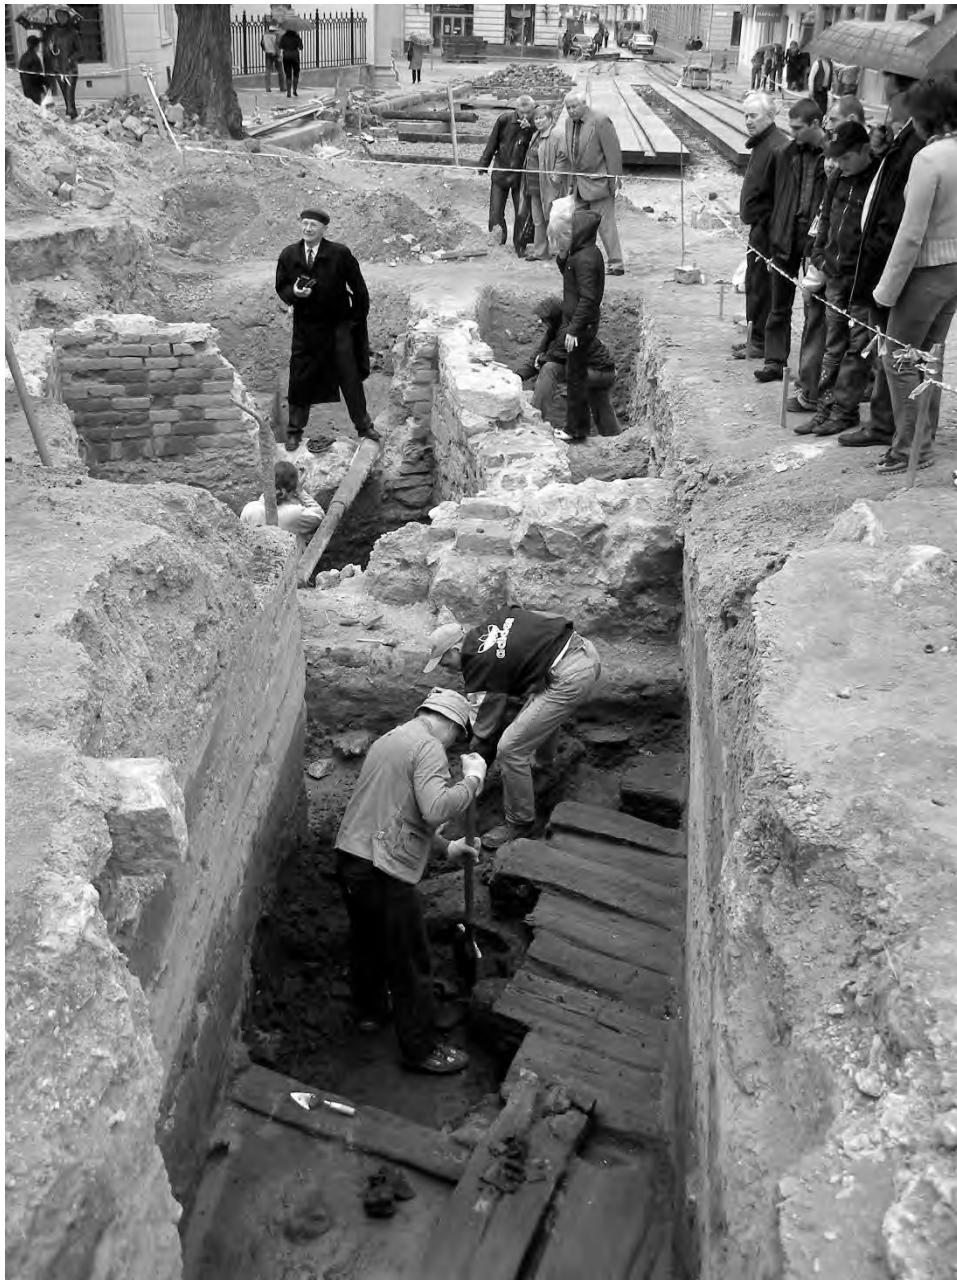
Рис. 15. Загальний вигляд розкопу 3 та траншеї 3 зі сходу на прикінцевій стадії досліджень  
Fig. 15. General view of excavation area 3 and trench 3 from the east during the final stage of research

пояснюватись або швидким засміченням дороги ґрунтом, або зовсім нетривалим її функціонуванням. У західній частині траншеї 3 у комплексі головної дороги виявлено її бічне відгалуження на захід, до сучасної вул. Памви Беринди. Перші дві підстеляють випуски дощок головної вулиці. Наступні розташовуються так само впритул одна до одної і творять край дерев'яного настилу бічної вулиці. У межі траншеї потрапив лише незначний південний край цього відгалуження. Зовнішній контур настилу нерегулярний, що обумовлене, мабуть, довжиною дощок, які тут застосовували. Тим не менше, напрямок і ймовірний контур бічної вулиці можна реконструювати. У плані він творить кут  $87-88^\circ$  із напрямком головної дороги, а південний край відгалуження простує на значно пізніший зовнішній кут мурованої огорожі катедральної ділянки (рис. 15).

Під полотном відгалуження від вул. Галицької на нижчому рівні (від  $-2,36$  до  $-2,74$  м) виявлено рештки ще однієї попередньої дорожньої конструкції. Вона була оперта на спеціально оброблені ковбани колод завдовжки  $80-100$  см і в діаметрі  $30-40$  см. Ковбани-підклади встановлені горизонтально впоперек напрямку дороги у певному ритмі, тобто розіслані в осях на віддаль  $\sim 90$  см одна від одної. Торці ковбанів відповідно оброблені сокирою для довшого зберігання у ґрунті. На верхній, частково підтесаній, площині підкладів видовбані прямокутні гнізда  $10 \times 12-14$  см і завглибшки  $7-9$  см, у яких збереглися залишки кілків. За допомогою дерев'яних з'єднань до ковбанів-підкладів, мабуть, кріпилися направляючі поздовжні лежні – лігари, ймовірно для влаштування поперечного настилу дощок самого полотна дороги. Рештки з'єднувальних елементів, що вціліли в пазах-гніздах, настільки великі (один із них у перетині квадратний  $10 \times 10$  см, а другий круглий – в діаметрі  $10$  см), що могли слугувати в наземній частині і стійками бічних перил обабіч настилу. Решток такої паралельної системи лежнів у межах розкопів не виявлено. Тому годі визначити ширину і місце осі самого настилу. Зате напрямок її чітко йде від Ринку до храму (рис. 15).

Поруч зі збереженими лежнями давніх доріг у шарі темного гумусованого супіску було виявлено ще кілька оброблених деревних решток і відходів від їхньої обробки, які залягали досить безсистемно (рис. 14). Через надто стислі терміни розкопи у траншеї 3 не вдалося довести до материкової основи на всій доступній площі. Рівня поверхні материкового горизонту локально досягнуто на відмітці  $-2,92$  м при південній стінці траншеї. Якщо порівняти цю відмітку з таким же рівнем материка за  $7$  м на захід при зовнішній стіні споруди 1 ( $-3,10$  м), то логічно припускати, що первісний материковий рельєф у цьому умовному перетині мав зовсім незначний спад до течії Полтви (рис. 15).

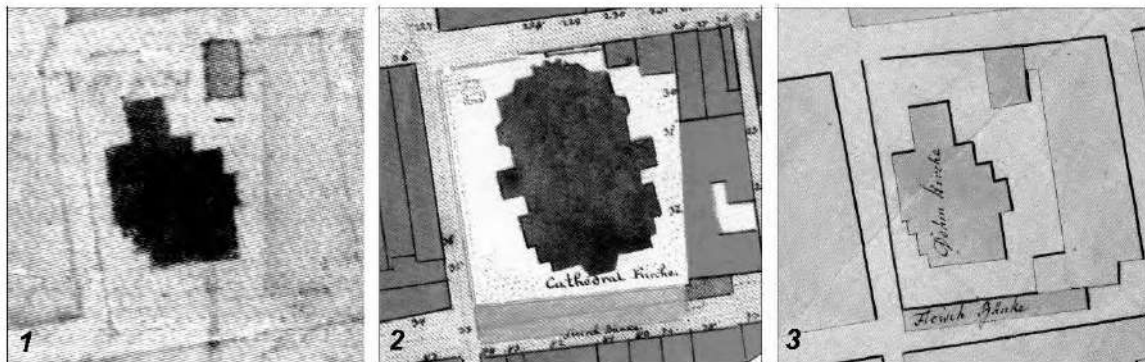
Рис. 16. Ділянка латинської катедри на історичних мапах Львова: 1 – план Дю Дефіїє 1766 р.; 2 – план Д. Губера 1777 р.; 3 – план Ф. Ертеля 1780 р.

Fig. 16. Area of the Latin Cathedral on the historical maps of Lviv: 1 – plan of du Desfilles 1766; 2 – plan of D. Guber 1777; 3 – plan of F. Ertl, 1780

зазначив картограф. Далі, навпроти вівтарної частини катедри, – ще один привідкритий ширший проріз, очевидно брама, яка відчинялася назовні, завширшки ~8 м. За брамою в напрямку до каплиці Боїмів мур огорожі трохи товстіший, обведений чорною лінією, як будівлі (рис. 16, 2) [Капраль, 2014, мапа 1.5; мапа Губера 1777 р.].
