## НЕВІДОМА ГОТИЧНА СПОРУДА ПРИ ЛАТИНСЬКІЙ КАТЕДРІ У ЛЬВОВІ

Юрій ЛУКОМСЬКИЙ

Введено до наукового обігу маловідомі архітектурно-археологічні об'єкти, вивчені в ході рятівних археологічних досліджень на пл. Катедральній у Львові 2006 р.: рештки давніх дерев'яних доріг, кам'яно-цегляну споруду та муровану огорожу храмової парцелі. На підставі стратиграфічного й історико-архітектурного аналізів обґрунтовано датування реліктів, здійснено їх функціональну інтерпретацію, а також історико-картографічну ідентифікацію окремих із них.

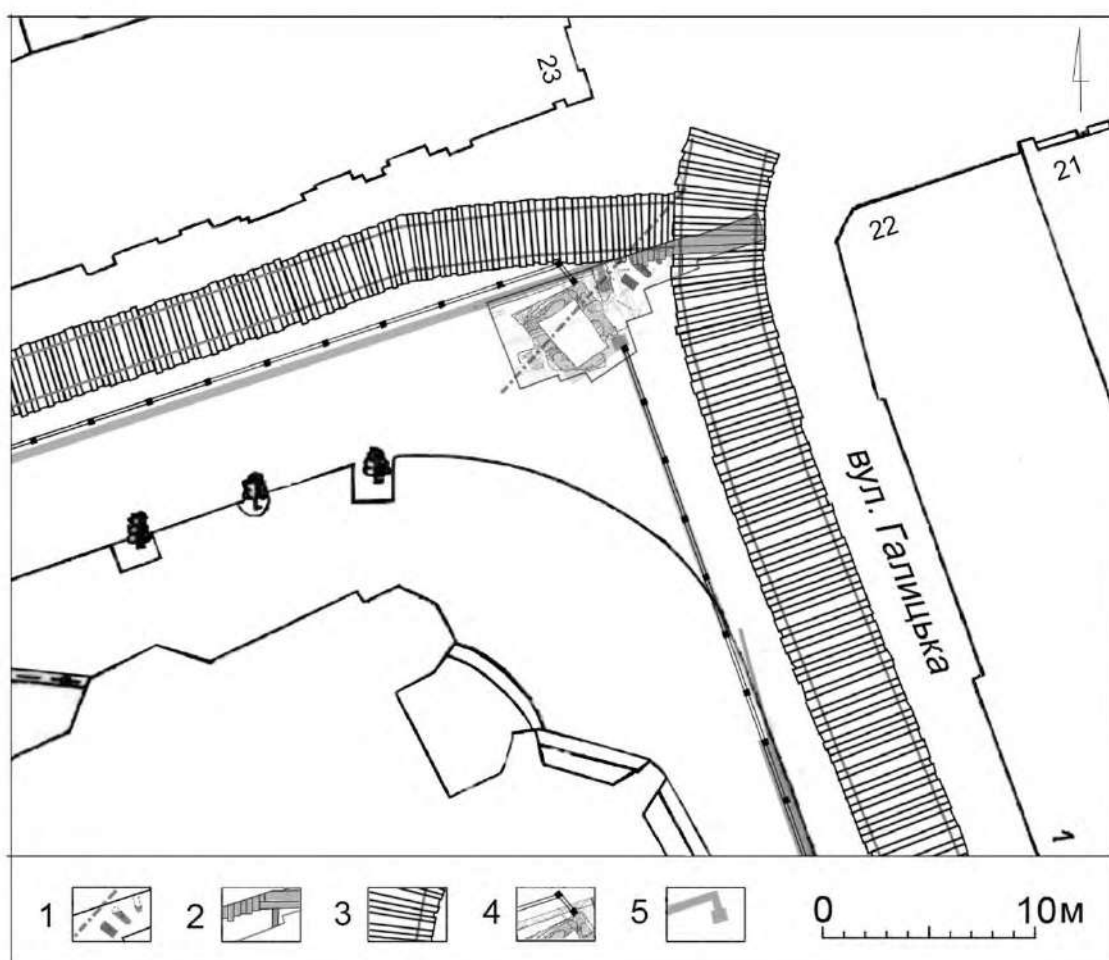
Рис. 17. Прив'язка виявлених об'єктів до пл. Катедральної з елементами гіпотетичних планувальних реконструкцій: 1 – рештки конструкцій та ймовірна вісь мостової першого ярусу (XIV–XV ст.); 2 – автентичні фрагменти другого ярусу мостових (XV–XVI ст.); 3 – реконструкція мостових другого ярусу; 4 – план споруди 1 з контуром огорожі ділянки в другій половині XVI ст.; 5 – реконструкція огорожі за мапою Д. Губера

Fig. 17. Binding of discovered objects to Cathedral Sq. with elements of hypothetical planning reconstructions: 1 – remains of constructions and possible axis of pavement of the first tier (XIV–XV centuries); 2 – authentic fragments of the second tier of pavements (XV–XVI centuries); 3 – reconstruction of pavements of the second tier; 4 – plan of construction 1 with outlines of the fence of the area in the second half of XVI century; 5 – reconstruction of the fence according to the map of D. Guber

Натомість верхній ярус мостових уже оминає ділянку з північного сходу, що може вказувати на ймовірну зміну дислокації брами. Крім того, настил відгалуження від Галицької на захід унеможливує існування кута огорожі, зафіксованого в пізнішій його мурованій конфігурації (рис. 15). Можливо, гіпотетична брама пом'якшувала кутову частину первісної огорожі (рис. 17).

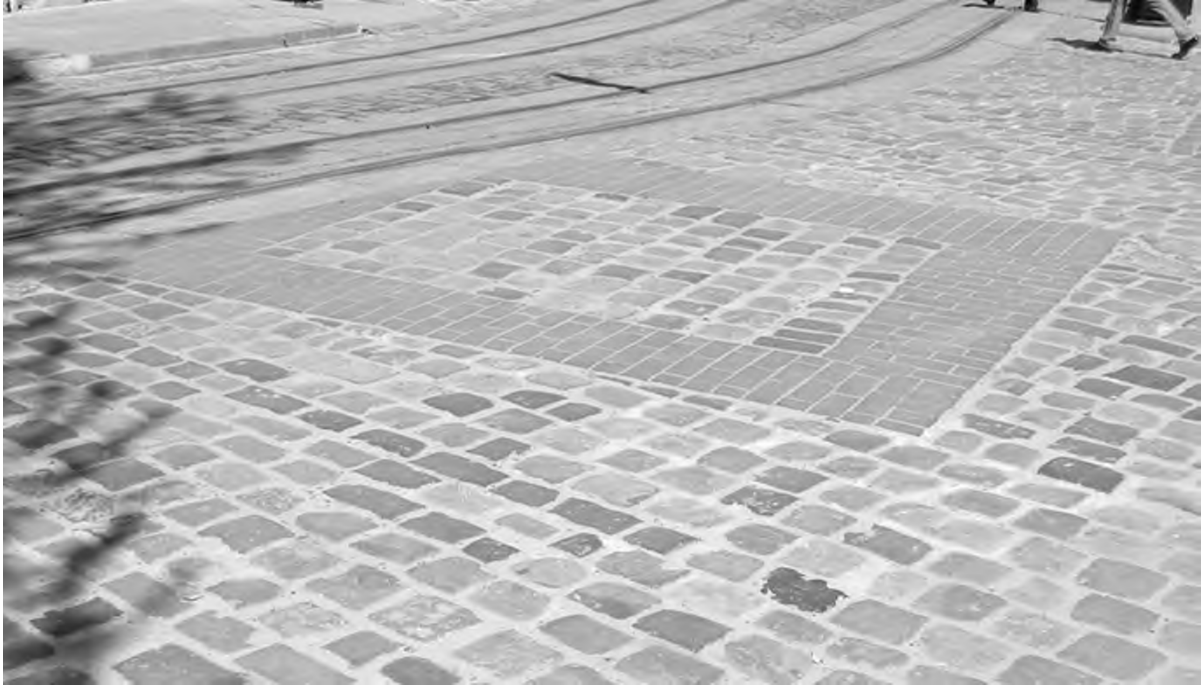
Рис. 18. Приклад відзнакування археологічно зафіксованої готичної споруди у вигляді трасування на рівні бруку Катедральної площі у Львові

Fig. 18. Example of marking of Gothic construction in the form of tracing on the level of pavement of Cathedral Sq. in Lviv
