ДОСЛІДЖЕННЯ ОСОБЛИВОСТЕЙ СТРУКТУРИ ЗАЛІЗНИЧНОГО КОЛЕСА З ЕКСПЛУАТАЦІЙНИМИ ДЕФЕКТАМИ

В роботі виконано комплексний аналіз характеристик макро-, мікроструктури і механічних властивостей зразків проточеного залізничного колеса \varnothing 1250 мм з дефектами на поверхні кочення. Залізничне колесо № 140 (плавка № 185984) було виготовлено відповідно до вимог стандарту EN 13262: 2004 + A2: 2011 року «Железнодорожный транспорт. Колёсные пары и тележки. Колёса. Требования к продукции» в умовах ПАТ «ІНТЕРПАЙП НТЗ». Матеріалом для детальних досліджень мікроструктури служили зразки, вирізані з темплетів ободів досліджуваних коліс за місцем утворення дефектів на поверхні кочення і вдалині від них. Схема вирізки зразків показана на рис. 1. Забір геометричних параметрів досліджуваного фрагменту колеса № 140 виконували штангенциркулем ШЦ-ІІ-250-0,1 № В916985.

RESEARCH OF FEATURES OF STRUCTURE OF A RAILWAY WHEEL WITH OPERATIONAL DEFECTS

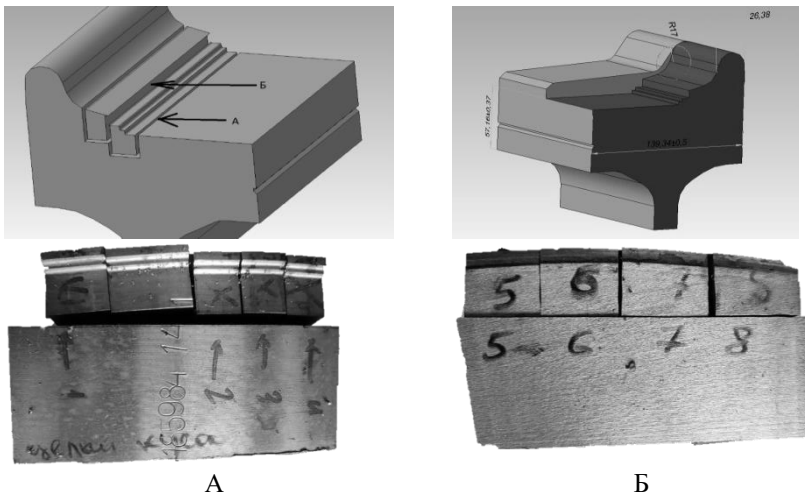
Згідно протоколу комісійного огляду колеса в присутності представників ПАТ «Інтерпайп НТЗ», за інформацією компанії «МЕХІМПРЕХ», на колесі був виявлений дефект на крузі кочення у вигляді глибокої вищербини на повзуні глибиною 7 мм і площею біля 200 мм². Колесо було обточене на глибину 15 мм на товщину ободу. Після проточування на колесі залишились залишкові поперечні тріщини довжиною від 6 до 28 мм в кількості 10 шт.

Рисунок 1 – Схема вирізки зразків з темплетів ободу досліджуваного колеса № 140 для металографічних досліджень природи дефектів.
