СТРУКТУРНО-МЕХАНІЧНИЙ СТАН СТАЛІ 12Х1МФ ГИНУ ПАРОГОНУ ТЕС ПІСЛЯ ТРИВАЛОЇ ЕКСПЛУАТАЦІЇ

І. О. ЦИБАЙЛО¹, Г. В. КРЕЧКОВСЬКА^{1,2}

¹ Фізико-механічний інститут ім. Г. В. Карпенка НАН України, Львів;

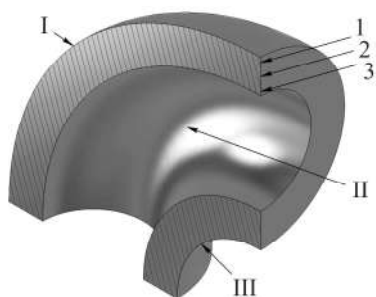
Рис. 1. Схема зон гину (I – розтягнена; II – нейтральна; III – стиснена) та рівні по товщині стінки труби (біля зовнішньої (1) та внутрішньої (3) поверхонь труби гину, а також в центрі її перерізу (2)).

Fig. 1. Scheme of bend zones (I – stretched; II – neutral; III – compressed) and levels across the pipe wall (near the outer (1) and the inner (3) surfaces of the bend pipe and in the center of its section (2)).
