**РЕСТАВРАЦІЯ КОЗАЦЬКОГО ЧОВНА 1738 РОКУ**

*Стаття присвячена опису процедури реставрації козацького човна 1738 року, піднятого у жовтні 1999 року біля о. Хортиця внаслідок реалізації проекту „Запорізька Чайка”.*

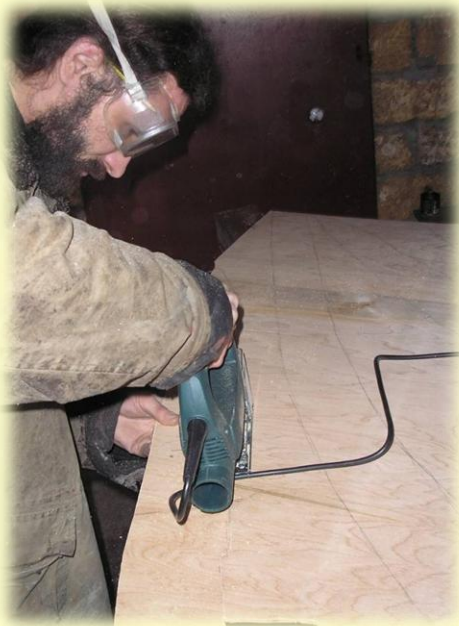
Фото 4. Д. Гришко за роботою

З'єднання фрагментів відбувалося завдяки спеціальній суміші, що була розроблена реставратором Національного заповідника «Хортиця» Д.Гришком. Суміш складалася з тирси мокрої археологічної деревини, структурно аналогічної до деревини човна, та ПЕГ-4000. Експериментальним шляхом вдалося встановити, що склеювання фрагментів дає позитивний результат, якщо пошкоджена частина не приймає на себе більшого, ніж її вага, навантаження. Протягом 2007 та 2008 років завдяки суміші Д.Гришка вдалося зібрати багато розламаних дощок обшивки та інших деталей. Так само було зібрано і частину шпангоутів лівого борта. На цей момент вони були встановлені на свої місця, але без будь-якого навантаження. Їх установка мала скоріш етичний, ніж технологічний, сенс.
