ОБСЛЕДОВАНИЕ ТРУБЧАТЫХ МЕТАЛЛОКОНСТРУКЦИЙ ЭЛЕМЕНТОВ КАРКАСА ВЫТЯЖНОЙ ТРУБЫ ЧЕРНОБЫЛЬСКОЙ АЭС

В. А. ТРОИЦКИЙ, М. В. БОРОДАВКО, В. П. ДЯДИН, Е. А. ДАВЫДОВ, М. Н. КАРМАНОВ*
ИЭС им. Е. О. Патона НАНУ. 03680, г. Киев-150, ул. Боженко, 11. E-mail: office@paton.kiev.ua

Проанализированы результаты проведенного неразрушающего контроля новой вытяжной трубы Чернобыльской АЭС. Рассмотрены особенности, которые необходимо учитывать при анализе технической документации и последующем проведении неразрушающего контроля трубчатых профилей, из которых изготовлена данная конструкция. Выполнена систематизация обнаруженных дефектов и рассмотрен характер их развития в сварных соединениях элементов фасонных деталей башни трубы. Проведен детальный анализ возможных причин появления таких трещин. Рассмотрены основные недостатки, которые были допущены при проектировании данной конструкции. Отмечено, что требования нормативного документа ДБН В.1.2-2:2006 для оценки возможных ветровых воздействий, вызывающих аэродинамические знакопеременные колебания трубчатых элементов, были учтены не в полном объеме. Это привело к возникновению усталостных повреждений сварных соединений. Даны рекомендации к проведению нераз

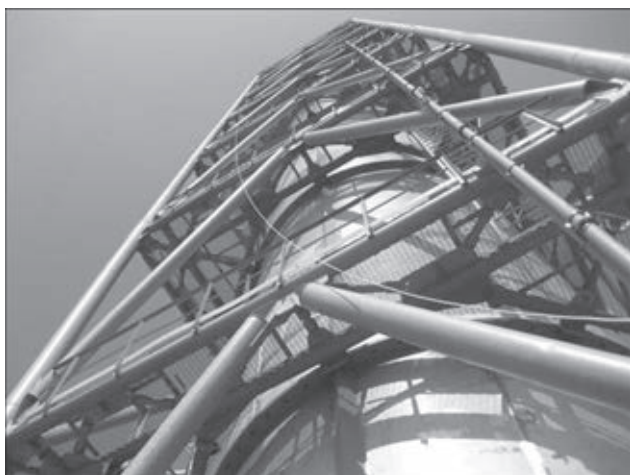
Рис. 1. Общий вид и характерные узлы каркаса вытяжной трубы

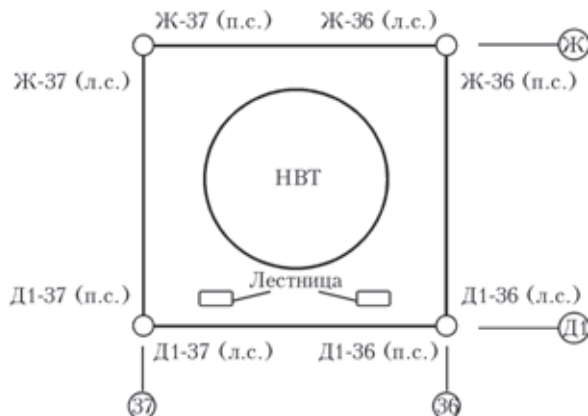
Рис. 3. Разработанная схема обозначения узлов для каждой отметки (п.с., л.с.– правая и левая сторона узла соответственно)
