## РОСТ КОРРОЗИОННЫХ ТРЕЩИН В КОНСТРУКЦИОННОЙ СТАЛИ 10ГН2МФА

Академик НАН Украины **В. И. МАХНЕНКО**, **Л. И. МАРКАШОВА**, **О. В. МАХНЕНКО**, доктора техн. наук,  
**Е. Н. БЕРДНИКОВА**, **В. М. ШЕКЕРА**, кандидаты техн. наук  
(Ин-т электросварки им. Е. О. Патона НАН Украины),  
**А. С. ЗУБЧЕНКО**, д-р техн. наук («Гидропресс», г. Подольск, РФ)

Описана взаимосвязь между скоростью роста коррозионных трещин и коэффициентом интенсивности напряжений на основе диаграммы статической коррозионной трещиностойкости. Подтверждена основная рабочая гипотеза о дискретности роста трещины конструкционной стали.

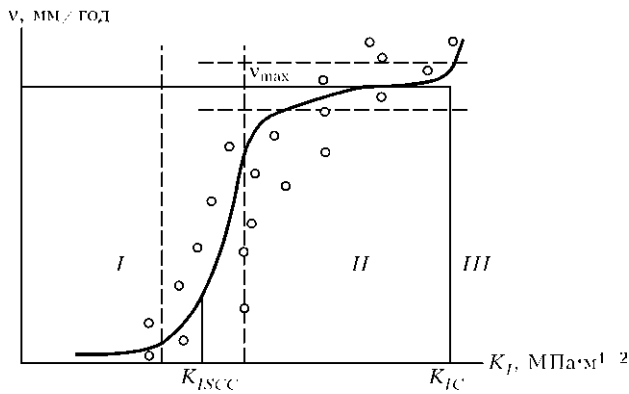
Рис. 2. Диаграмма статической коррозионной трещиностойкости (обозначения см. в тексте)

В основу таких прогнозов положено знание диаграммы статической коррозионной трещиностойкости (ДСКТ) (рис. 2). Такие диаграммы разрабатываются для конкретных материалов (сталей) и агрессивных сред в зависимости от силового фактора  $K_I$  — коэффициента интенсивности напряжений для трещин нормального отрыва. ДСКТ (рис. 2) содержит три зоны [3]. В I зоне ( $0 < K_I < K_{ISCC}$ ), где механизм коррозионного роста является анодное растворение, роль силового фактора невелика. Во II зоне ( $K_{ISCC} < K_I < K_{IC}$ ) — зоне водородного охрупчивания — скорость роста коррозионной трещины значительно выше. Верхняя граница этой зоны  $K_I = K_{IC}$  соответствует III зоне, где трещина растет спонтанно.

Такое приближение для ДСКТ достаточно хорошо описывает II стадию (см. рис. 2) при глубинах дефекта более 30...40 мм и весьма консервативно при глубине менее 25 мм.

Существенные расхождения прогнозных данных с результатами контрольных измерений при последующих ППР, как, например, для результатов роста, обнаруженных в 2009 г. на парогенераторах третьего блока Ривненской АЭС в сварных швах соединений № 111-2 трещинообразных дефектах, габаритные размеры которых  $a$  и  $2c$  практически не менялись при контроле во время последующих ППР в 2010 и 2011 гг., поставили под сомнение применимость механизма роста таких дефектов (см. рис. 2, II стадия) для стали 10ГН2МФА.

Фрактографическое исследование показывает, что коррозионная трещина во II зоне ДСКТ водородного охрупчивания растет скачками, частота которых соответствует фиксируемым сигналам акустической эмиссии, но не одновременно по всему фронту трещины, а отдельными пятнами, перемещающимися вдоль фронта достаточно хаотично, но все же образуя слои роста толщиной около 30...40 мкм. Сигнал акустической эмиссии сопровождает скачок образования указанного пятна трещины, что можно рассматривать как признак II стадии водородного охрупчивания на рис. 2.

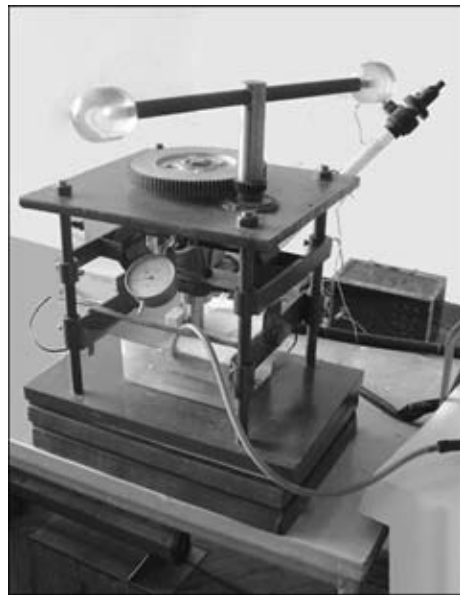
Рис. 3. Внешний вид установки для определения параметров ДСКТ

Образцы типа Шарпи сечением 10×10 мм с острым надрезом и предварительно выращенной усталостной трещиной нагружали трехточечным изгибом на установке (см. рис. 3), описанной в работах [5–7]. Испытание проводили в 3%-м растворе NaCl при температуре 35 °С и нагрузке, соответствующей  $K_I = 25 \text{ МПа}\cdot\text{м}^{1/2}$ . Нагрузка фиксировалась динамометром ДОСМЗ-3. Установка снабжена датчиком акустической эмиссии для фиксирования скачков роста трещины с помощью прибора АЕС-USB-1.
