ПІДВИЩЕННЯ ДОВГОВІЧНОСТІ РОБОТИ ОБЛАДНАННЯ ЕНЕРГЕТИЧНОГО КОМПЛЕКСУ ШЛЯХОМ ЕЛЕКТРОДУГОВОГО НАПИЛЕННЯ

А.В. Грузевич¹, В.В. Швець²

IMPROVING THE RELIABILITY OF ENERGY COMPLEX EQUIPMENT BY ELECTRIC ARC SPRAYING

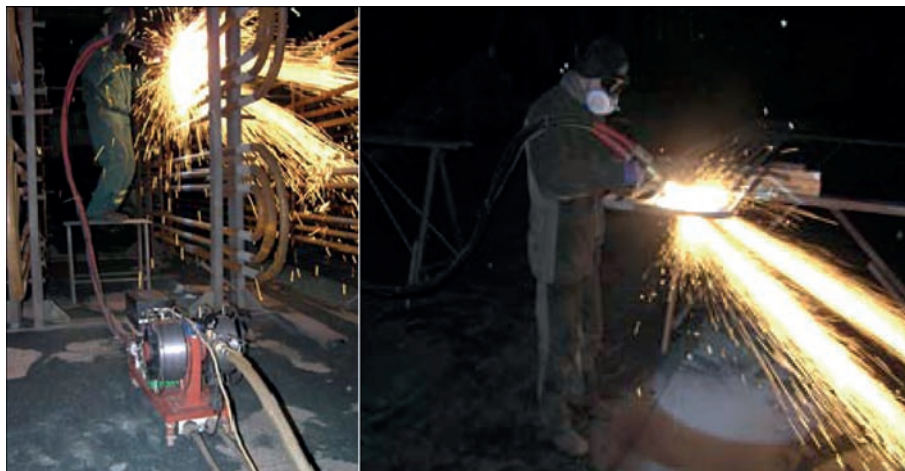
Рис. 1. Електродугове напилення

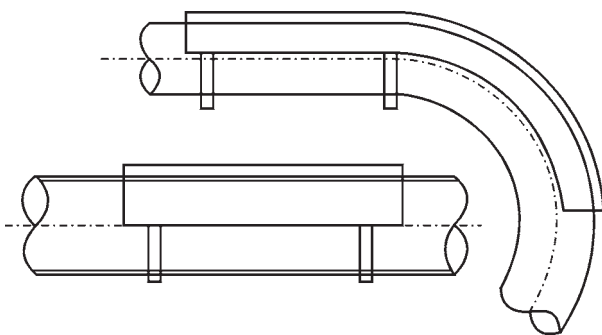
Рис. 2. Індивідуальні манжети для захисту згинів і прямих ділянок труб

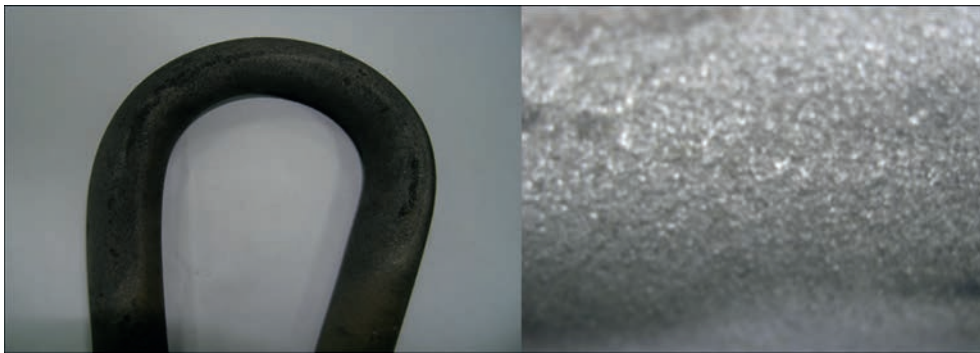
Рис. 7. Зовнішній вигляд згину труби та її поверхні після напилення

Результати та обговорення. Зовнішній огляд труб і згинів показав, що напилений шар має грубу шорстку поверхню, що має металевий блиск. При детальному розгляді напилень поверхні на ній розрізняються відокремлені великі кристали, які і надають їй значної шорсткості. Напилення має рівномірний і суцільний розподіл по зовнішній поверхні згинів. У результаті виконаного напилення труб і згинів на Трипільській ТЕС було зроблено фотографії їх макроструктури (рис. 7), а також мікроструктури труби після напилення (рис. 8). Структура після металізації не зазнала змін і відповідала нормативним вимогам.

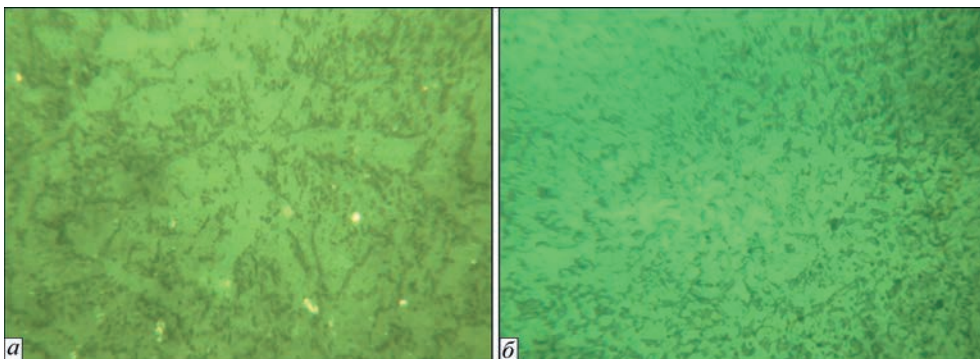
Рис. 9. Мікроструктура напилених труб зі сталі марки 20: а – ×500; б – ×100

ВЕ, отриманий методом електродугової металізації, являє собою композит зі зміцнювальною карбідною фазою в металевій матриці і містить такі легуючі елементи, як хром і алюміній. Склад фази карбіду близько 40 %. Основний метал – вуглецева сталь (легуючі елементи не виявлені). У мікроструктурі напилених труб зі сталі марки 20 (рис. 9) орієнтація по відманштеттовій структурі не повинна перевищувати 3-го бала шкали 2 Додатка Б «Шкали смугастості й відманштеттової структури металу котельних труб» [21].
