ОЦІНКА ПОШКОДЖЕНОСТІ СУЦІЛЬНОЗВАРНИХ ПОЗДОВЖНИХ ГОЛОВНИХ БАЛОК МОСТУ ім. Є.О. ПАТОНА ЧЕРЕЗ р. ДНІПРО

В.Д. Позняков, В.П. Дядін, Є.О. Давидов, Р.І. Дмитрієнко

ІЕЗ ім. Є.О. Патона НАН України. 03150, м. Київ, вул. Казимира Малевича, 11. E-mail: office@paton.kiev.ua

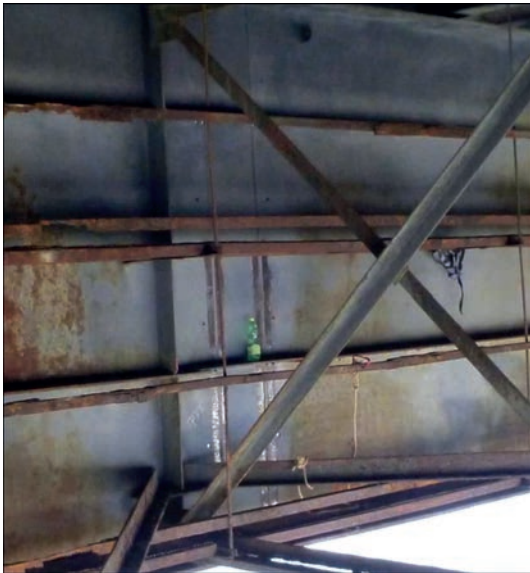
Основна увага під час проведення вибіркового ультразвукового контролю стикових швів приділялась місцям, в яких при монтажі та виготовленні елементів ферм були виявлені дефекти [3, 4, 9], та максимально напруженим зонам. При загальній довжині монтажних та заводських зварних з'єднань близько 110 км було проконтрольовано 150 м зварних з'єднань, 50 % з яких склали монтажні шви в місцях з'єднання ферм (рис. 2, 3, 5, 6).

Рис. 5. Приклад контролю стикових вертикальних швів з'єднувальної вставки

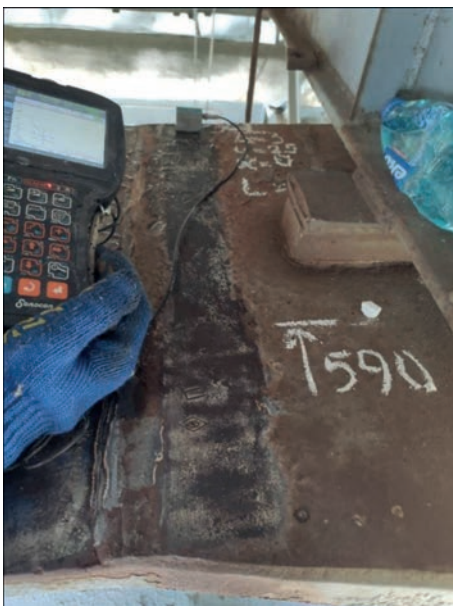
Рис. 6. Приклад контролю стикового шва у верхньому поясі з'єднувальної вставки
