**РАСКОПКИ И ПОДЪЕМ В 2008 ГОДУ КОРМОВОЙ ЧАСТИ
СУДНА КОЗАЦКОГО ТИПА 1736-1739 гг.**

**Нефедов В.В.**директор ДП „Південьгідроархеологія”
ОАСУ Інститута археології НАН України

В статье рассказывается о находке возле острова Хортица, подводных раскопках, подъеме и консервации кормовой части судна казацкого типа Днепровской гребной флотилии времен русско-турецкой войны 1736-1739 годов. Приводится описание и фото наиболее интересных находок подводной археологической экспедиции ДП «Южгідроархеологія» сезона 2008 года.

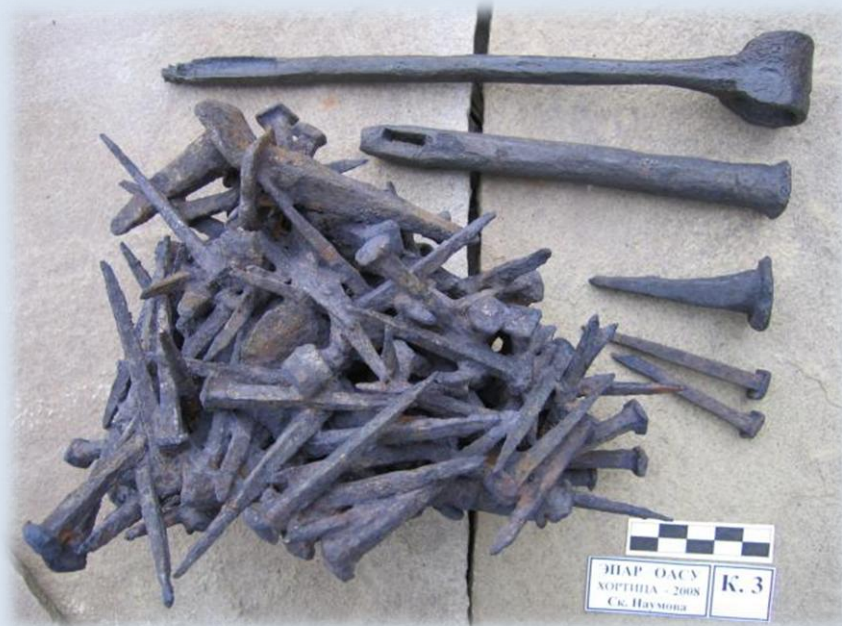
В частности, на кильсоне в корме судна находился ремонтный набор: кованое сверло-перка; шпилька от набора судна с прямоугольным отверстием для фиксирующего шплинта-чеки; набор кованых гвоздей (обнаружен в 2006-2007 гг.), который состоит из небольших корабельных и массивных коротких (фото 2).

Фото 2. Судовой ремонтный набор: сверло - перка, шпилька с отверстием под чеку, гвозди.

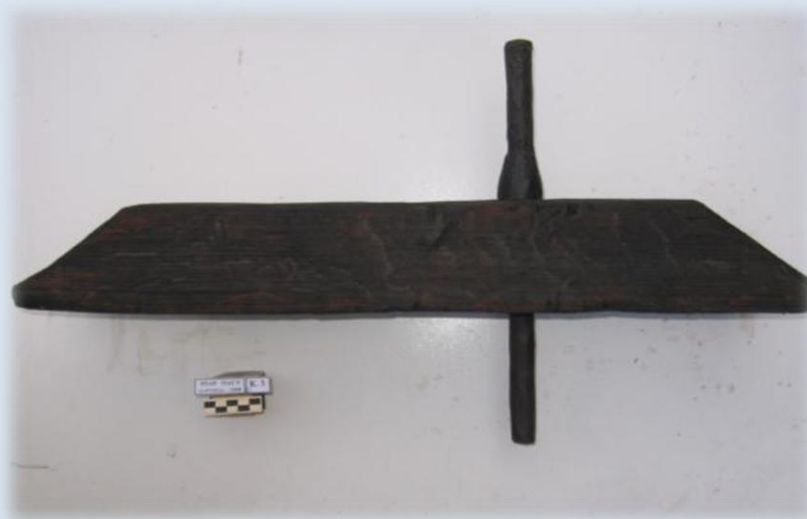
В южной части комплекса найден железный кованый шкарм (упор для весла) с дубовым основанием (фото 3).

Фото 3. Кованый шкарм с дубовой основой.

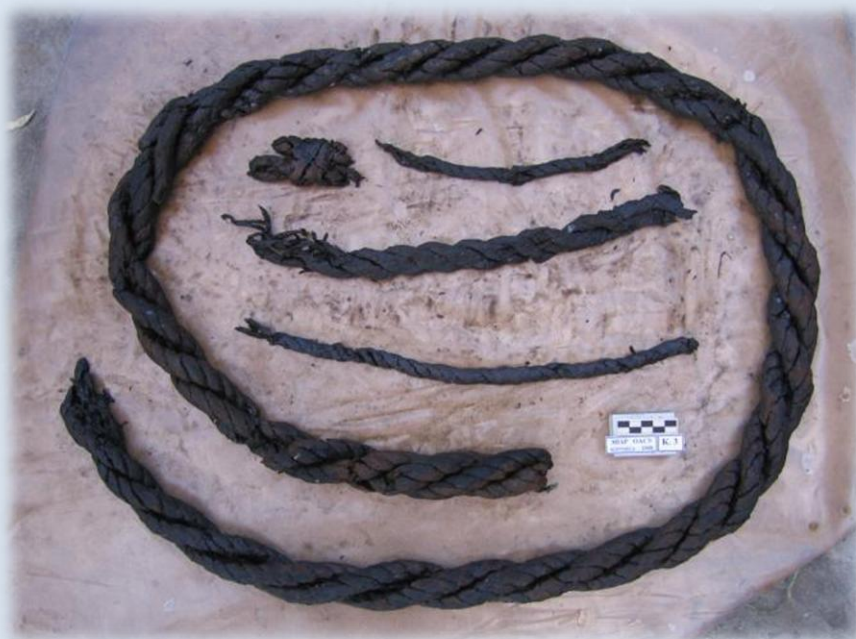
Выше ахтерштевня находился довольно длинный фрагмент пенькового каната кабельной работы, обработанный корабельным тиром (фото 4).

Фото 4. Элемент такелажа – фрагмент пенькового троса кабельной работы.

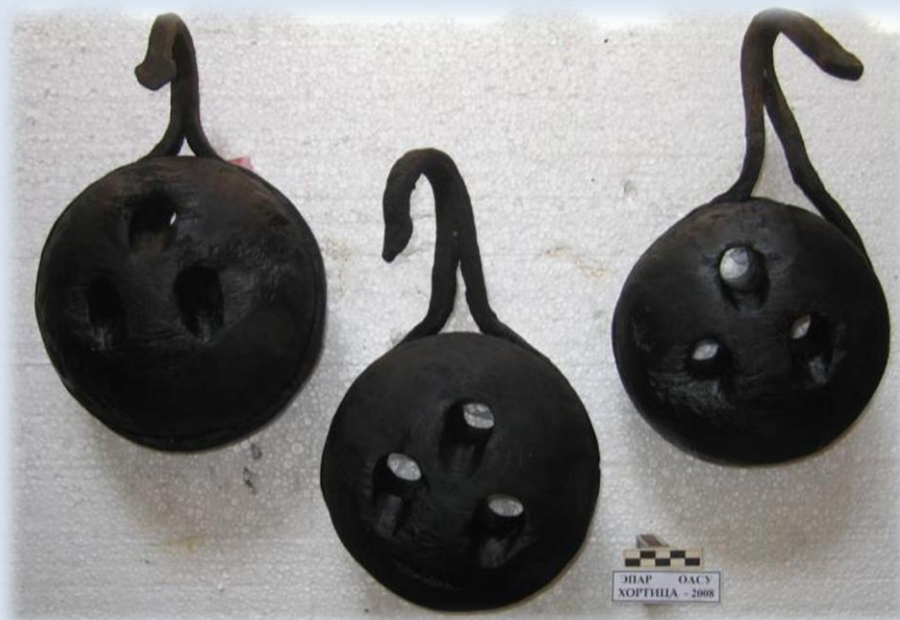
На территории комплекса обнаружено три корабельных блока – юферса (фото 5). Юферсы используются в стоячем такелаже для набивки вант мачты.

Фото 5. Корабельные блоки – юферсы.

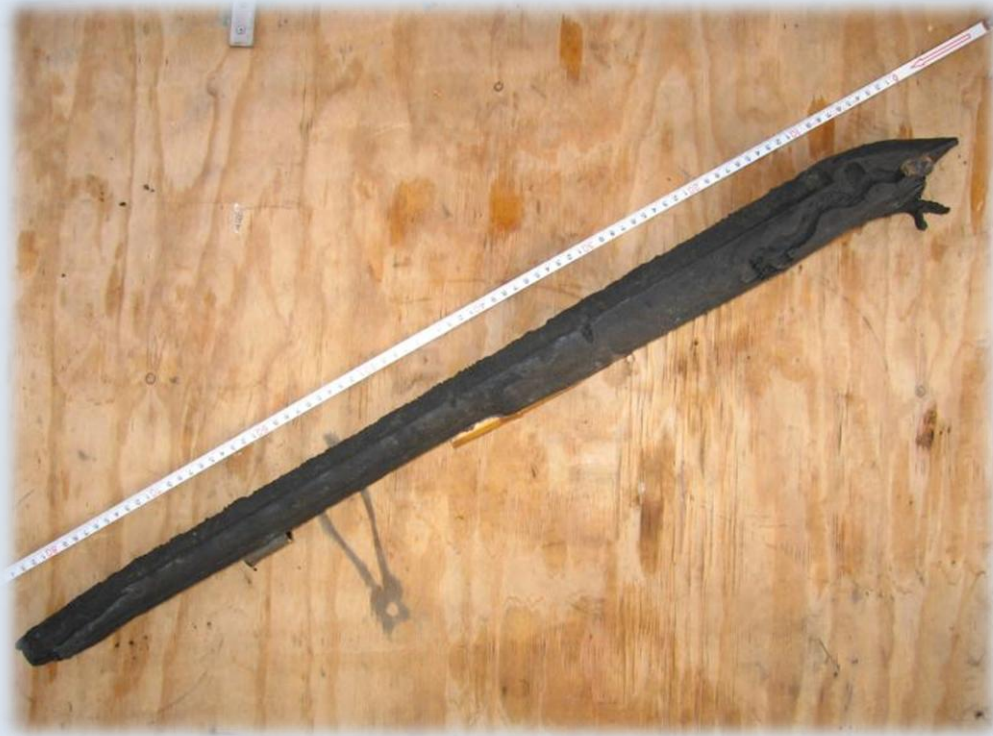
Группа находок относится к вооружению. Найдено два образца кремневых ружей. Один из них – фрагмент средней части ружья с казенной частью ствола и фрагментом деревянной ложи, без замка, с бронзовым прибором и с явными следами умышленного излома (фото 6). Это ружье – фузея образца 1731 года.

Фото 6. Фрагмент кремневого ружья образца 1731 года.

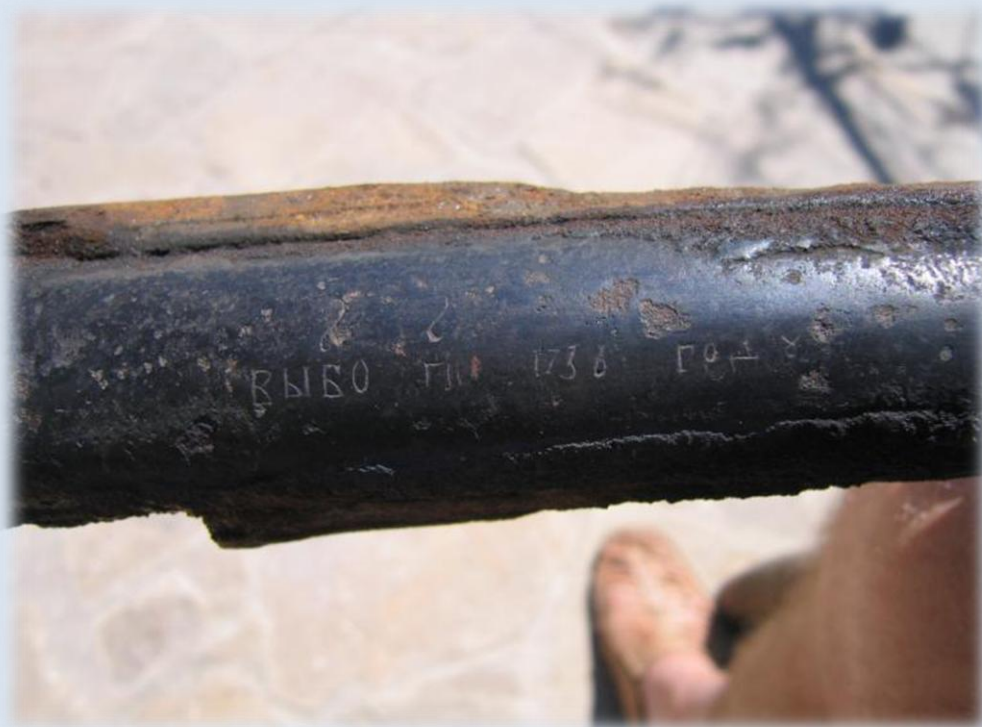
На казенной части ружья расчищена гравированная надпись: «выбо(р) по(л) 1736 году» (фото 7), из чего следует, что фузея находилась на вооружении Выборгского полка и изготовлена в 1736 году.

Фото 7. Надпись на казенной части ствола ружья.

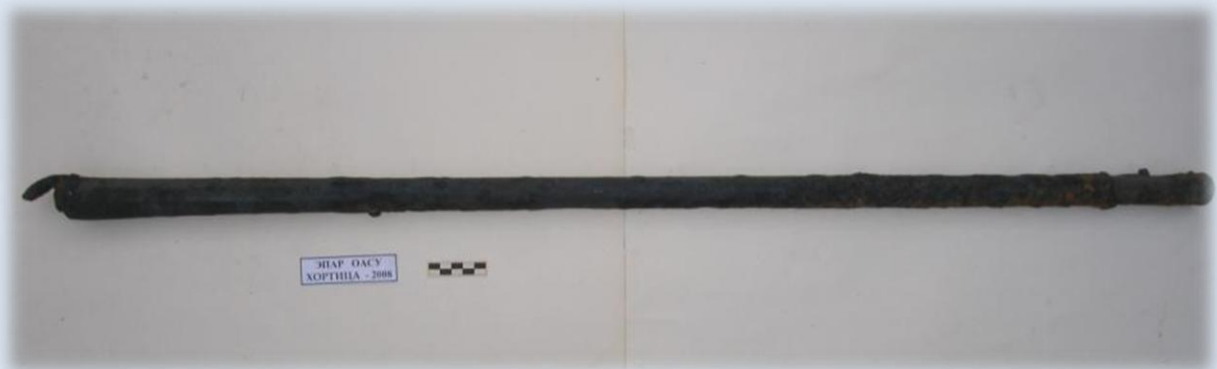
Второй образец – ствол фузеи образца 1715 года (фото 8).

Фото 8. Ствол фузеи образца 1715 года (изготовлен в 1731 году).

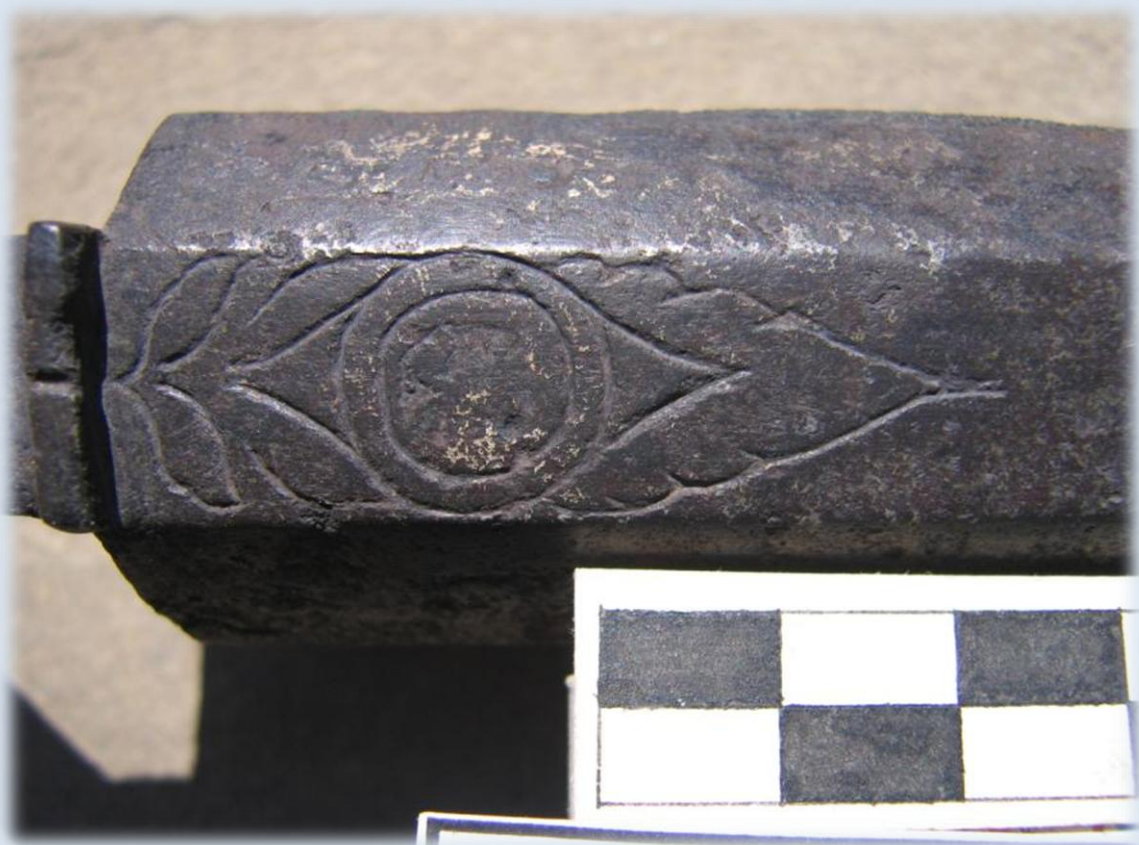
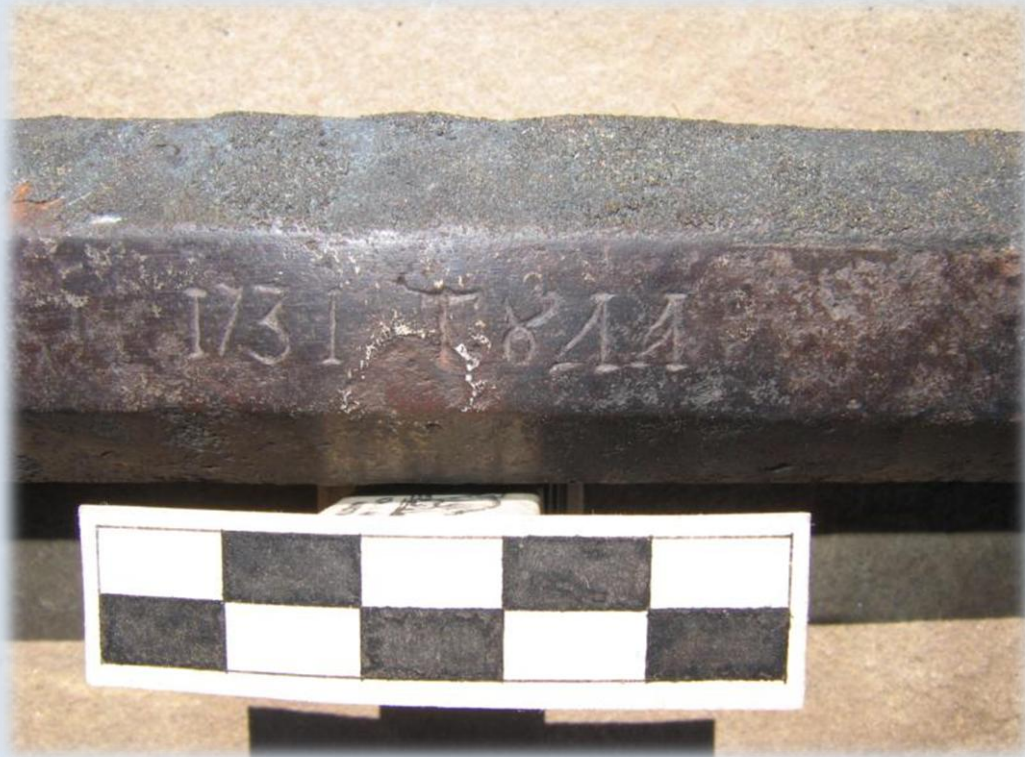
На верхней грани казенной части ствола расчищен гравированный картуш, в котором должно было быть государственное клеймо – двуглавый орел, и надпись «1731 ТУЛА» (фото 9, 10).

Фото 9, 10. Надписи на казенной части ствола (после расчистки).

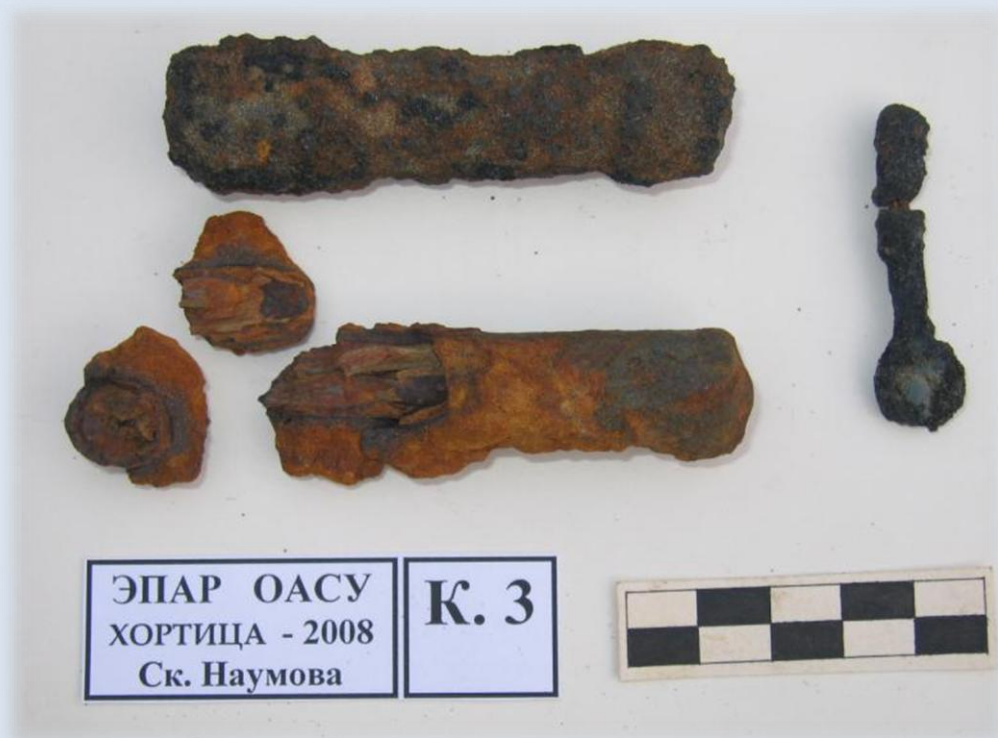
Также найдены железные наконечники ружейных шомполов, фрагмент ложевой антабки (фото 11), фрагменты деревянной ложи с железными шомпольными трубками (фото 12).

Фото 11. Наконечники ружейных шомполов и фрагмент антабки.

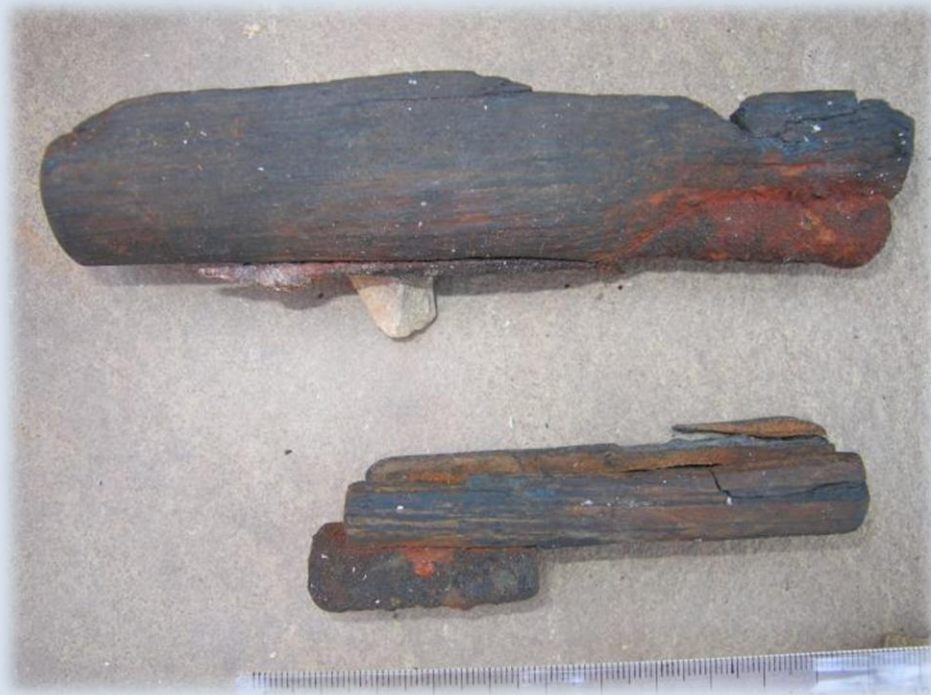
Фото 12. Фрагменти дерев'яного цев'я руж'я з шомпольними трубками.

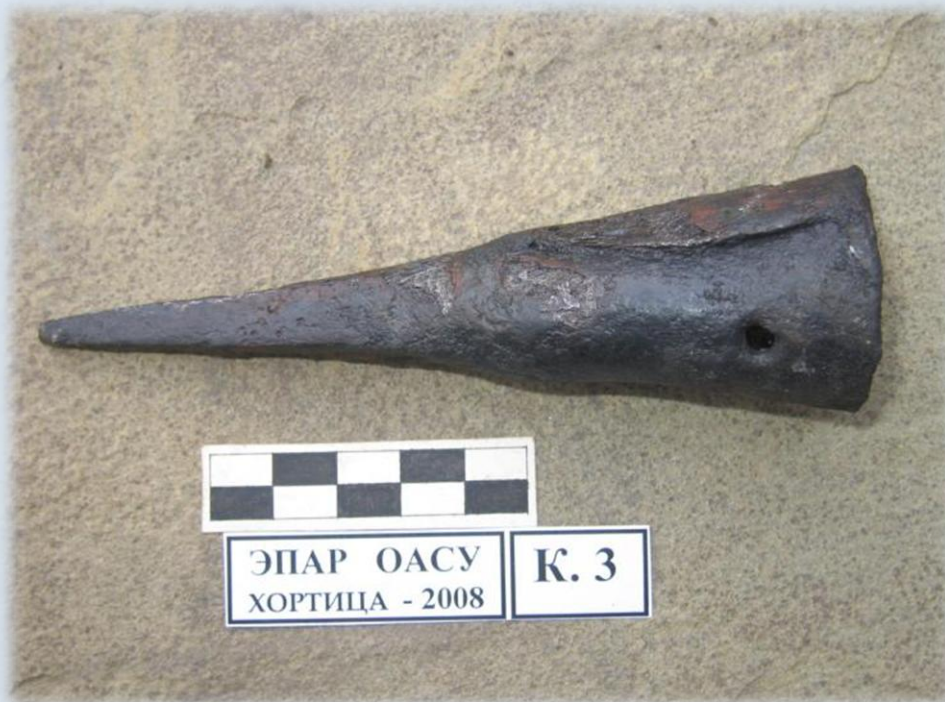
К числу находок фрагментов оружия следует отнести также железный кованый вток от казацкой пики (фото 13).

Фото 13. Железный вток пики.

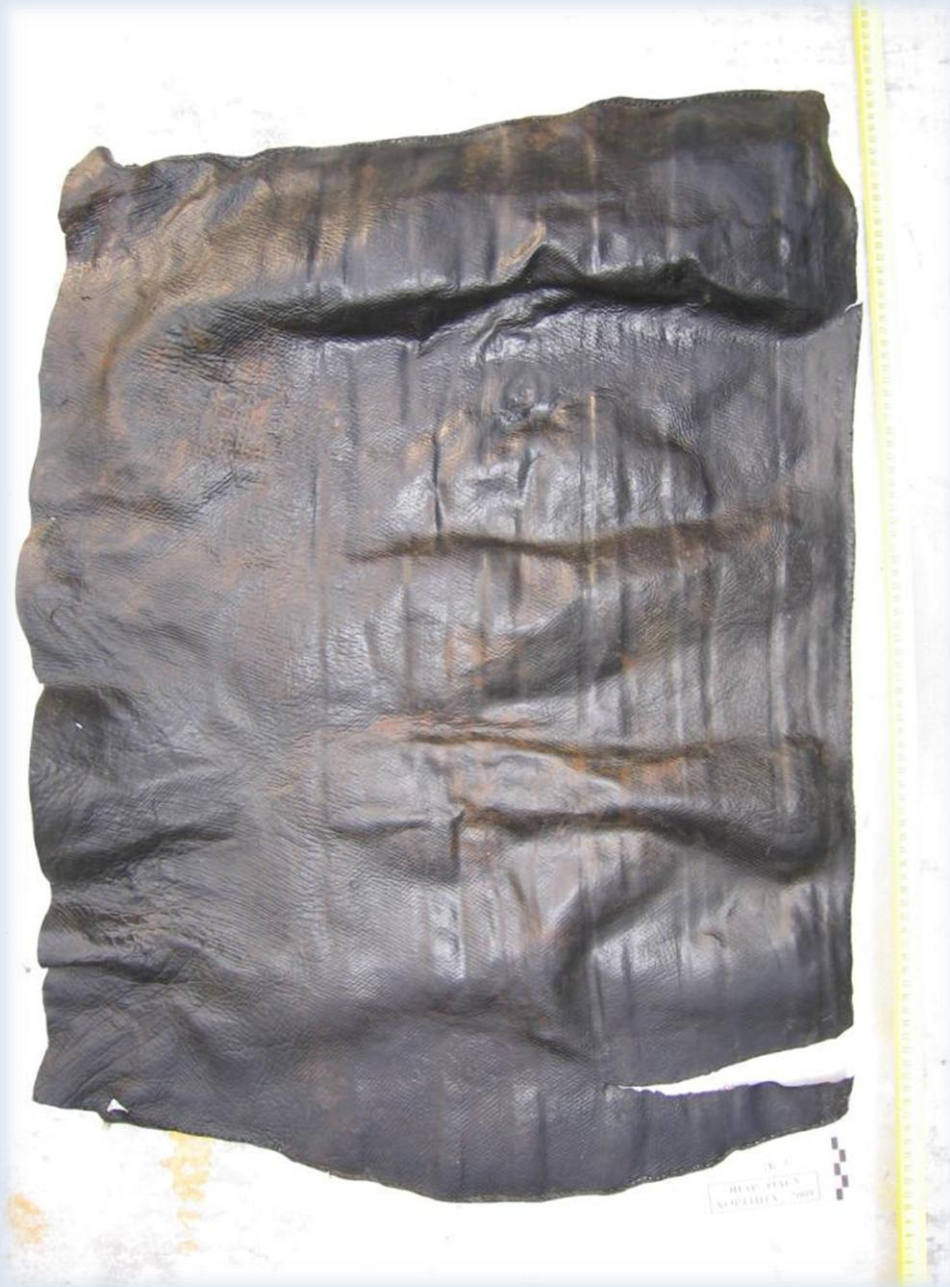
Интересна находка кожаного чехла (фото 14), который очень хорошо сохранился и имеет фактуру, типичную для обработки поверхности кожи в

XVIII столетии. В верхней части чехла, который изначально был сшит в цилиндр, имеются прорезанные отверстия под шнур. На поверхности кожи отпечатались горизонтальные полосы (обручи бочонка). Все это дает основание полагать, что это - чехол от бочонка с порохом.

Фото 14. Кожаный чехол от бочонка с порохом (?).

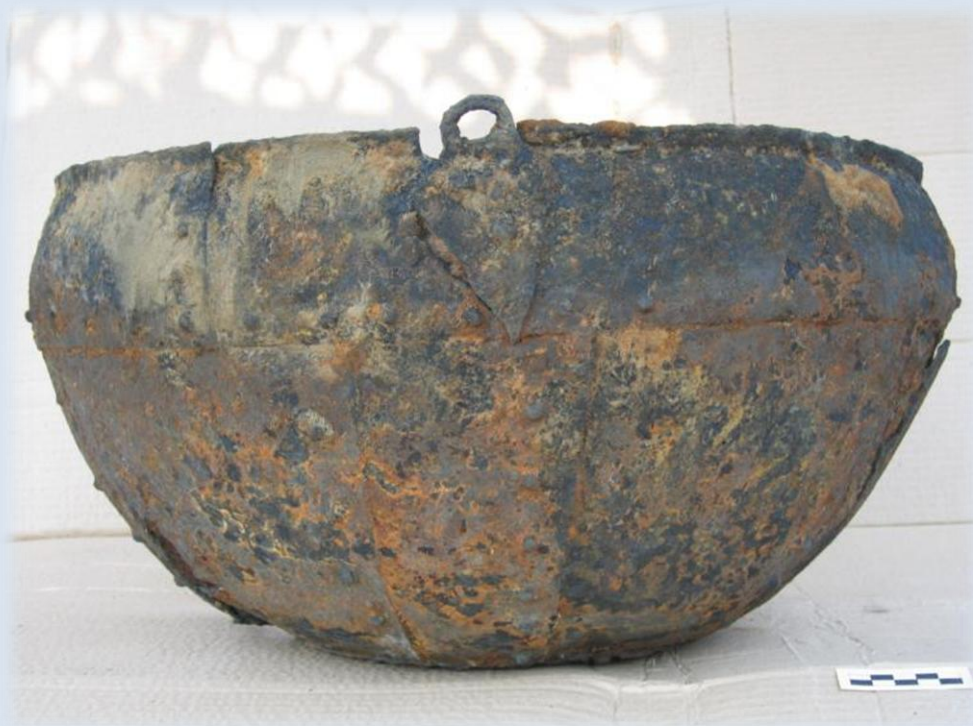
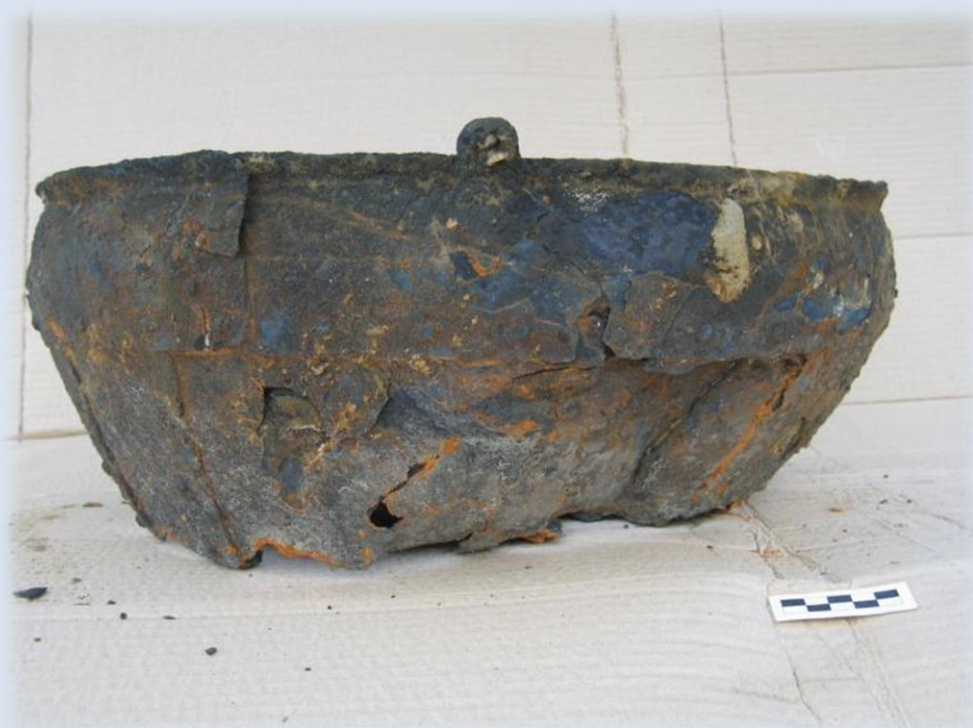
Кроме оружия, на комплексе обнаружен ряд артефактов бытового характера: посуда, утварь, одежда и т.п. Так, в корабле находилось два железных клепаных котла (фото 15, 16), предназначенных для приготовления пищи для команды судна.

Фото 15, 16. Железные клепаные котлы.

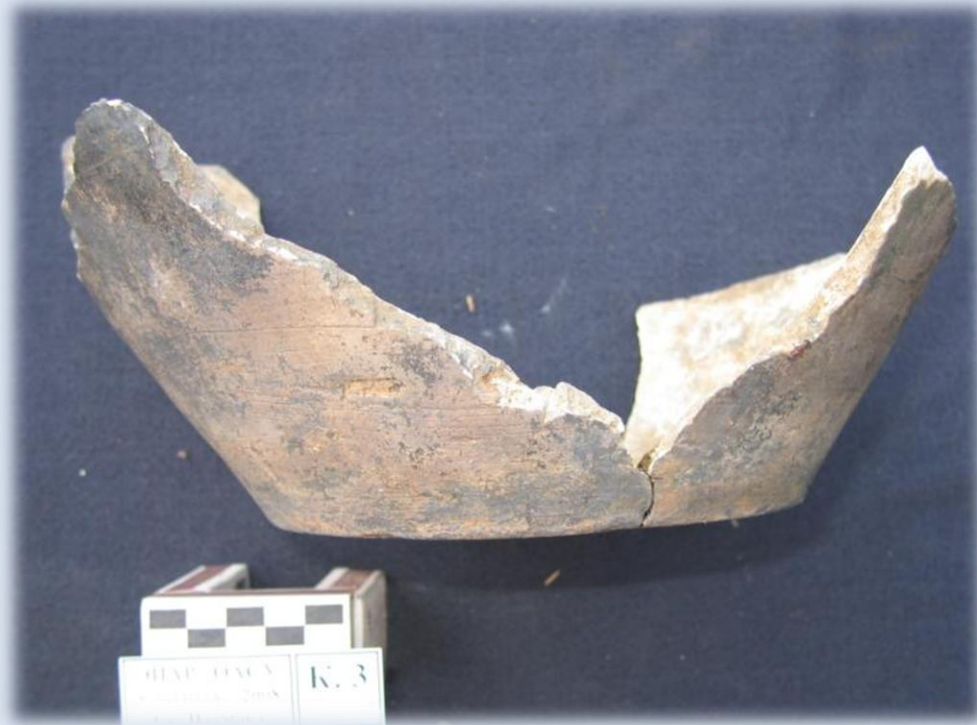
Найдены два фрагмента донной части керамического гончарного сосуда (фото 17).

Фото 17. Дно гончарного сосуда.

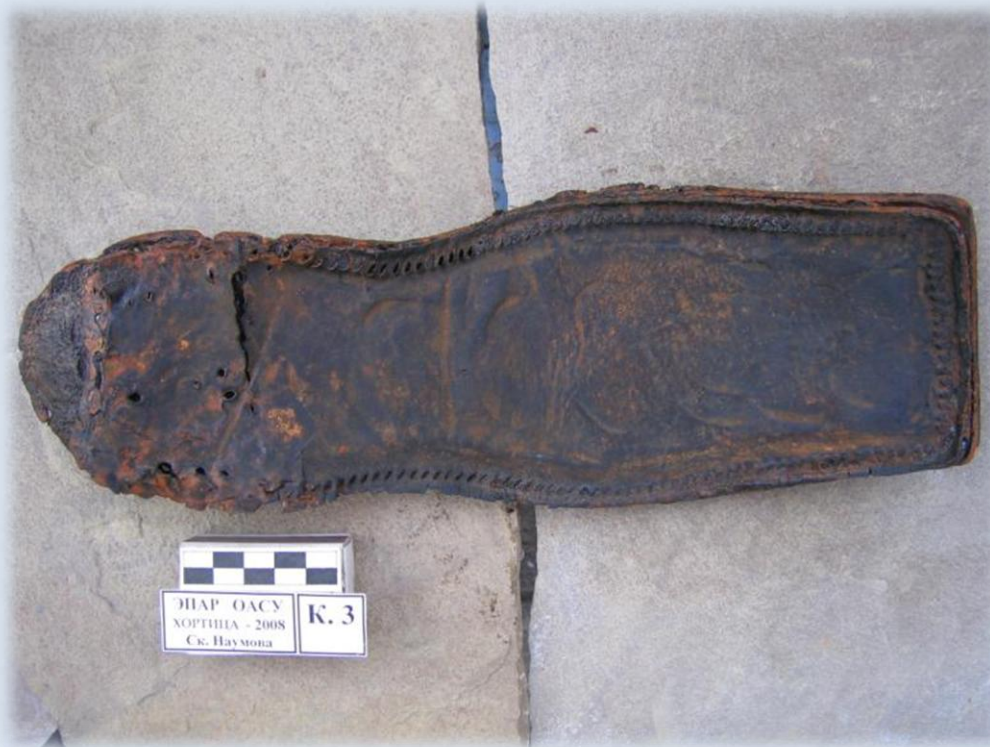
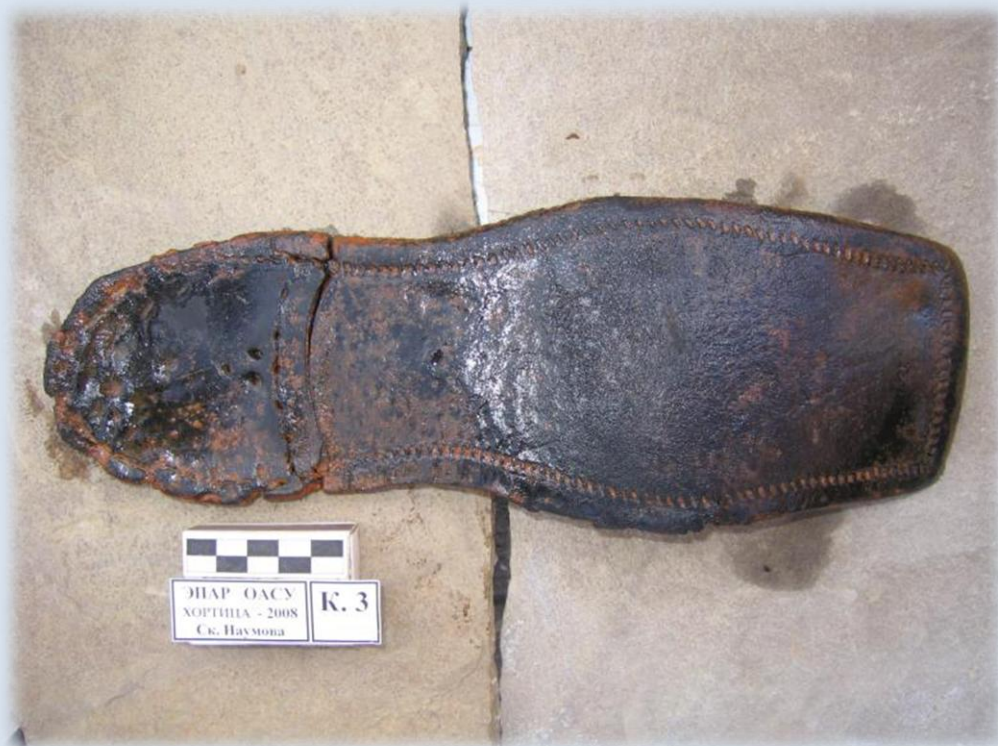
Интересна и необычна находка кожаной подошвы очень качественно изготовленной туфли (фото 18-19), с тиснением звездочек на подошве и нацарапанной стрелки на месте каблука. Предположительно эта подошва относится к офицерской обуви периода 1736-39 гг.

Фото 18, 19. Кожаная подошва обуви.

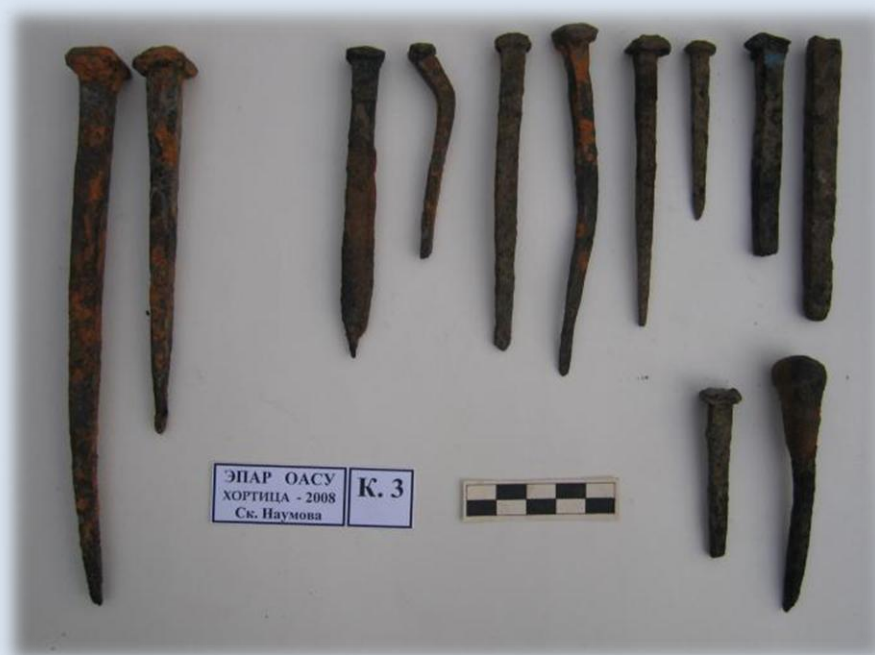
На месте подводных раскопок комплекса в большом количестве найдены корабельные гвозди разных размеров, целые и фрагментированные (фото 20, 21), которые отделились от корпуса в результате разрушения.

Фото 20. Корабельные гвозди.

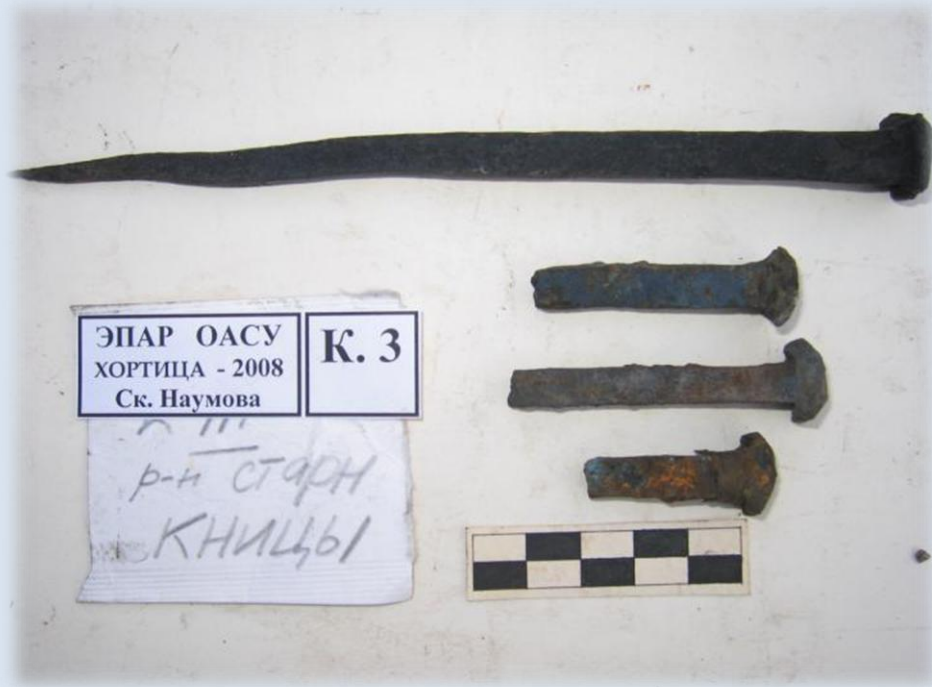
Фото 21. Гвозди из района старнкницы.

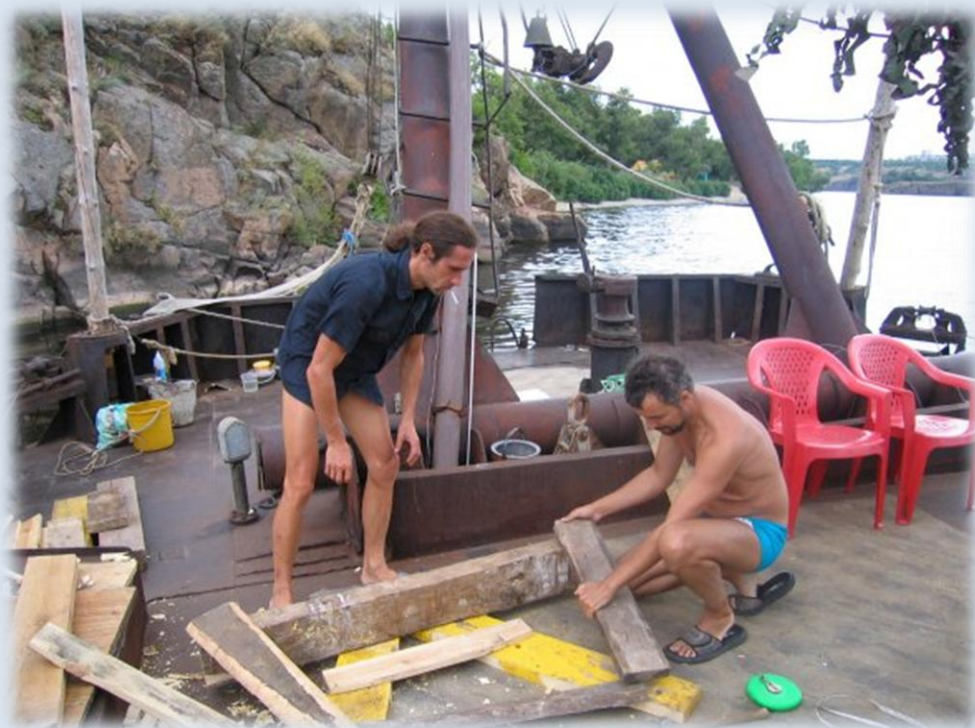
Фото 22. Изготовление элементов конструкции для подъема кормы судна.

Из дерева, железных уголков и шпилек в полевых условиях была изготовлена подъемная конструкция (фото 22) и в подводном состоянии заведена под остов судна. После ее крепления облегченная корма была поднята на поверхность (фото 23, 24), транспортирована в полузатопленном состоянии

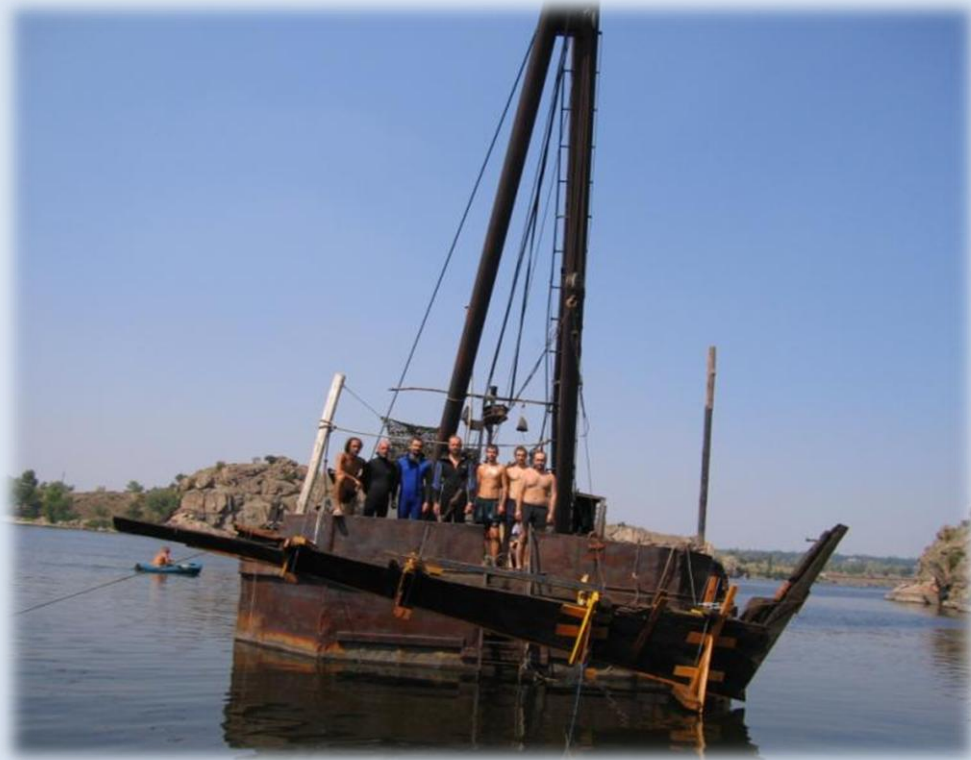
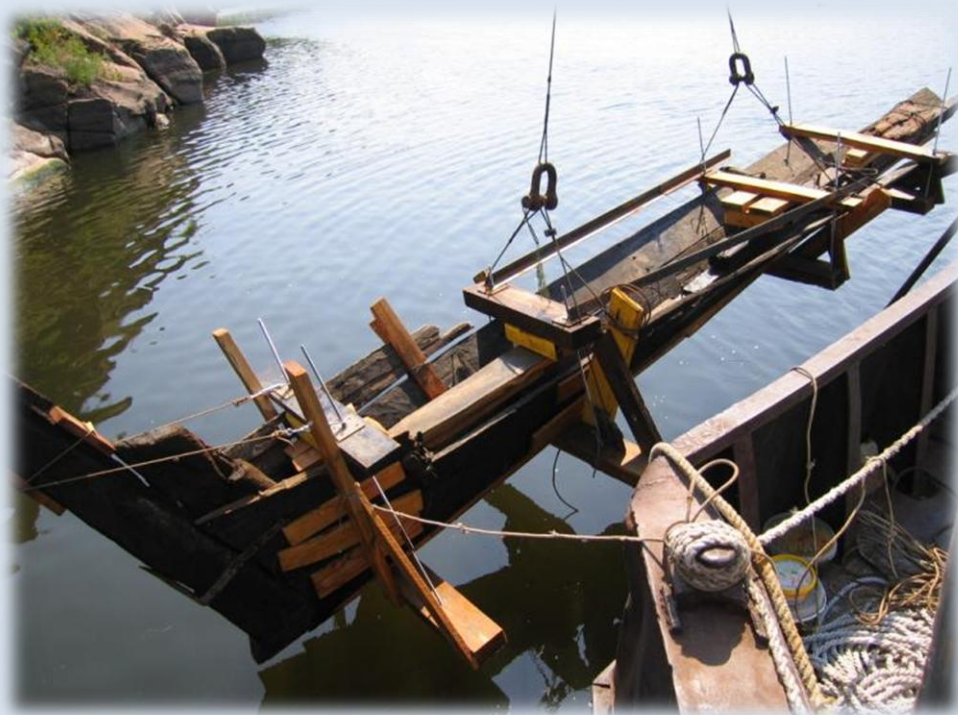
Фото 23. Поднятая кормовая часть остова судна.

Фото 24. Корма судна в подъемной конструкции.

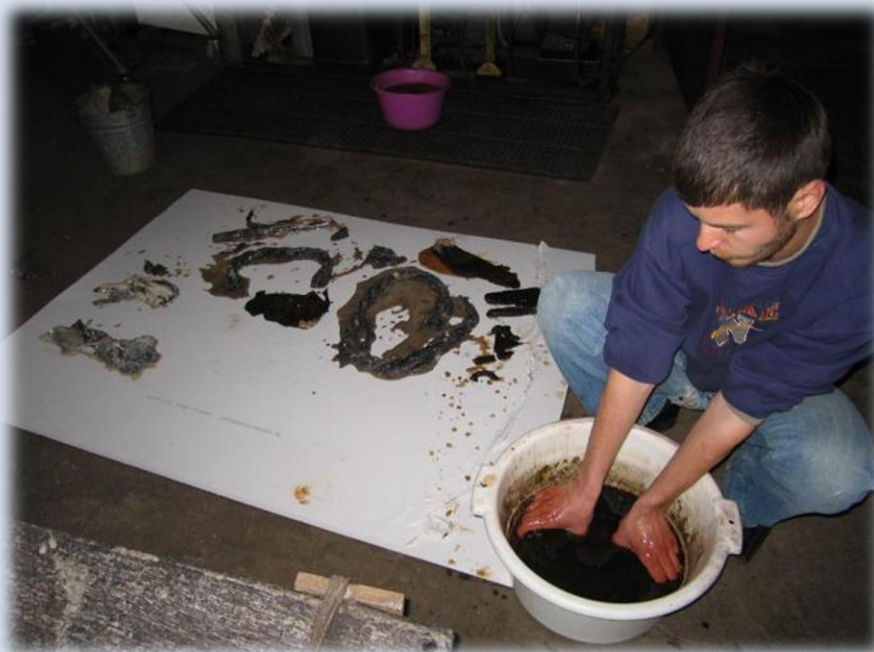
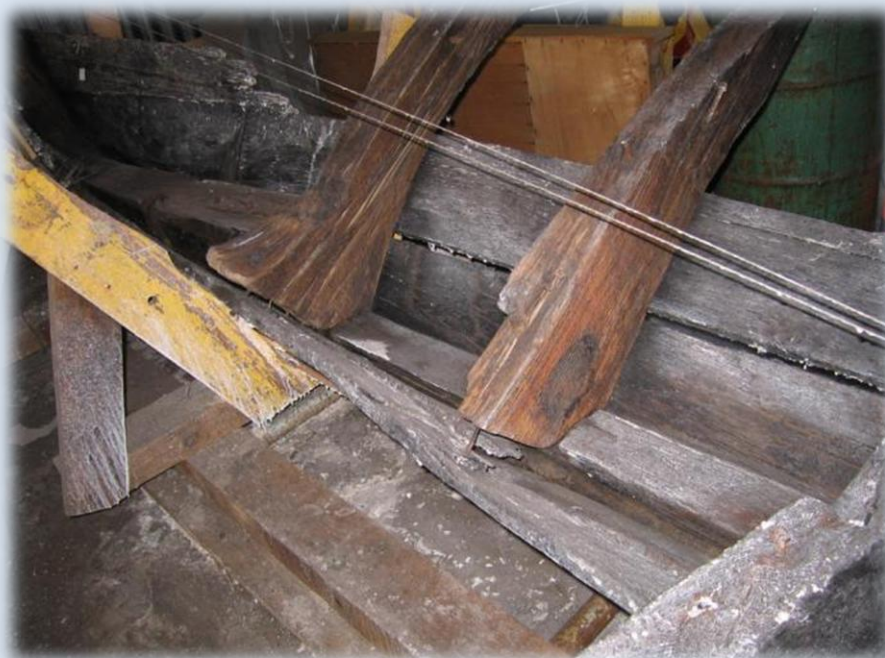
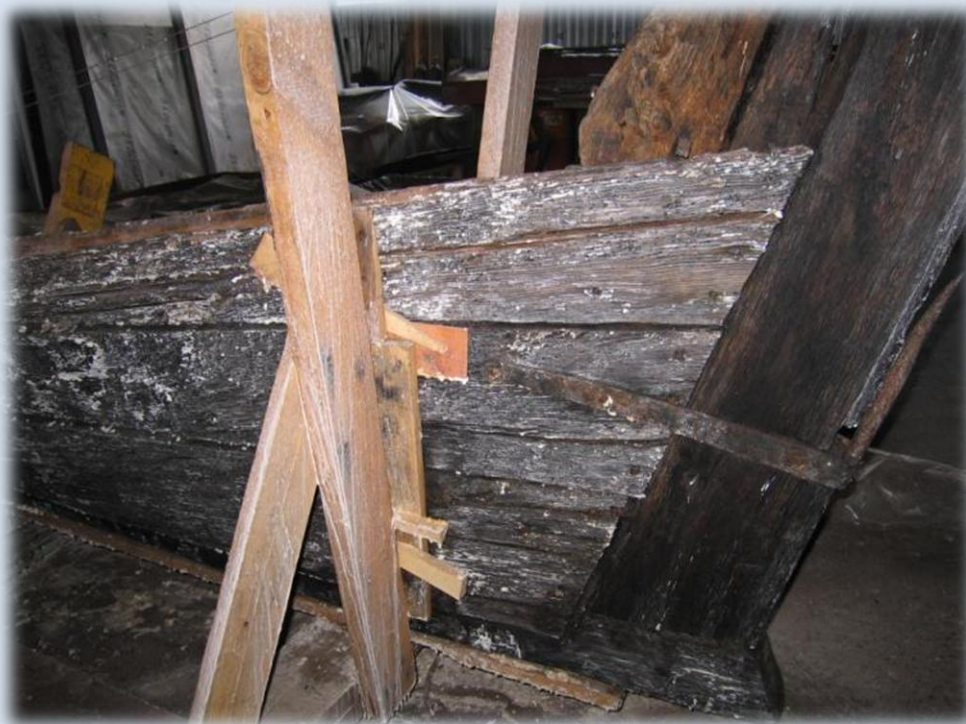
Начальный этап консервации остова и первичный объем реставрационных работ с поднятыми из реки артефактами осуществлен силами экспедиции ЭПАР ДП «Південьгідроархеологія» (фото 25, 26, 27). Консервация кормовой части остова и отделившихся деревянных деталей старинных судов, находящихся в состоянии «мокрого археологического дерева» осуществляется при помощи водорастворимого консерванта полиэтиленгликоля (ПЭГ-4000).

Фото 25. Работы по консервации элементов такелажа.

Фото 26. Консервация корпуса судна.

Фото 27. Кормовая часть судна в процессе консервации.
