ПОДЪЕМ КОРМЫ ЗАПОРОЖСКОЙ БРИГАНТИНЫ И РАБОТЫ ЭПАР В 2007 ГОДУ

Нефедов В.В.

Статья посвящена результатам работы подводной археологической экспедиции ДП «Южгидроархеология» в 2007 году. Описывается находка и подъем кормы Запорожской бригаантины, входившей в состав судов Днепровской гребной флотилии. Приводятся фото подводных находок с других судов времен русско-турецкой войны 1736-1739 годов.

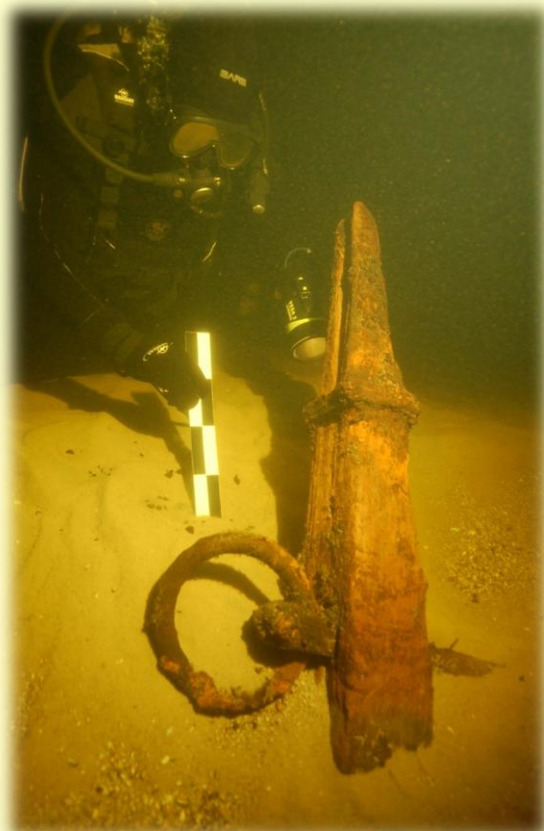
Фото 1. Подводный осмотр и замер якоря на дне.

Этот якорь был обнаружен в 1990 году на глубине 10,5 м. Тогда из песчаного склона дна выступало около трети соснового штока с квадратным кованым бугелем. Высота веретена якоря 169,5 см., ширина лап 104 см. Длина деревянного штока 177 см. Диаметр рыма 25 см. На тренде якоря имеется прямоугольное клеймо в котором двухстрочная надпись: «СИБИРЬ» и изображение соболя (Фото 3). Также с помощью черточек и точек, выбитых зубилом, обозначен вес якоря: 5 пудов и 26 фунтов.

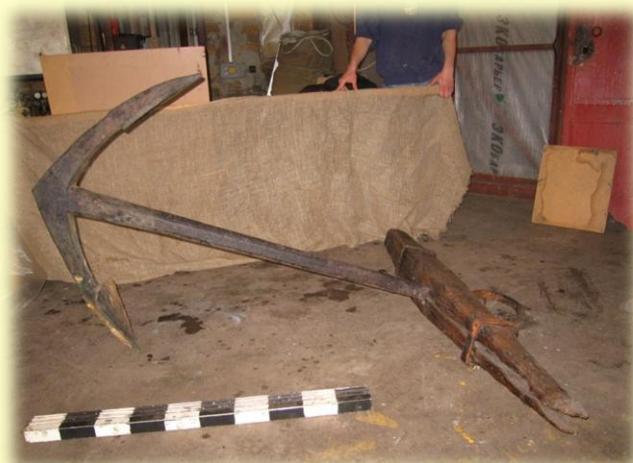
Фото 2. Двурогий якорь с деревянным штоком. 1736-39 гг.

Так, например, у Наумовой балки был поднят двурогий якорь с деревянным штоком адмиралтейского типа (фото 1-2).

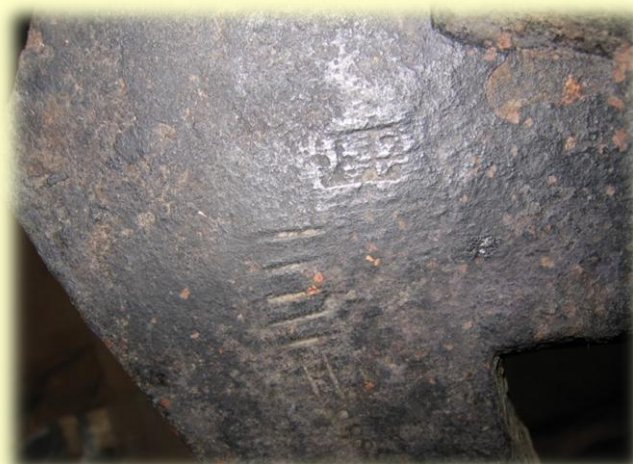
Фото 3. Клеймо и маркировка на тренде якоря. 1736-39 гг.

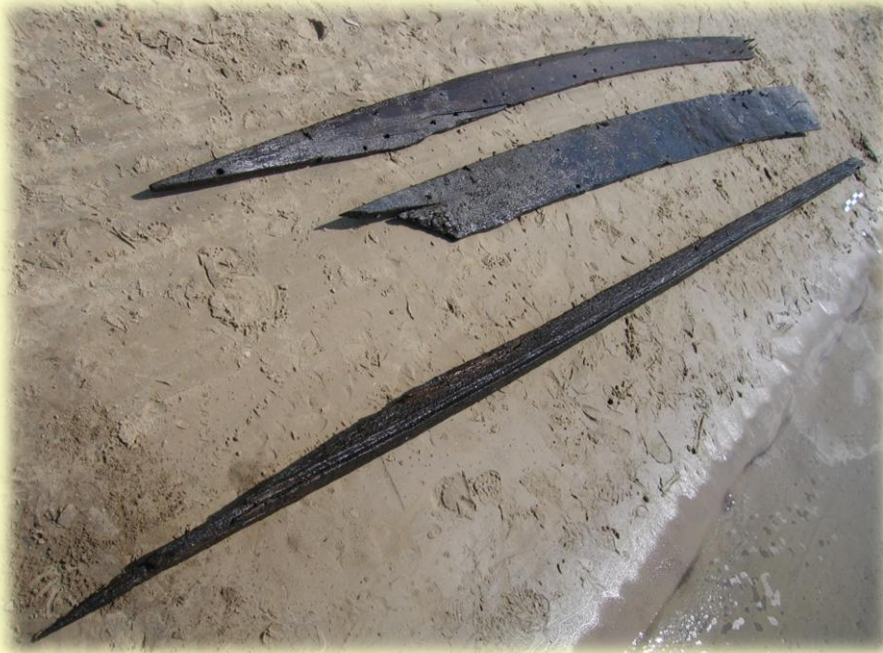
Фото 4. Дубовые обшивочные доски и кормовая часть киля от небольших судов 1736-39 гг.

На подводном склоне дна балки «У Перевоза» обнаружены две обшивочные корабельные доски и кормовая часть киля небольшого судна (фото 4).

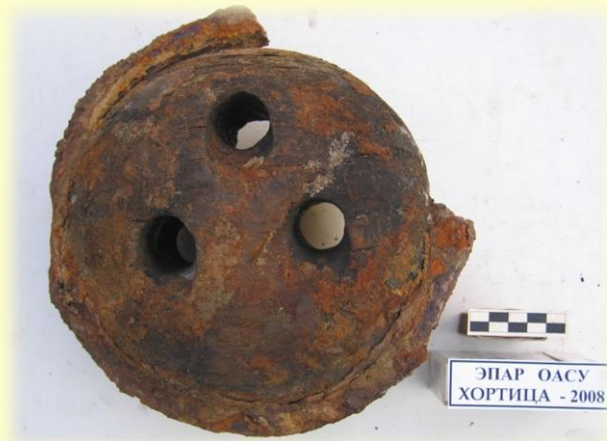
Фото 5. Корабельный юферс до реставрации. 1736-39 гг.

Ближе к берегу в 2006 году был обнаружен юферс с обломленным крюком (фото 5, фото 6 справа после консервации и реставрации). Еще один юферс передан руководителем конного театра Ю.Капишинским, где эта случайная находка хранилась несколько лет (фото 5 слева).

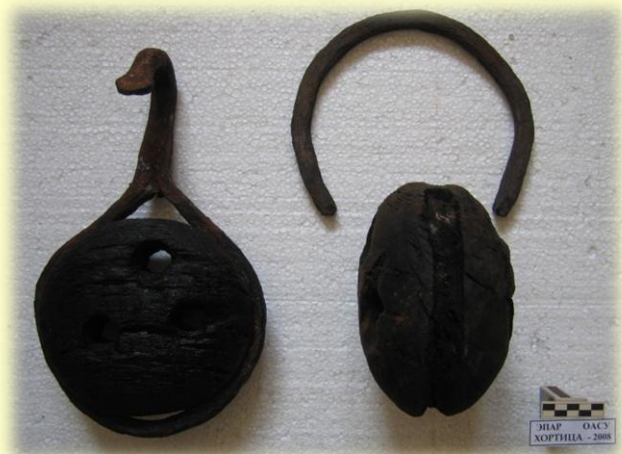
Фото 6. Корабельные юферсы. 1736-39 гг.

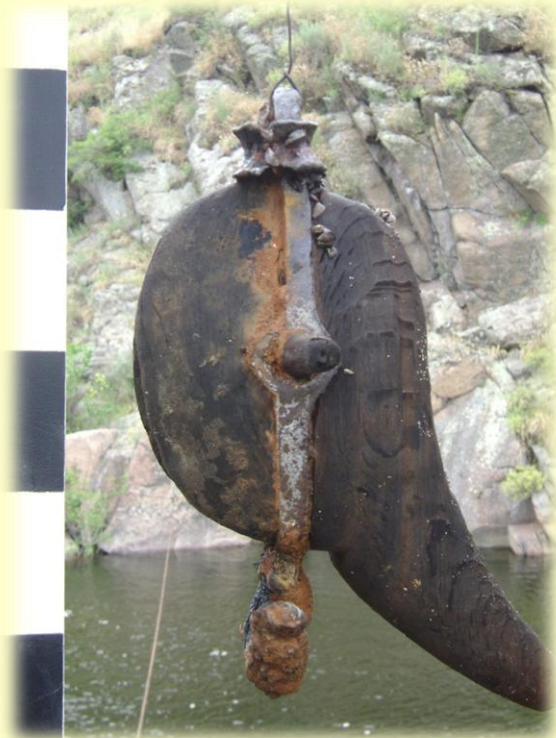
Фото 7. Корабельный блок с крюком после подъема. 1736-39гг.

Очень необычный корабельный блок был обнаружен в зоне валунов на глубине 18 метров. Этот блок, изготовленный из дуба, имеет форму с выступающим «хвостом» (фото 7, фото 8 после реставрации).

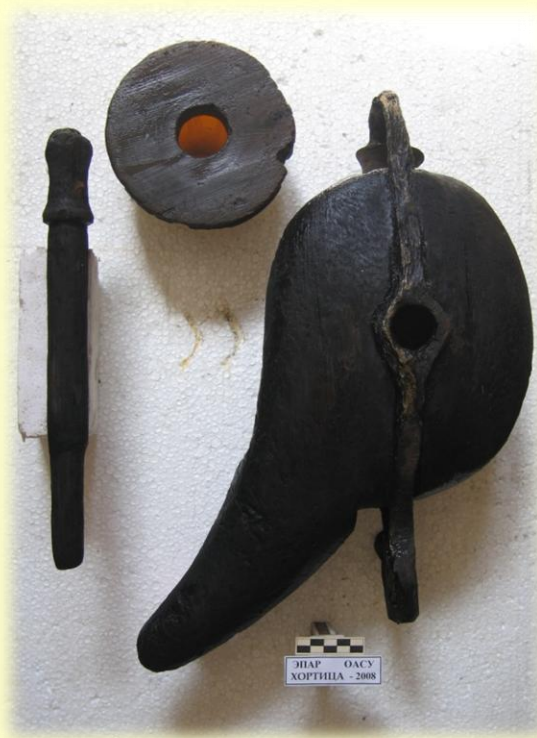
Фото 8. Корабельный блок с крюком после реставрации. 1736-39 гг.

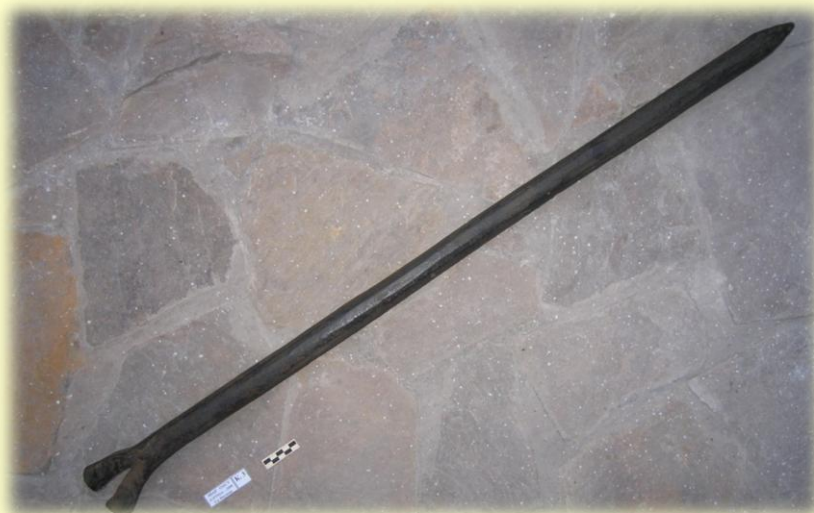
Фото 9. Лом кованый. 1736-39 гг.

Напротив мыса скалы Наумовой на глубине 15 метров найден железный кованый лом с одним расплюснутым и раздвоенным концом и другим заостренным (фото 9), который очень хорошо сохранился.

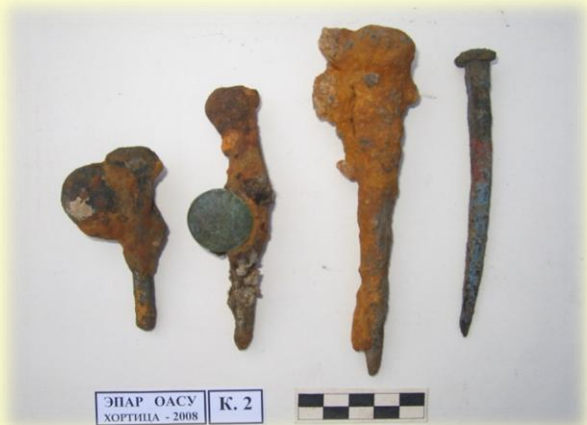
Фото 10. Корабельные гвозди с приросшей литой артиллерийской картечиной и приросшей пуговицей.

Возле точки привязки «С» найдены корабельные кованые гвозди. К одному гвоздю приросла пустотелая паяная латунная солдатская пуговица, к другому приросла литая чугунная артиллерийская картечина (фото 10).

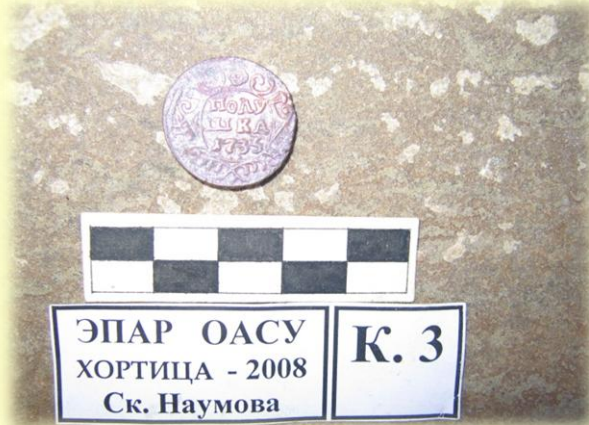
Фото 11. Монета полушка чеканки 1735 года.

На побережье балки «У Перевоза» найдены пустотелая паяная солдатская пуговица и монета «полушка» чеканки 1735 года (фото 11).

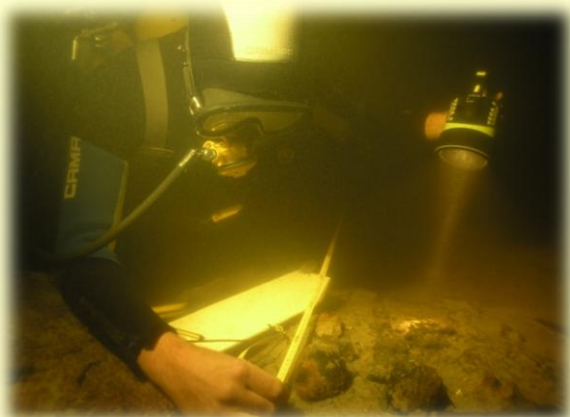
Фото 12. Подводная привязка обнаруженных ядер.

Непосредственно на месте раскопа поднятой бригантины обнаружены пушечные ядра, кованые гвозди и другие предметы (фото 12, 13).

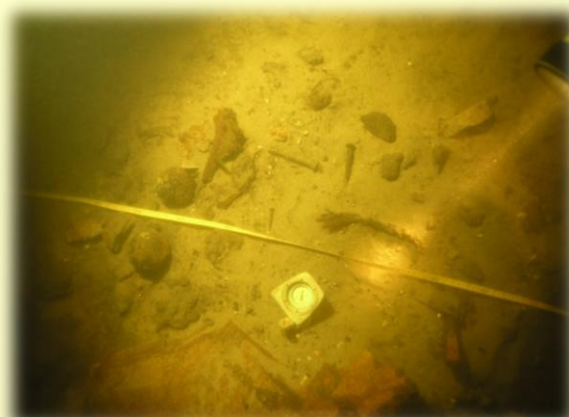
Фото 13. Артиллерийские ядра и другие предметы на дне.

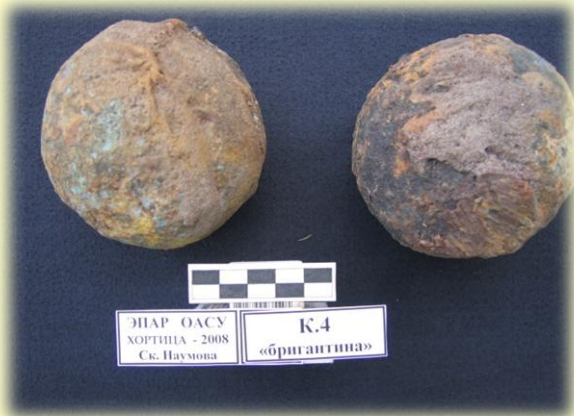
Фото 14. Трехфунтовые артиллерийские ядра.

Найдено два трехфунтовых чугунных ядра с отпечатками поверхности досок (фото 14), что указывает на то, что эти ядра до разрушения корпуса бригантины находились в трюме кормовой части.

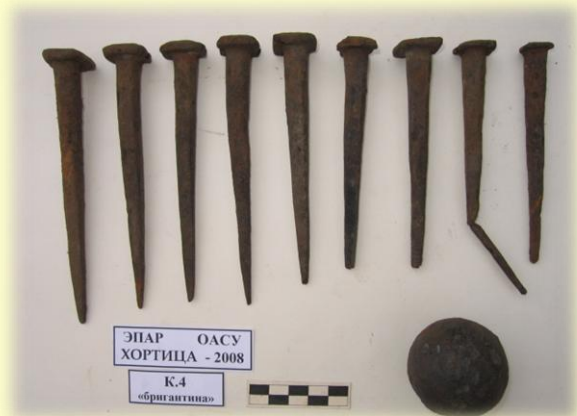
Фото 15. Гвозди от внешней обшивки бригантины и однофунтовое ядро.

Также найдено однофунтовое ядро (фото 15 внизу), корабельные достаточно крупные гвозди (вверху), выпавшие из внешней днищевой обшивки бригантины.

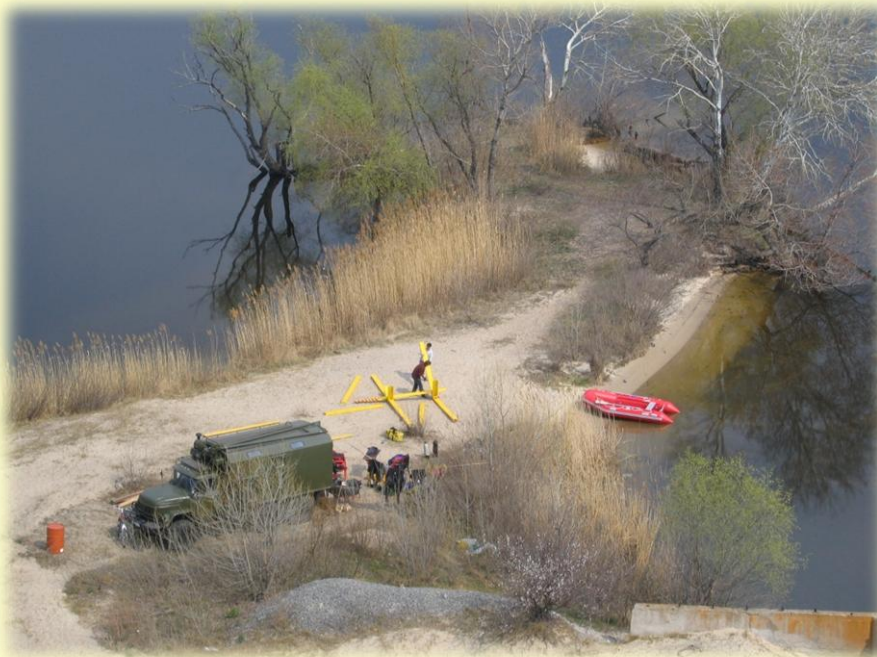
Фото 17. Сборка стапеля для подъема кормовой части бригантины на месте базирования экспедиции в 2007 году.

Поскольку состояние древесины за прошедшие восемь лет после размыва из грунта значительно ухудшилась, кормовая часть утратила свою прочность. Для осуществления подъема кормы бригантины, ее транспортировки и проведения консервации был разработан стапель, обеспечивавший сохранность этого объекта. Стапель изготовлен из деревянных брусьев и металлических узлов. Сборка стапеля осуществлена на берегу в районе подъема кормы возле песчаного карьера (фото 17).

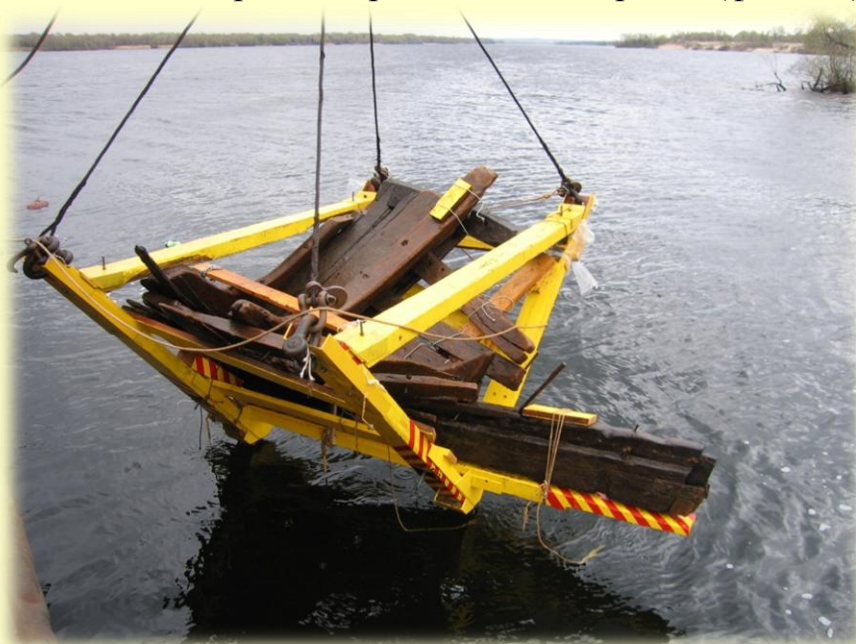
Фото 18. Подъем кормы, закрепленной в стапеле.

Подъем кормы бригантины осуществлен при помощи плавкрана и водолазного бота Пятого отряда гидротехнических работ (фото 18).

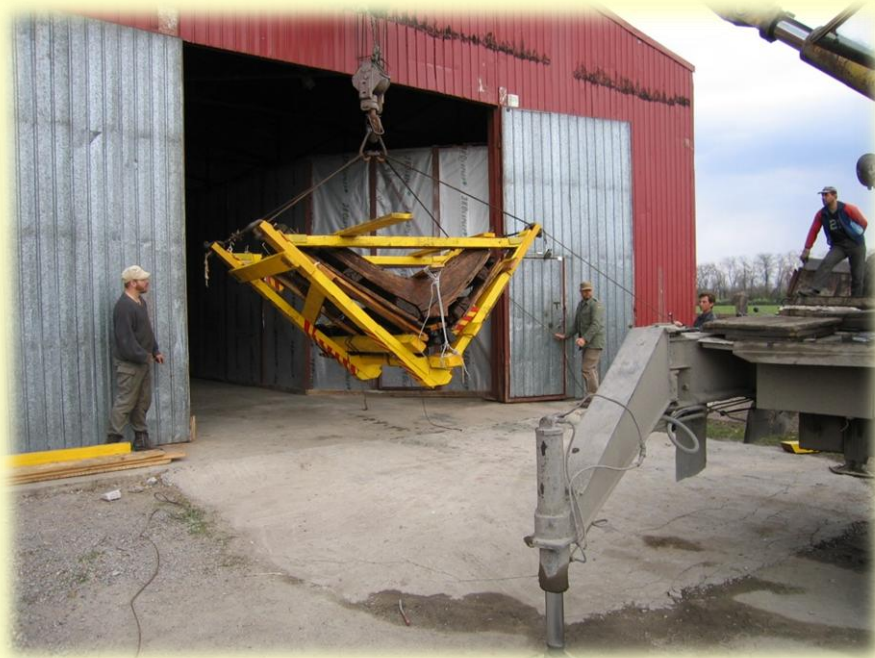
Фото 19. Выгрузка кормы бригантини возле реставрационного ангара.

После перегрузки на территории базы Пятого отряда гидротехнических работ с плавкрана на грузовой автотранспорт корма со стапелем перевезена в реставрационный ангар на о.Хортица (фото 19).
