Днепровский Н. В.

**ВНОВЬ ОТКРЫТЫЙ КУЛЬТОВЫЙ ПЕЩЕРНЫЙ
КОМПЛЕКС В ИСТОРИЧЕСКОМ ЦЕНТРЕ
БАХЧИСАРАЯ И ПРОБЛЕМА ЛОКАЛИЗАЦИИ
АРМЯНСКИХ РЕЛИГИОЗНЫХ ЦЕНТРОВ
В СТОЛИЦЕ КРЫМСКОГО ХАНСТВА**

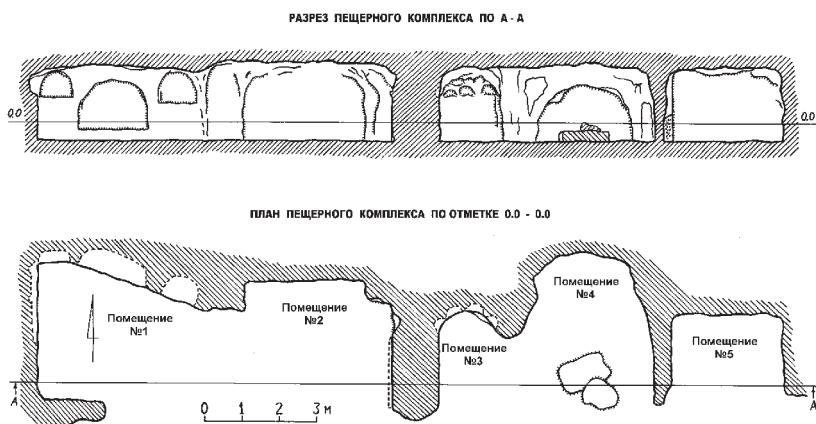
Рис. 2. План и разрез пещерного комплекса на ул. Горького

План и разрез выявленного пещерного комплекса приведены на рис. 2.

Южная стена большинства помещений не сохранилась, как и стена, разделявшая помещения 1 и 2, а также стена (если она была), разделявшая помещения 3 и 4.

Помещение № 1 в настоящее время представляет одно целое с помещением № 2. Западная стена ориентирована строго с юга на север. На расстоянии 1,6 м и 2,2 м от южной стены в западной стене имеются две вертикальные подрубки шириной около 0,05 м. Северная стена в своей западной части на протяжении 0,93 м ориентирована строго с запада на восток. Здесь, вплотную к западной стене, на высоте 1,15 м, высечена арочная ниша шириной 0,77 м, высотой 0,6 м и максимальной глубиной 0,27 м. Далее северная стена помещения отклоняется к югу на 21 градус. В центре этой части стены, на высоте 0,26 м высечена большая арочная ниша, ориентированная на север с отклонением к востоку на 21 градус. Максимальная ширина её 1,85 м, максимальная высота 1,4 м, максимальная глубина 0,65 м. Справа от центральной ниши, на расстоянии 0,4 м от неё, в северной стене на высоте 1 м над уровнем пола вырублена ещё одна арочная ниша. Максимальные её размеры: высота – 0,8 м, ширина и глубина – 0,7 м.

Помещение № 2 было отделено от помещения № 1 скальной перегородкой толщиной около 0,2 м. В северо-западном и северо-восточном углах имеются идущие от пола до потолка, близкие к прямоугольным в плане скальные выступы, плавно закругляющиеся к потолку, шириной около 1,1 м. Северо-западный выступ

Помещение № 3 отделяется от помещения № 2 скальной перегородкой толщиной 1,2 м с хорошо сохранившимися следами обработки, а от смежного помещения № 4 – скальным выступом шириной 0,7 м и ориентировано с юга на север. Северная стена скруглённая, наподобие остатков алтарной абсиды и содержит на разной высоте пять небольших, сильно оплывших ниш. Возможно, это остатки разрушенной “стalактитовой” отделки свода. В “пещерном Ани” известны и помещения с большим количеством расположенных рядом ниш (правда, не в полукруглой, а в плоской стене) [Кипшидзе 1972, табл. 20, 65]. Данное помещение могло быть небольшой скальной часовней.

Помещение № 4 ориентировано практически точно на север. Максимальная длина в этом направлении составляет 3,1 м, ширина – 3,5 м, высота – 2,1 м. Северная стена имеет почти полуциркульную форму. Во всю её высоту имеется арочная ниша с радиусом около 1,1 м и максимальной глубиной 0,7 м, похожая на алтарную абсиду. Восточнее её на высоте около 1,2 м в стене имеются остатки характерной ниши, похожей на нишу для установки икон. Возможно, это помещение также было скальной часовней, но могло быть и пещерной церковью, а помещение № 3 – её приделом. Такие пещерные церкви с приделами в Ани относятся к XII–XIII вв. (например, церковь N/4) [Кипшидзе 1972, рис. 42]. Восточная стена пещеры несёт на себе вертикальную подрубку шириной около 0,06 м и высотой около 1 м, а также следы обработки и остатки тонкого слоя штукатурки или побелки. Торец стены обработан в виде капители или фрагмента разрушенной арки, поэтому помещение, возможно, продолжалось к югу. Если оно также было церковью, то вертикальная подрубка на восточной стене могла служить для крепления алтарной преграды. В одной из церквей “пещерного Ани” Д. А. Кипшидзе также отметил над её входом “остатки тонкослойной белой штукатурки со следами красной краски... церковь вся была покрыта тонким слоем штукатурки (или, может быть, просто выбелена известью)” [Кипшидзе 1972, 111]. Такая штукатурка хорошо просматривается на многих фотографиях пещерных церквей Ани [Кипшидзе 1972, табл. 15, 40, 41, 75]. Подобную ей мы встречаем и в пещерах вокруг Армени-дере, а в наземной часовне разрушенного комплекса на ул. Пушкина она сохранила и следы красной краски. Снова отметим, что отделанные таким образом пещеры Ани датируются, главным образом, XII–XIII веками [Кипшидзе 1972, 19, 22–23].

Помещение № 5 отделено от помещения № 4 хорошо сохранившейся скальной стенкой, торец которой отделан наподобие пилястры с арочным завершением. Примыкающий к ней фрагмент стены имеет сводчатую форму со следами штукатурки уже описанного нами типа.

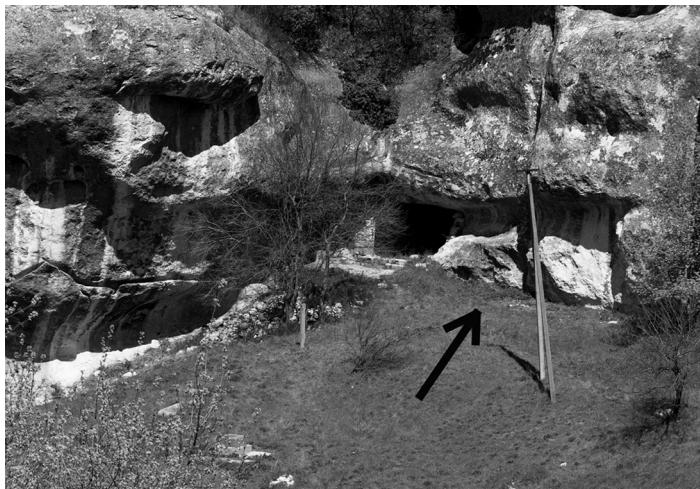
Рис. 7. Предполагаемое первоначальное местонахождение пещерного храма Пресвятой Богородицы на ул. Пушкина (отмечено стрелкой, фото автора)

Но где же, в таком случае, первоначально располагалась пещерная церковь Пресвятой Богородицы на улице Пушкина? На рис. 7 ясно видно, что единственное место сложенного скального выхода, сохранившее следы отлома камня, расположено северо-восточнее места раскопок, возле штолни (отмечено стрелкой). Кроме того, здесь на скале имеется характерный карниз, остатки которого хорошо прослеживаются и на обломках рухнувшего храма [Днепровский 2010, *фото 9 и 10*]. Поэтому мы полагаем, что именно тут находился нависавший (“лишённый основ”) мыс или выступ, в котором и была вырублена “просторная и кругловатая” церковь Пресвятой Богородицы.

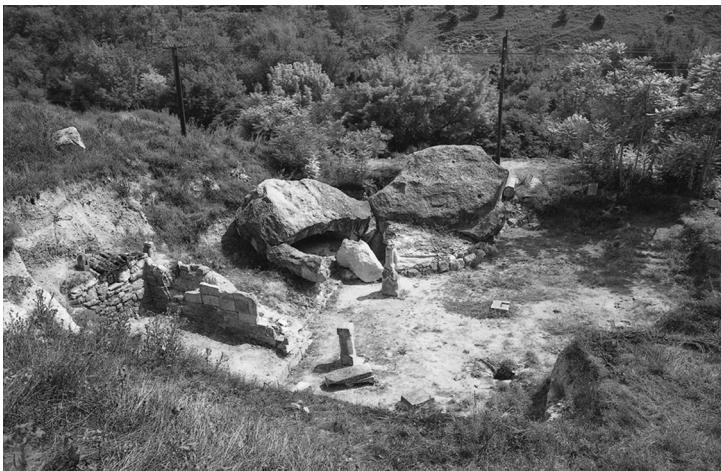
Рис. 9. Остатки наземного храма св. Григория Просветителя

Вернёмся теперь к вопросу о существовании в Бахчисарае *отдельного* храма св. Григория Просветителя. Поскольку ранее мы посвятили этому вопросу специальную работу [Днепровский, Чореф 2007, 18–25], то здесь мы приведём лишь её основные результаты. Для этого обратим внимание на то место, *куда* обрушились обломки пещерного храма. В настоящее время это место находится в своеобразном котловане (рис. 9). В его границах хорошо видна кладка большого прямоугольного здания (10,84 на 9,02 м). По периметру это сооружение было ограждено стеной, сложенной из крупных глыб известняка. Судя по расположению позднесредневековых надгробий вокруг него, пол помещения изначально был значительно ниже уровня современной дневной поверхности. В центре его сохранились следы установки двух рядов каменных колонн. На своих местах остались два обломка колонн и три базы. Вероятнее всего, колонн было четыре. Их расположение указывает на то, что помещение было разделено на три части. Крайние части имели ширину 2,56 м, а средняя – 3,0 м. В ней обнаруживаются следы двух стенок, пристроенных к восточной стене. Вероятно, они очерчивали внутренние стены пастофориев. К сожалению, неконтролируемое специалистами участие в судьбе памятника местных жителей сделали свое дело. Однако, анализ сохранившихся элементов постройки позволяет сделать вывод, что первоначально это строение являлось одноапсидной трехнефной церковью и, судя по конфигурации алтарной части, армянской (абсида не выступает за прямоугольный контур здания). Рухнувшие сверху глыбы с остатками пещерной церкви лежат на такой же вымостке, что и находящиеся невдалеке обломки колонн. Заметно также, что эти глыбы подпирают и остатки стен. Следовательно, известняковые блоки зафиксировали состояние памятника на момент их падения. Другими словами, к моменту обрушения *пещерного* храма от *наземного* осталась лишь нижняя часть. По нашему мнению, это и есть ни что иное, как фундамент наземного храма св. Григория.

В дальнейшем, вероятно, на территории бывшего храма было возведено несколько поздних сооружений. Из них лучше сохранилась постройка в северо-восточной части. Она представляет собой небольшую часовню размерами 5,04 на 2,58 м. Ее северная и южная стены сложены из тщательно подтесанных известняковых блоков вторичного использования и из бута. Наибольшая высота этих стен 1,35 м. На них сохранились следы фресок. Так, на пяти камнях северной и на десяти южной стены просматриваются пятна красной краски. Рядом вырезаны четыре равносторонних рельефных креста (2 – 0,24 м и 2 – 0,12 м), левый, нижний и правый вписаны в круги. Восточная стена этого сооружения была сложена из бута. Когда в Бахчисарае возникает иезуитская миссия, один из её участников, о. П. дю Бан, писал, что начал свою проповедь в часовне, устроенной в полуразрушенной армянской церкви. Очевидно, речь идёт именно об этом сооружении. Служба в этой капелле, возведенной на развалинах храма, продолжалась недолго. Уже в 1713 году иезуиты получили разрешение построить домовую церковь. В результате вывода христиан из Крыма в 1778–1779 годах часовня была заброшена, а выше ее по склону устроили каменоломню. Допускаем, что в это время большая часть сооружений раннего наземного храма была разобрана до фундамента. Возможно также, что наземный храм св. Григора Просветителя к тому времени уже мог быть разрушен землетрясением 1751 года [Днепровский, Чореф 2007, 24]. Вероятно, во второй четверти XIX века в результате обвала несколько известняковых глыб упало на территорию бывшего армянского храма. Поскольку восстанавливать памятник было уже некому, его быстро занесло землей, под которой большая его часть покоилась до конца XX века.

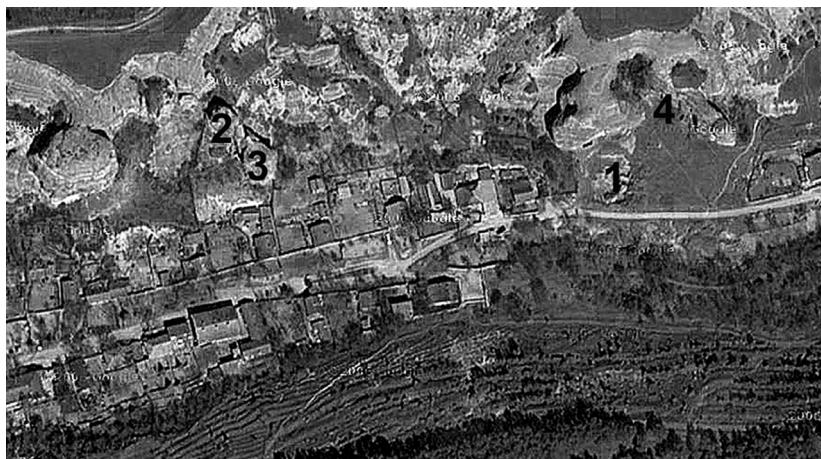
Рис. 10. Объекты на улице Пушкина: 1 – обломки пещерного храма Пресвятой Богородицы и фундамент наземного храма св. Григория Просветителя, 2 – описанная И. Жюрьари “яма”, 3 – подобие алтарной апсиды с нарубленными к ней ступеньками, 4 – предполагаемое первоначальное местонахождение пещерного храма Пресвятой Богородицы (фото с сайта Google.com)

Скорее всего, именно этот пещерный храм отмечен как “Армянская церковь” под литерой “И” на плане г. Бахчисарая 1775 г. (рис. 8). На рис. 10 представлен современный спутниковый снимок интересующей нас части улицы Пушкина с нанесёнными объектами.

Расположение всех перечисленных выше объектов Арменидере показано на рис. 10.
