## АРХІТЕКТУРНО-БУДІВЕЛЬНИЙ СКЛАДНИК БУШАНСЬКОГО СКЕЛЬНОГО КОМПЛЕКСУ: ІСТОРИЧНІ ВІХИ ЗАБУДОВИ (2)\*

*Ростислав Забашта*

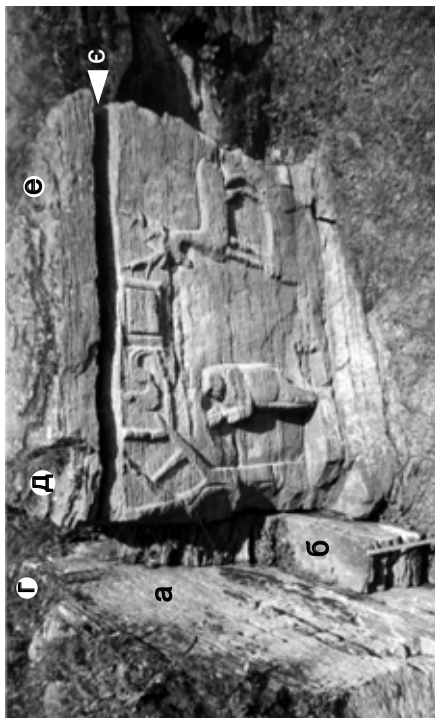
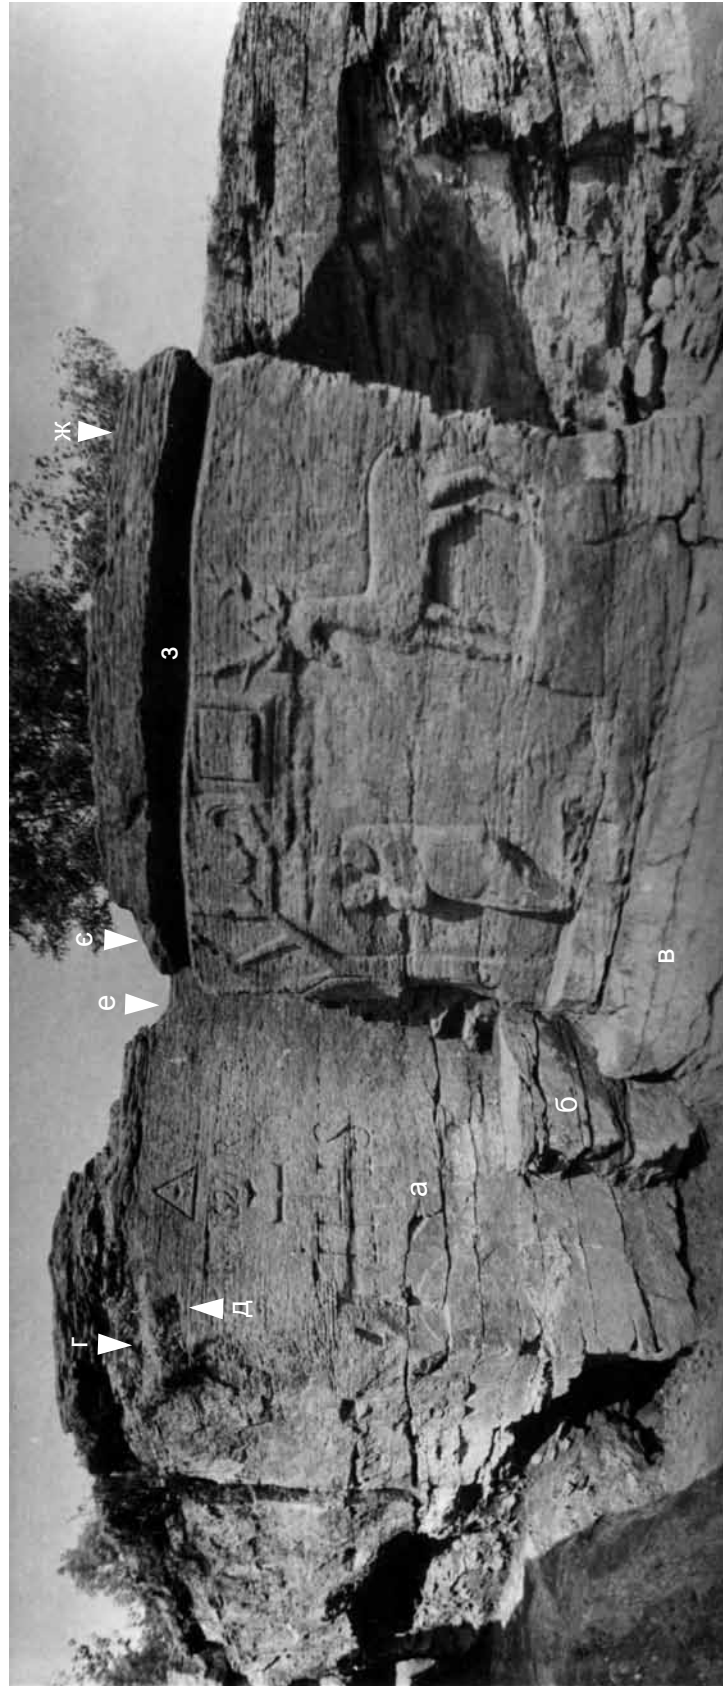
А Б

Іл. 1. Північно-східний кут приміщення № 1 Бушанського скельного комплексу (А-Б). Світлина 1985 і 2003 р. (автор Р. Забашта): а – простінок брили № 3; б – залишки «притули»; в – брила № 2 (з рельєфом); г – вируб-полиця на південно-західному куті брили № 3; д – гніздо на південно-західному куті брили № 3; е – вируб-полиця при південно-східному краю брили № 3; є – вируб-полиця при північному краю брили № 2; ж – вируб-полиця (?) при південному краю брили № 2; з – жолоб на брилі № 2

гніздами і які згруповані в північно-східному куті названого приміщення, утвореного вертикальними площинами двох суміжних брил: № 2 (з рельєфом) і № 3, по-друге, жолоби нижнього рівня, які представлені на бр.\*\* № 1 і 2 цього-таки приміщення комплексу (іл. 1).

Стосовно вирубів у північно-східному куті пр. № 1, то нині їх зафіксовано три, принаймні саме така кількість уціліла донині й була свого часу задокументована на планах і світлинах. Один із них займає лівий, північний (точніше північно-західний), кут верхньої площини брили з рельєфом (№ 2) на висоті близько 2,63 м від долівки (на рівні порогових плит). Він має вигляд нерегулярного шестикутника (0,18–0,32–0,19–0,35 / 0,40–0,37–0,62 м), максимальна ширина якого сягає 0,46 м, а заглиблення (на різних ділянках) – від 0,117 м до 0,129 м. Вторує йому подібне, але значно більше за площею трикутасте заглиблення (зі сторонами ~ 1,17 x 0,95 x ~ 0,84 м) на верхній площині найближчого правого (східного) відрозу суміжної брили (№ 3). Обидва ці вируби, що поєднують у собі прикмети полиці й гнізда, збіжні за висотністю, а відстань між ними не перевищує 0,34 м. Якщо ж врахувати ширину «притули» (0,34–0,39 м), то початково ці заглиблення-кріплення утворювали, вочевидь, єдину площину. Не викликає сумніву, що вони походять від однієї дерев'яної надбудови. Щодо третього вирубу, то він міститься при лівому (західному) краю тієї-таки бр. № 3 (на майже прямому куті двох суміжних вертикальних площин-стінок брили – південної та західної) на відстані 1,07–1,30 м від початку правого (східного) вирубу (полиці-гнізда). Довжини трьох його боків сягають ~ 0,2–0,37–0,15 м, максимальна глибина по вертикалі (від верхньої площини брили) – 0,35 м, по горизонталі – 0,57–0,585 м. Від долівки (на рівні порогових плит) він починається на висоті 2,7–2,72 м. Як за площею, напівкруглою конфігурацією, так і за висотним рівнем (розбіжність показників становить 0,07–0,1 м) цей вируб різниться від двох попередніх. Така обставина закономірно ставить під питання синхронність між ними і спонукає розглядати варіант сув'язі

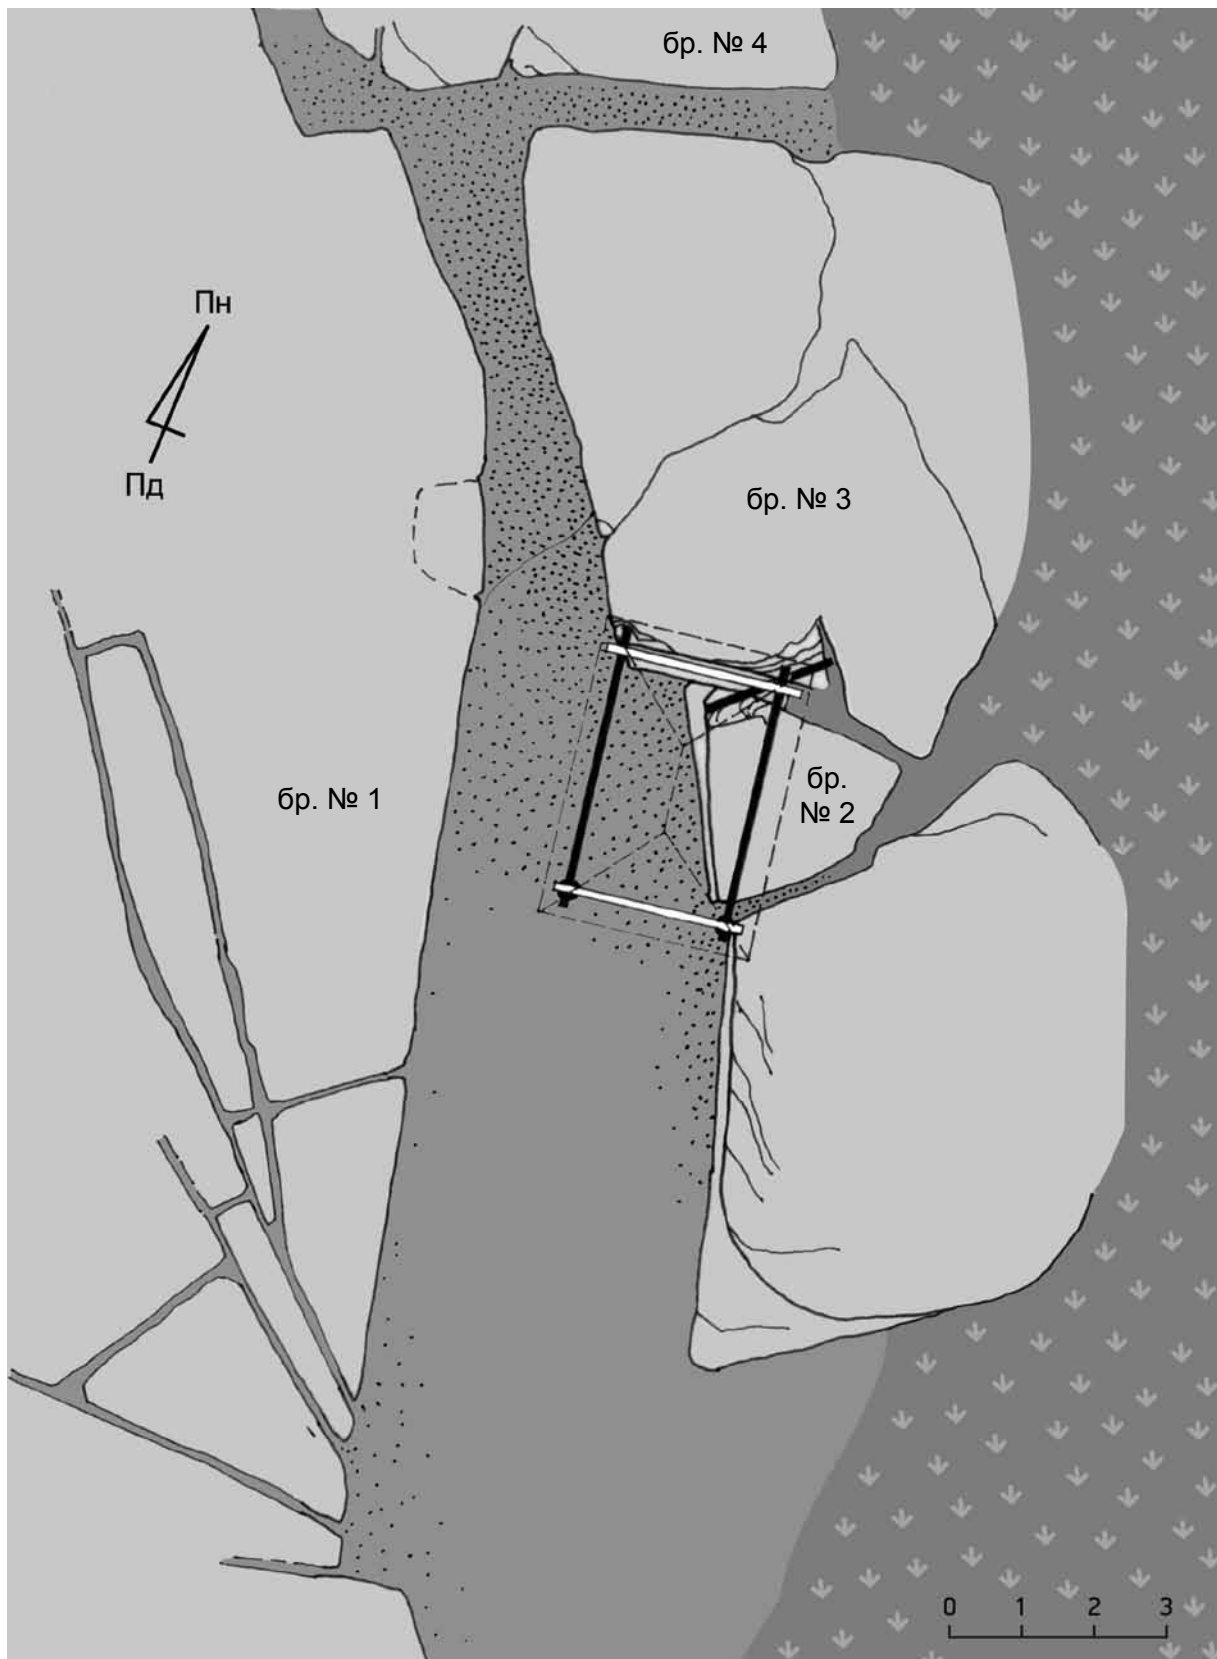
Іл. 2. План Бушанського скельного комплексу на першому етапі забудови (кінець XVI / перша половина XVII / 20–30-ті роки XVIII ст.) (реконструкція Р. Забашти, рисунок Ю. Дибі)

Щодо характеру початкової забудови, то вона, за нашим припущенням, обмежувалася лише північно-східним закутком центрального приміщення (№ 1). Це була порівняно невелика (локальна) дахова чотирихвиля конструкція, що накривала собою західний край бр. № 2 (з рельєфом) і південно-західний край бр. № 3, який утворював північний простінок пр. № 1 (іл. 2). (Найближча аналогія – дерев'яне накриття брили з горельєфом XVIII – початку XIX ст. в с. Касперівці Тернопільської обл. [21, с. 31–32, рис. 2] (іл. 3); до порівняння надається і односхиле накриття над рельєфною чи фресковою композицією на зовнішньому боці південної стіни нави костелу монастиря в Кірхсіденбасі, Баварія [33, р. 109, (іл.) 14]<sup>6</sup>). Зведення покрівлі могло як синхронізуватися з часом появи наскельного рельєфу, так і передувати йому або постати вже після його виконання. За будь-якого варіанта, орієнтиром хронологічної атрибуції є датування скульптурної композиції, що нині визначається в межах двох імовірних альтернатив: або кінця XVI – першої половини XVII ст., або 20–30-х років XVIII ст.

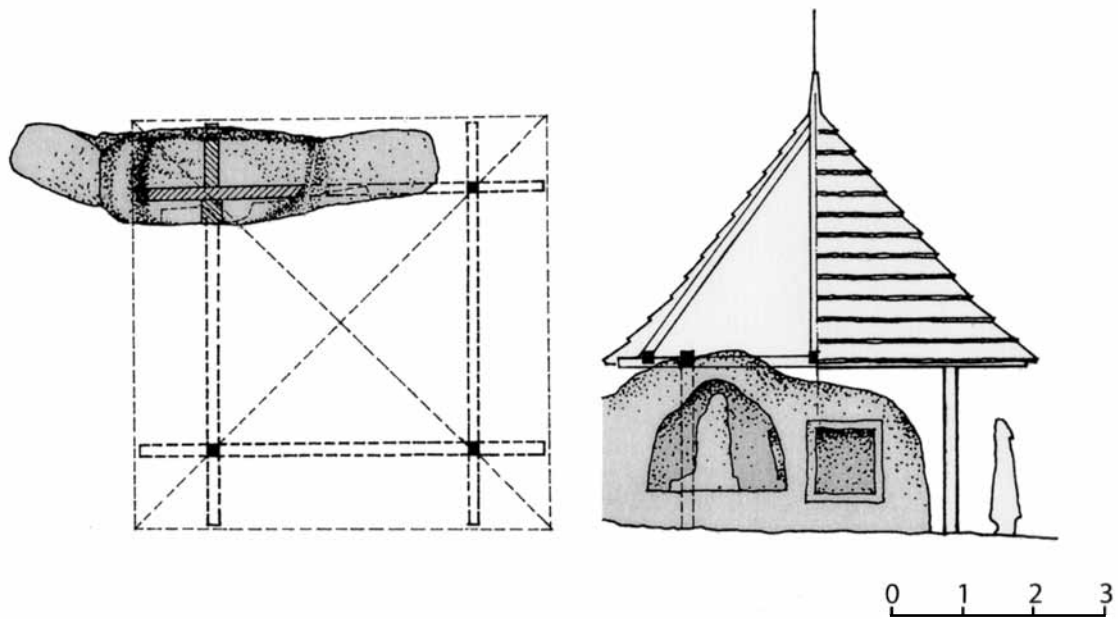
Іл. 3. Касперівська наскельна каплиця середини / другої половини XVIII – початку XIX ст. (реконструкція Р. Забашти, Ю. Диби)

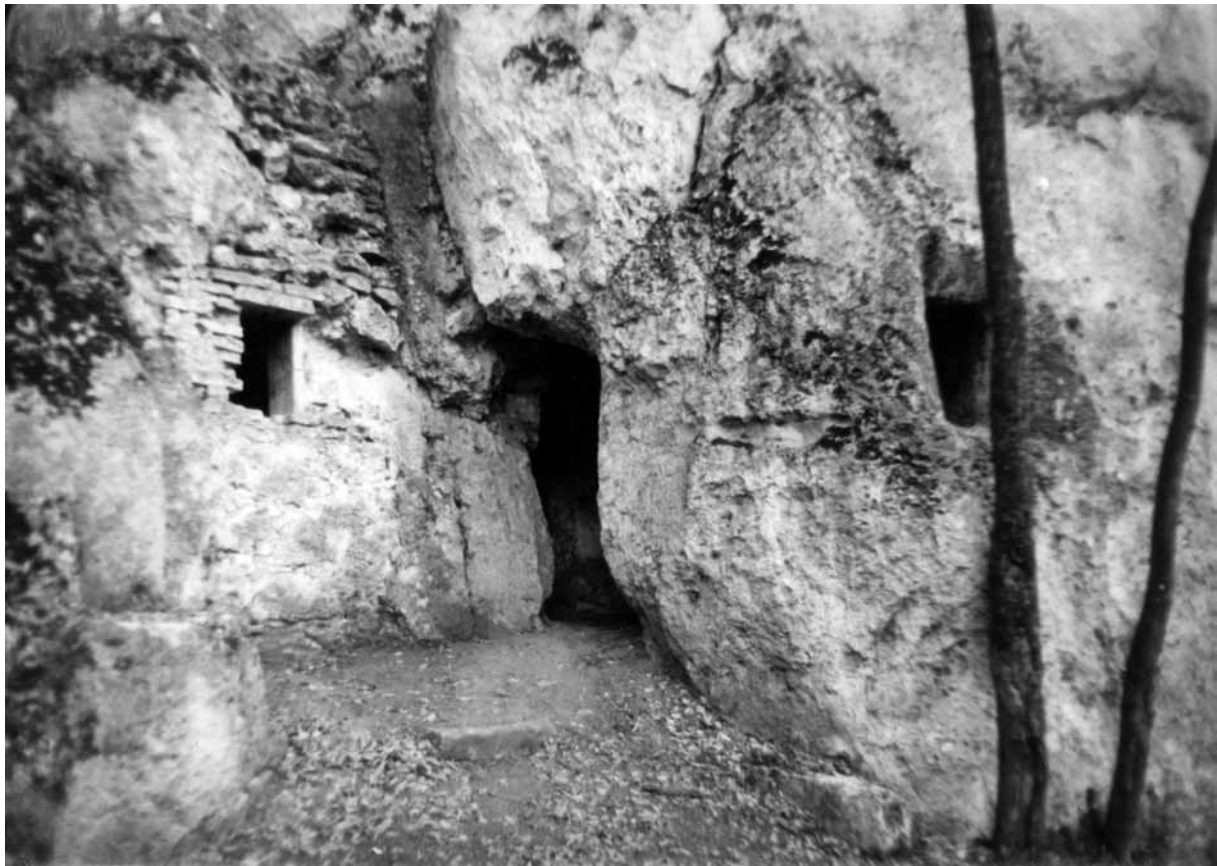
Іл. 4. Чільний бік Крутилівського печерного комплексу XV–XVIII ст. (світлина М. Рожка)

масивну лежанку-полицю. Найвірогідніше, приміщення огородили ще й стінами з північної та південної (чільної) сторін, ізолюючись повністю чи частково від довкілля. До цієї думки схиляє масивність жолобів, а отже, довготривалий характер перекриття, хоча безпосередніх доказів такого стану речей, а саме залишків чи бодай слідів від стін, не було зафіксовано під час археологічних досліджень 1961, 1985, 1987 р. Здогадним лишається й технічний характер цих вертикальних будівельних конструкцій. Вони могли бути складені з доступного ламаного плитцюватого каменю або виконані з деревини (колод / брусів, дощок, пруття) та інших додаткових підручних матеріалів (напр., глини). Цілком очевидно, що це приміщення мало мати двері й одне, максимум два невеликі вікна. (За аналог тут слугує печерний комплекс XVI–XVIII ст. на схилі гори Звенигород побіля с. Крутилів Тернопільської обл. [25, с. 189–191, іл. 2]) (іл. 4).

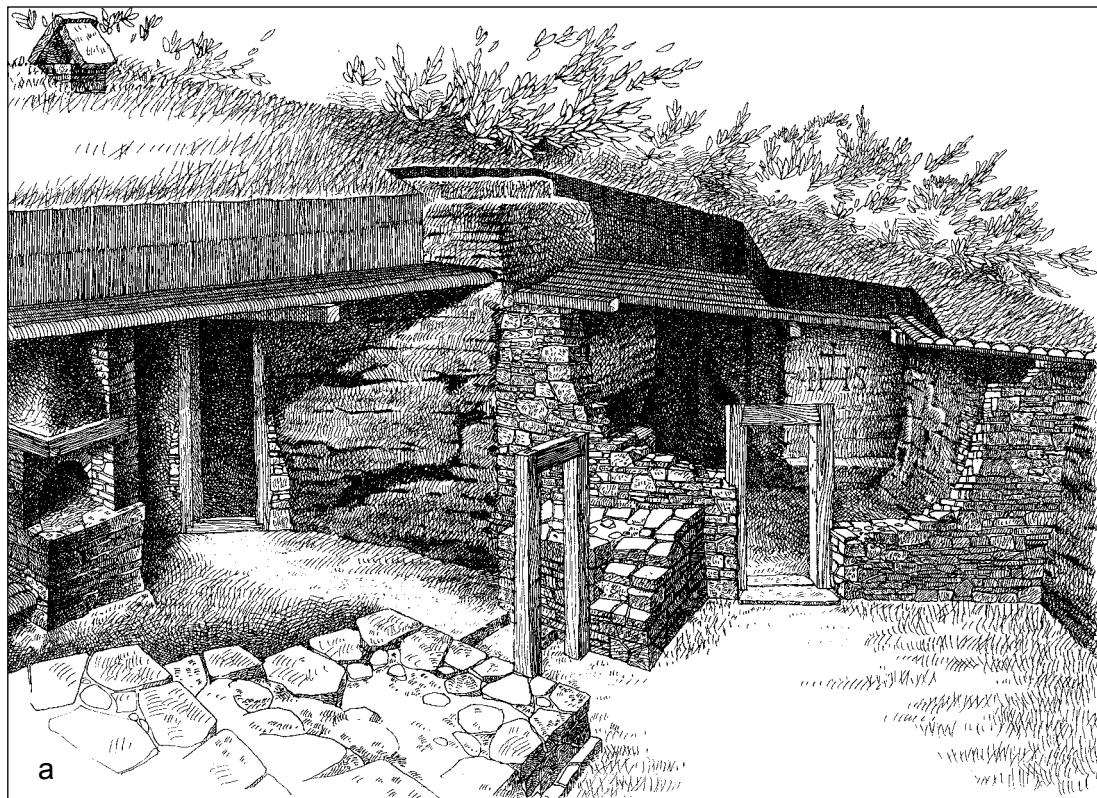
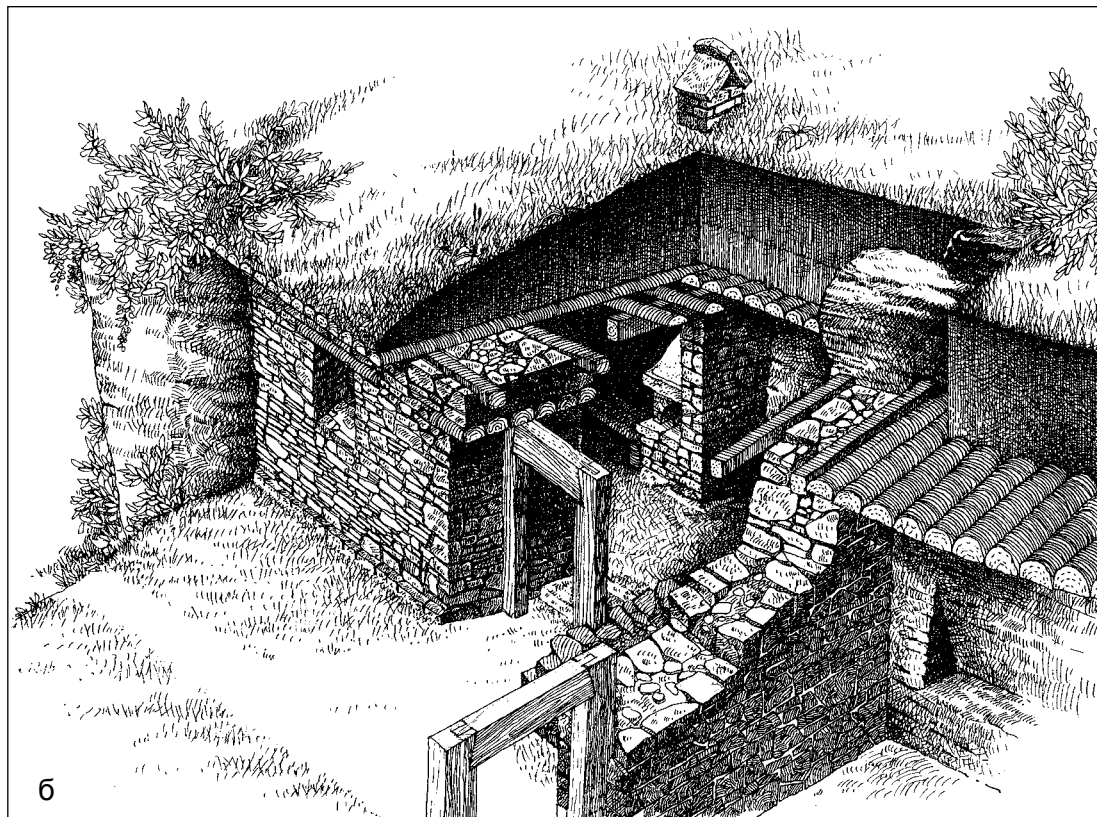
Іл. 5. Аксонометрія Бушанського скельного комплексу на третьому / четвертому етапі забудови (реконструкція Р. Забашти, рисунок Ю. Діби): а – приміщення № 1, 2, 4, 5, 6 (вхід); б – приміщення № 1 (південно-західний кут), 4 і 5

**Третій етап** припав на період орієнтовно між 30–40-ми і 60–70-ми роками XVIII ст. Упродовж цього часу площу комплексу було розширено майже вдвічі, замінено систему кріплень і здійснено капітальну перебудову перекриття. Окрім центрального приміщення, з'являються пр. № 2 і 3 (властиво, його південна частина), а також пр. № 4, 5 і 6, прикметною особливістю яких є значна міра рукотворності. Правда, немає повної ясності щодо послідовності і синхронності освоєння нових площ. Пр. № 5 і 6 могли з'явитися та опоряджуватися і за одним планом-задумом (одночасно / майже одночасно чи поступово) або без будь-якого початкового плану, стихійно, у різний час. Не викликає сумнівів тільки послідовність вибірки кам'яної породи і / чи ґрунту: спершу постало пр. № 5 і, вірогідно, № 4, і лише згодом – пр. № 6. У певний момент усі доступні на той час приміщення (№ 1, 4, 5 і 6) були перекриті дахом на майже одному висотному рівні. При цьому для більшості приміщень була застосована, імовірно, нова форма кріплень перекриття у вигляді вирубів-полиць при верхніх краях скельних стін. Щодо рукотворних стін, то вони, безсумнівно, замикали пр. № 1 з півдня, від передвхідного майданчика і, можли-

во, з півночі (іл. 5: а). Реально припускати зведення чільної стіни і перед внутрішнім об'ємом пр. № 4 і 5 (іл. 5: б). У такому випадку пр. № 1 і 4, 5 мали мати окремі дверні пройми й освітлюватися (бодай частково) через порівняно невеликі вікна. (За аналог тут може правити той-таки Крутилівський печерний комплекс [25, с. 189–191, іл. 2]) (іл. 4). Утім, можливий варіант, коли останні три приміщення не відгороджувалися стіною (мурованою чи дерев'яною), тобто могли лишатися й напіввідкритими.

**The third stage.** The approximate time of this spell is the 1730s to 1760s. In its course, the complex's area had been broadened almost twice; the fortifications had been changed, while the overhead cover had undergone overhauling. Apart from the central abode (being quite natural by its origin), there emerged man-made abodes ## 2, 3 (southern), 4, 5, and 6. In a certain period, all the abodes accessible at that time (## 1, 4, 5, and 6) were roofed nearly at the same height. Therewith, for most abodes, there had been applied a fresh overhead cover fastening form being shaped like cuttings-shelves through the edge of upper planes of rocky substance (ill. 5). With artificial walls, the bode # 1 was enclosed southerly, against ante-portal ground, and possibly, from the north. It can be well surmised the fact of erecting a wall in front of the abodes ## 4 and 5 as well; yet, the latter could remained half-open (ill. 5).
