Олександр Бондар

«PALAZZO EN FORTEZZA» НА ГОНЧАРІВЦІ В БАТУРИНІ *

Стаття присвячена реконструкції топографічної структури унікального оборонно-архітектурного комплексу – резиденції гетьмана Івана Мазепи в Батурині на Гончарівці. На основі зображальних, археологічних та писемних джерел вдалося створити графічний варіант реконструкції планувальної системи садиби, остаточно спростувати припущення про декоративність її оборонних споруд. Навпаки, вдалося довести те, що фортифікації садиби виконані з використанням тогочасних новітніх європейських досягнень оборонно-інженерної справи. Також наведено основні аналогії подібних садиб на території тогочасної Гетьманщини.

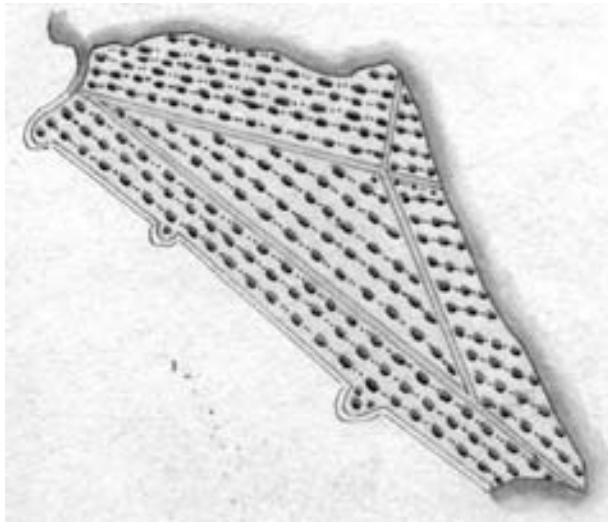
Рис. 1. Фрагмент плану городища в урочищі Гончарівка в Батурині з розплануванням території, 1862 р.

вже загадуваного плану XIX ст. та фортифікаційними традиціями Європи й України дає змогу висунути альтернативну версію. На плані XIX ст. внутрішні доріжки починаються від північно-західної куртини. Під час обстежень 2015 р. саме в цьому місці було виявлено пробій у валу шириною до 10 м. За ним наявний підквадратний майданчик, заглиблений до 0,3–0,4 м. Цей пробій знаходиться майже по центру між першим та другим бастіонами. Тобто простір між цим пробієм має відразу подвійне прикриття з обох бастіонів, та й сама лінія рову дещо увігнута усередину майданчика. Якщо допустити, що саме тут знаходився в'їзд до комплексу, то тоді стає зрозумілим і рівний пробій у валу, і майданчик за валом, і потужний фланкуючий сектор обстрілу відразу з двох бастіонів. Ще в 2010 р. до цієї думки схилився і М. Андрієвський у своїй розвідці, присвяченій бастіонним укріпленням Гончарівки [1, с. 19]. Можливо, тут знаходилися дерев'яні ворота у вигляді кількакамерної споруди з «тунелем». Наявність воріт між двома баштами або двома бастіонами – традиційна практика європейської школи фортифікації XVI–XVIII ст. [9, с. 246]. Найяскравішим прикладом такого розташування брами можуть бути в'їзні ворота до Чигиринського замку. Вони зображені на плані П. Гордона 1678 р. Там ворота знаходилися по центру куртини, прикриті з обох боків бастіонами. Вже під час бойових дій, для посилення цих воріт, поряд з ними було збудовано дерев'яну башту відкритого типу [8, с. 125-126]. Також прикладом такого розташування воріт може бути Крупицько-Батуринський монастир, де в'їзна брама фланкувалася сильно винесеними вперед відкритими баштами [3, с. 126]. Аналогічну конструкцію можна спостерігати і на прикладі Троїцького монастиря в Чернігові, де Іллінські ворота фланкувалися двома винесеними кутовими баштами.

Питання з внутрішнім розплануванням палацевого комплексу також, імовірно, може бути вирішене за допомогою плану XIX ст. На ньому центральна вулиця починається майже від центру північно-західної куртини й проходить на південь до бастіону № 5 майже паралельно західній куртині. Відразу від імовірних воріт вулиця роздвоюється, від неї веде відгалуження на схід паралельно до північної тераси. Майже аналогічна вулиця розпочинається й з півдня і паралельно східній терасі прямує на північ. Вулиці перетинаються, утворюючи майже трикутник, з вершини якого під кутом 90 градусів знову розходяться. Не викликає сумнівів, що дане розпланування було заздалегідь спланованим, така структура характерна для садово-паркових комплексів. Однак постає питання, коли ж саме виникло це розпланування? Навряд чи це сталося після погрому XVIII ст. Навряд це відбулося й у XIX ст., коли тут розташовувалися пасіки. Вірогідно, що це трасування збереглося з початку XVIII ст. Як уже зазначалося, сам план не датований, 1862 р. позначена його копія. Тож до якого часу відносився оригінал, залишається невідомим. Можна лише сказати, що він складений після 1799 р. (час побудови Воскресенської церкви в самому Батурині, оскільки вона позначена на плані міста). Тож не можна виключати той факт, що тут ми бачимо розпланування початку XVIII ст. Незважаючи на деякі неточності та візуальні деформації цього плану, при накладці на сучасну топографічну зйомку 2015 р. з розкопаними об'єктами, бачимо досить інформативну картину (рис. 3). По-перше, сітка доріг чітко відтворює підтрикутну геометричну форму всього майданчика. Початок вулиці на північному заході співпадає з уже згадуваним вище пробієм у валу. Вершина «трикутника» вулиць майже ідеально співпадає з залишками колодязя. Споруда палацу потрапляє до «малого трикутника» вулиць, на північ від якого знаходиться церква, а на південь т. зв. «покоєва хата». Таке випадкове співпадіння археологічних даних з картографічними матеріалами видається малоімовірним. Вірогідно, що вже навіть після зруйнування палацу та церкви планувальна структура з доріжок та алей на території комплексу деякий час зберігалася та була зафіксована картографами кінця XVIII – першої половини XIX ст., а згодом потрапила на копію плану 1862 р. Унікальність регулярного розпланування оборонно-палацевого комплексу Гончарівки полягає в тому, що на початку XVIII ст. ще не сформувалися основні постулати створення т. зв. «англійських парків» на території садів, цей процес розтягнеться на все XVIII ст. Тому садіву на Гончарівці якоюсь мірою можна вважати експериментальною для свого часу.

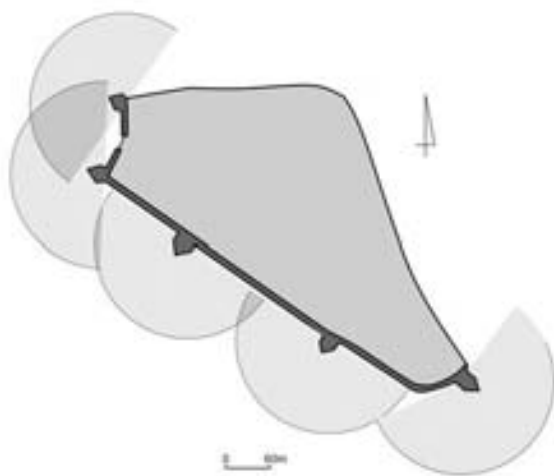
Рис. 2. Схема-план артилерійського бою (картечню) з бастионів укріпленої садиби І. Мазепина Гончарівка в Батурині.

залишало мертвих зон (рис. 2). Цим можна пояснити і відсутність бастиону на південному куті укріплень. Він повністю потрапляв під дію артилерії з четвертого та п'ятого бастионів.

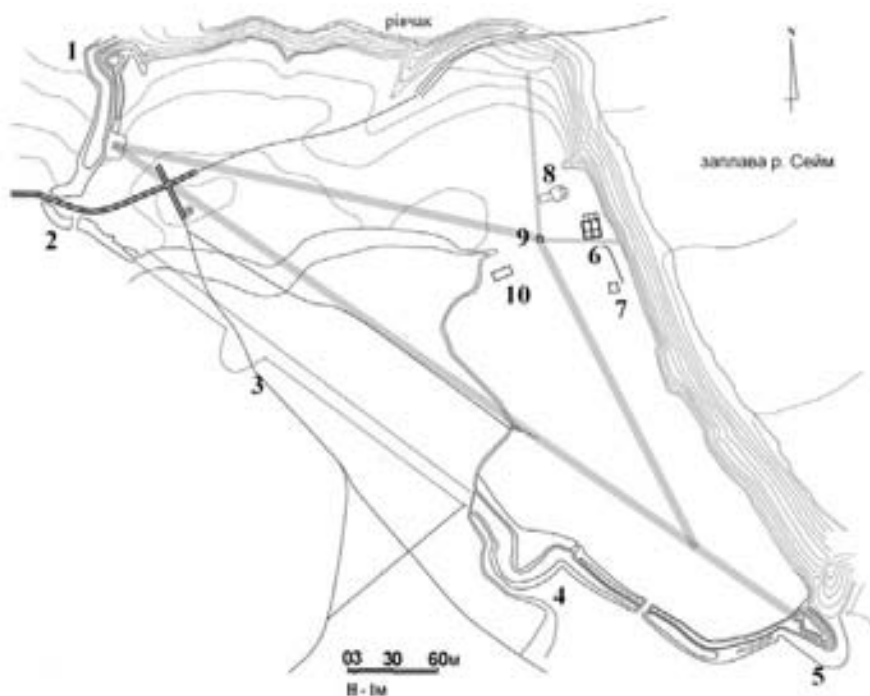
Рис. 3. План городища в ур. Гончарівка в Батурині 2015 р. з накладкою розпланування з плану 1862 р. та позначенням археологічних об'єктів:

| 1 – бастион № 1 «Північний»; | 4 – бастион № 4 «Південно-західний»; | 8 – церква (?); |
| 2 – бастион № 2 «Західний»; | 5 – бастион № 5 «Південний»; | 9 – колодязь; |
| 3 – бастион № 3 «Центральний»; | 6 – залишки палацу; | 10 – «курінь-вартівня». |
| | 7 – «покоєва хата»; | |

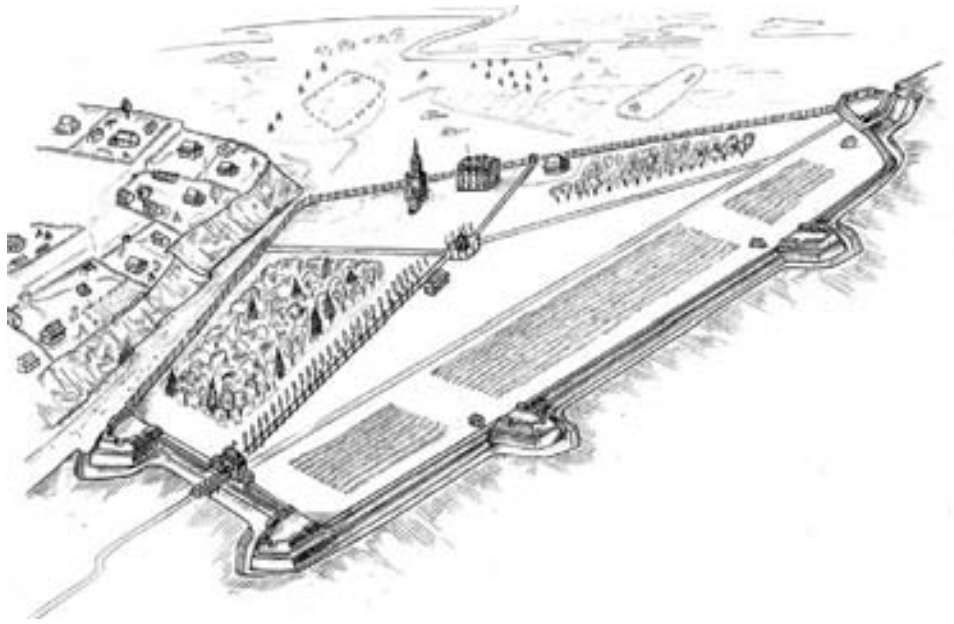
Рис. 4. Варіант реконструкції укріпленої садиби І. Мазети на Гончарівці в Батурині станом на початок XVIII ст. Малюнок О. Бондаря.

західної сторони. Від нього починалося дві дороги – одна з них проходила через весь комплекс і вела до п'ятого бастиону, розділяючи садибу на дві половини. Інша дорога також розпочиналася від воріт і вела до колодязя, який виконував роль «розподільного пункту» формування доріжкової системи. Перед колодязем археологічно було зафіксовано рештки споруди, що отримала умовну назву «вартівні». Від колодязя під кутом 90 градусів до дотичних доріжок розпочиналися ще дві менші доріжки, одна з яких вела до т. зв. «покоєвої хати», інша – до «церкви». Загалом система алей та доріжок зводилася до складання прямокутних трикутників. На жаль, поки що не вдалося знайти подібних аналогій розпланування садиб, але в своїй основі вона дуже схожа на систему розпланування т. зв. «англійських парків», де площа садиби ділилася на квадрати або прямокутники, котрі в свою чергу були поділені на трикутні ділянки. Про місця, де знаходилися згадані у описі «гай березовий, і поблизу поле орне», можна лише здогадуватися. Вірогідною, що березовий гай міг бути з північної сторони, вдовж тераси струмка, що відділяв поселення гончарів від палацу. Візуально це не дозволяло жителям поселення бачити, що відбувається на території гетьманської резиденції. Орне поле, можливо, було розташоване в південно-західній частині садиби між головною дорогою комплексу й куртиною з третім і четвертим бастионами. За синхронними аналогіями, можна припустити існування біля кожного бастиону невеличких наземних споруд-караулень, де розташовувалася залага бастионів під час несення караульної служби (рис. 4.). На жаль, поки що також не виявлено господарської частини садиби, де мали б міститися господарські споруди, зернові ями, конюшні та ін.
