## ІЛЛІНСЬКА ЦЕРКВА В ЧЕРНІГОВІ: ПІДСУМКИ ДОСЛІДЖЕНЬ

### ELIAS CHURCH IN CHERNIHIV: RESEARCH FINDINGS

**Мета статті** – підбити підсумки вивчення Іллінської церкви, спираючись на результати архітектурно-археологічних досліджень, здійснених авторами протягом 2015–2016 рр. У центрі уваги – аналіз особливостей місця розташування храму, властивостей його архітектурних конструкцій, будівельних матеріалів, освітлення тощо та зв'язок із підземним комплексом монастиря. Для аналізу застосовано методи архітектурної археології, що поєднують методику археології, архітектури та мистецтвознавства. Автори обґрунтовують висновок про те, що будівельна техніка та матеріали, використані творцями Іллінської церкви, мають мало спільного зі спорудами чернігівської архітектурної школи. Тож її датування в межах концепції розвитку цієї школи варто переглянути.

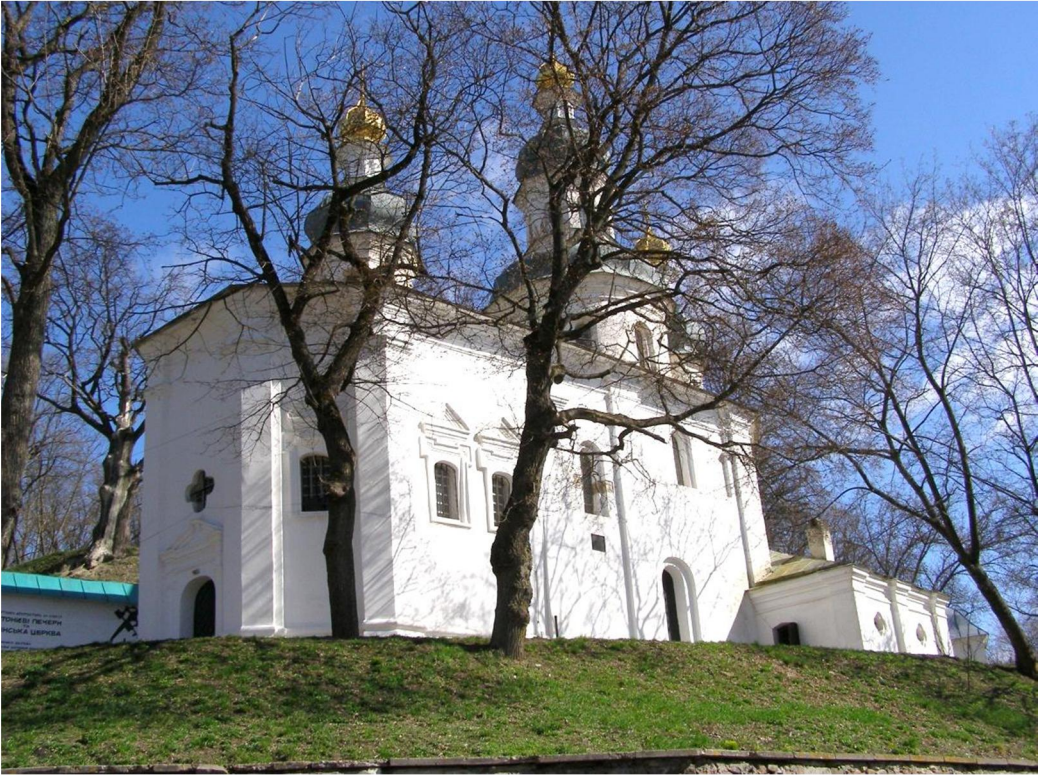
Мал. 1. Іллінська церква. Вигляд з південного заходу. Фото 2015 р.

Іллінська церква (мал. 1) збудована поза межами стародавнього Чернігова, на південний захід від міських укріплень, в урочищі Болдина гора, перед входом до комплексу Антонієвих печер XI–XVIII ст. Згідно з літературною традицією, її заснував преподобний Антоній Печерський водночас із печерним монастирем<sup>1</sup>. Однак ця традиція походить не

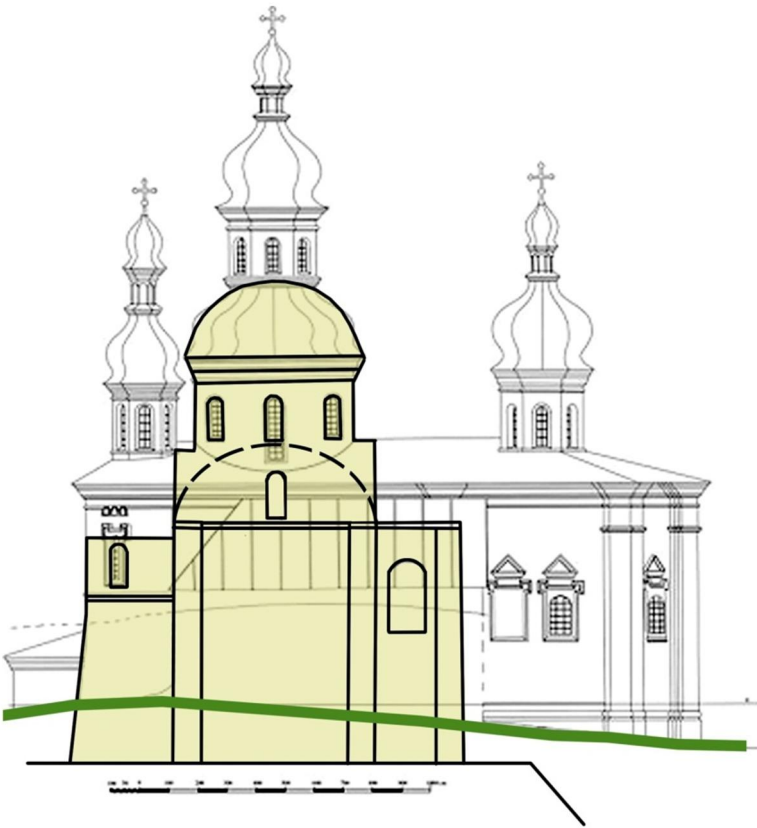
Мал. 2. Іллінська церква. Вигляд з півночі.

Схема збережених середньовічних конструкцій. Рівень сучасної поверхні відзначений лінією.

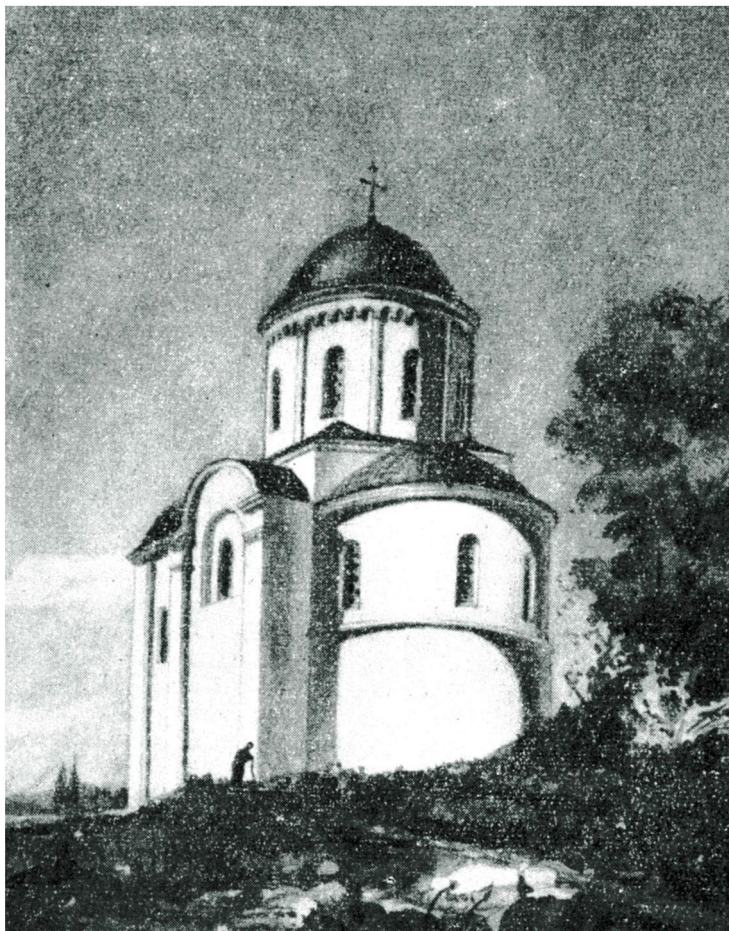
*Мал. 3. Іллінська церква. Вигляд з південного сходу.  
Реконструкція (за: Ю. Асеевим та Г. Логвіним).*

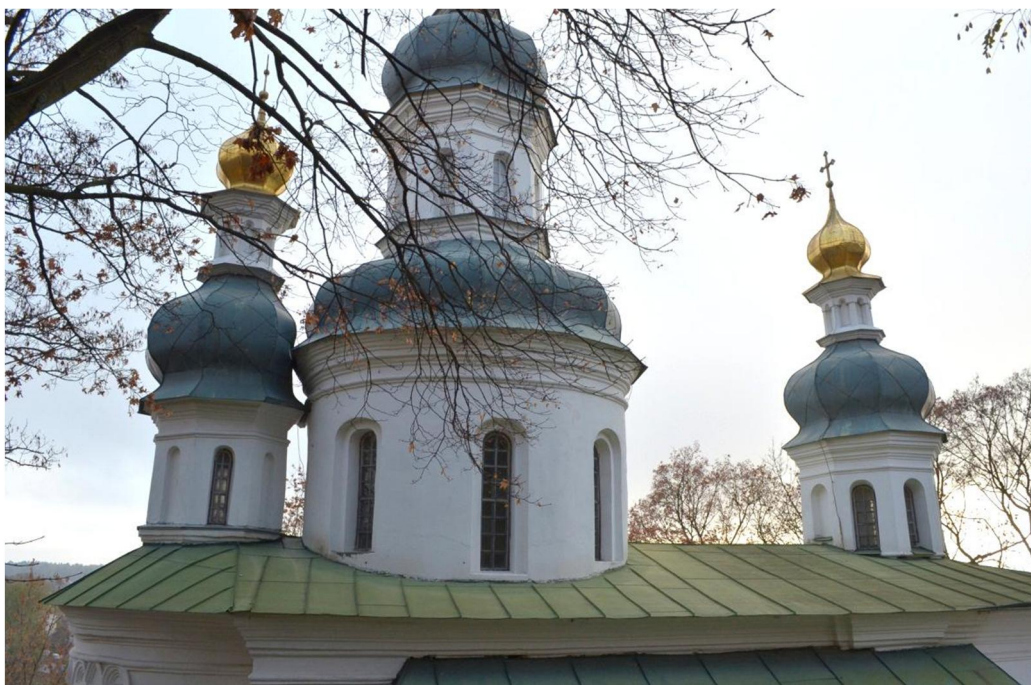
*Мал. 4. Вигляд на куполи Іллінської церкви з півночі. Фото 2015 р.*

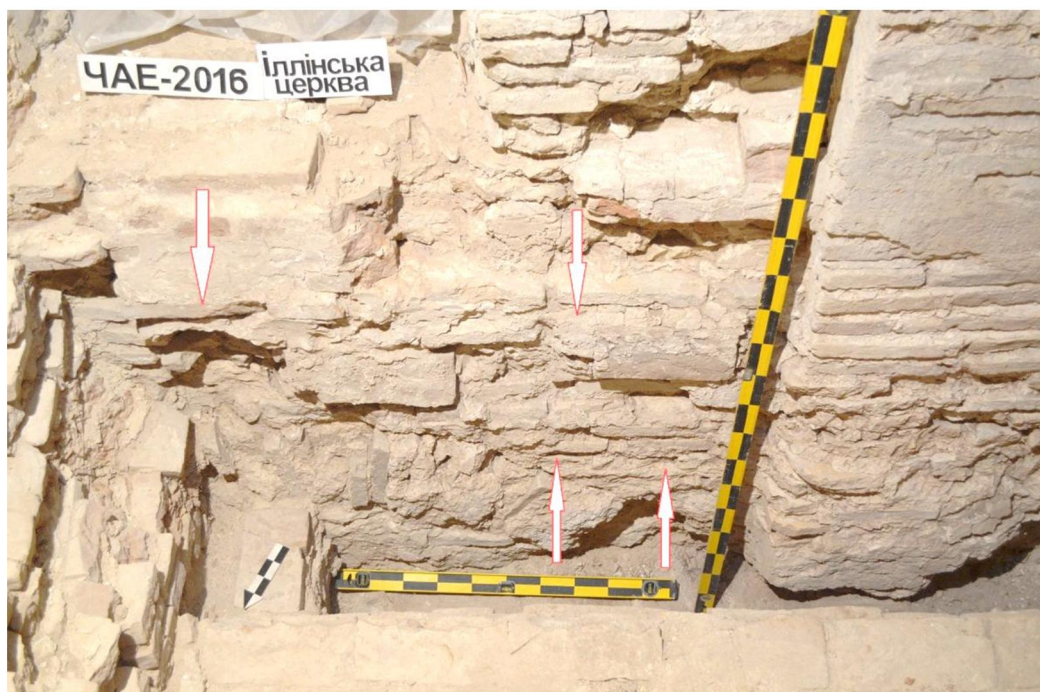
Мал. 5. Ділянка північного фасаду Іллінської церкви нижче входу на хори (фото 2016 р.).

На фото: нижня розвантажувальна арка;  
стрілочками позначено сліди прилягання дерев'яних конструкцій.

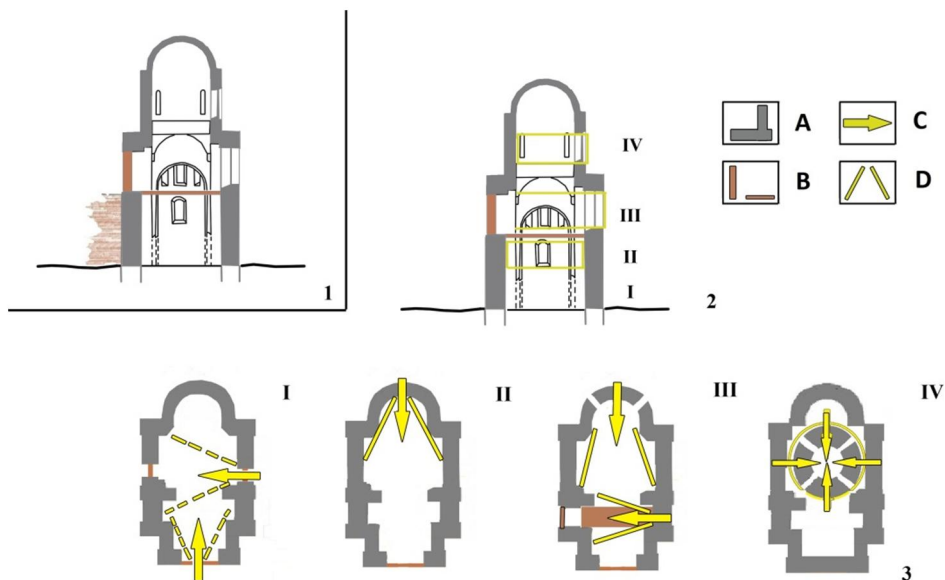
Мал. 6. Іллінська церква. Схема розташування дерев'яних конструкцій та зон освітлення. А – мурування; В – дерев'яні конструкції; С – напрямок освітлення; D – зона освітлення.

1 – розташування конструкцій хорів та входу на них; 2 – організації надходження природного світла з позначенням ярусів; 3 – зони освітлення за ярусами (I–IV).

Первинно Іллінська церква освітлювалася (мал. 6) через віконні прорізи в південній стіні (по 1 вікну в полі закомари та в нартексі), в апсиді (4 вікна в два яруси: три згори та одне внизу), а також у барабані купола (8 вікон). На північному фасаді вікна були відсутні, симетрично до вікна на південній стіні в полі закомари на фасаді розташовувалася глуха ніша, а навпроти південного вікна – вже згаданий портал для входу на хори.

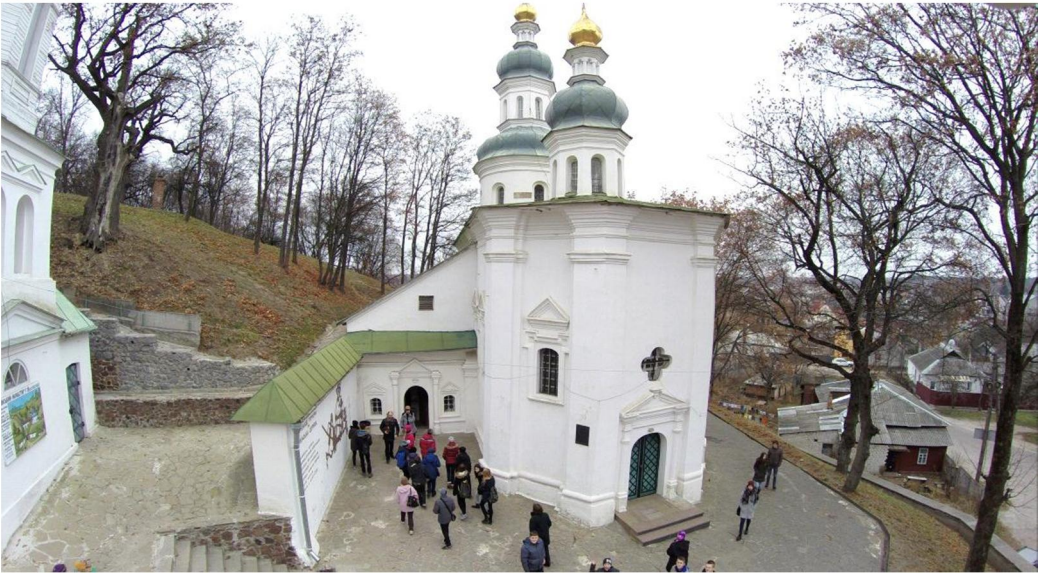
Мал. 7. Іллінська церква та тамбур на вході у комплекс печер.  
Вигляд з північного заходу. Аерофотозйомка 2015 р.

У XVIII ст. до північної стіни Іллінської церкви прибудували тамбур для входу до комплексу Антонієвих печер (мал. 7; 8: В). Завдяки цьому нині вона сприймається як архітектурне оформлення входу до печерного монастиря. Натомість немає впевненості, що так було і в давнину. Відповідно до результатів спелеоархеологічних досліджень, середньовічні Антонієві печери були низкою розташованих вздовж схилів яру ізольованих гротів-тунелів із прилеглими до них прямокутними об'ємами крипт, локул та/або келій<sup>40</sup>. Відтак їх планування докорінно різнилося від збереженого нині комплексу з головним входом.

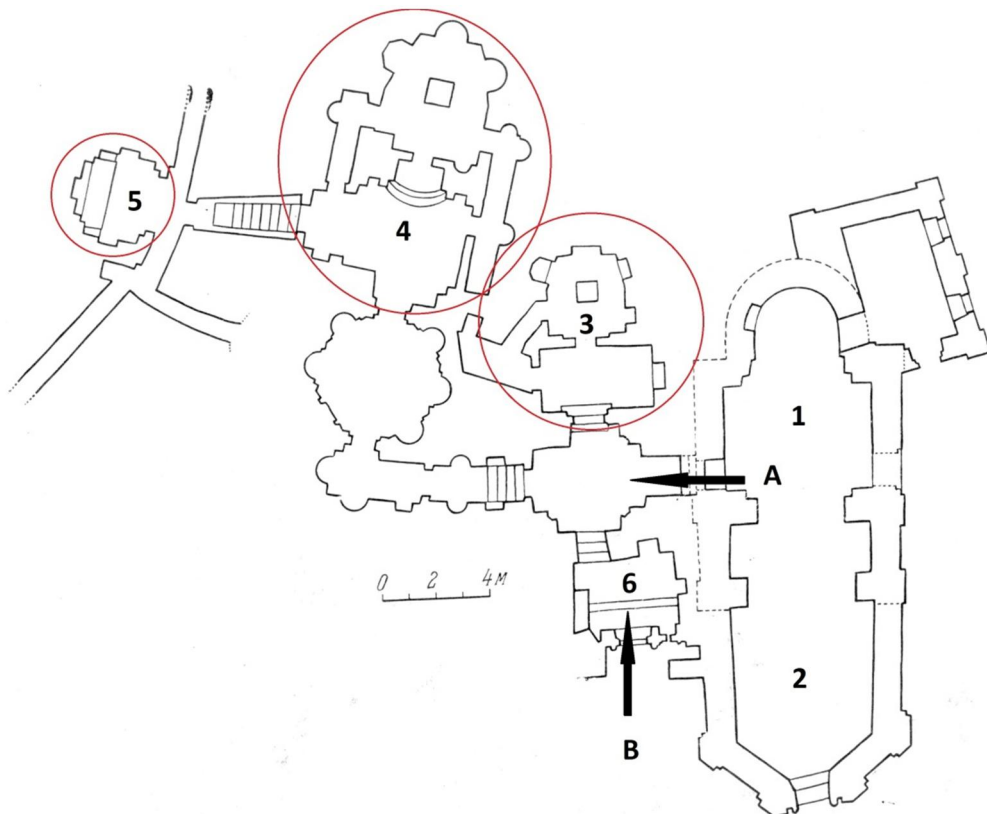
Мал. 8. План комплексу Іллінської церкви та мурованих приміщень (обміри М. Холостенка).

На плані окреслено приміщення підземних храмів.

1 – Іллінська церква; 2 – прибудова «трапезної» XVII ст.; 3 – церква Антонія Печерського XVII–XVIII ст.; 4 – церква Феодосія Тотемського; 5 – церква Миколая Святоші; 6 – тамбур XVIII ст.

А – вхід до підземного комплексу через північну стіну нартексу; В – вхід через тамбур. Стрілками позначено напрямки руху.

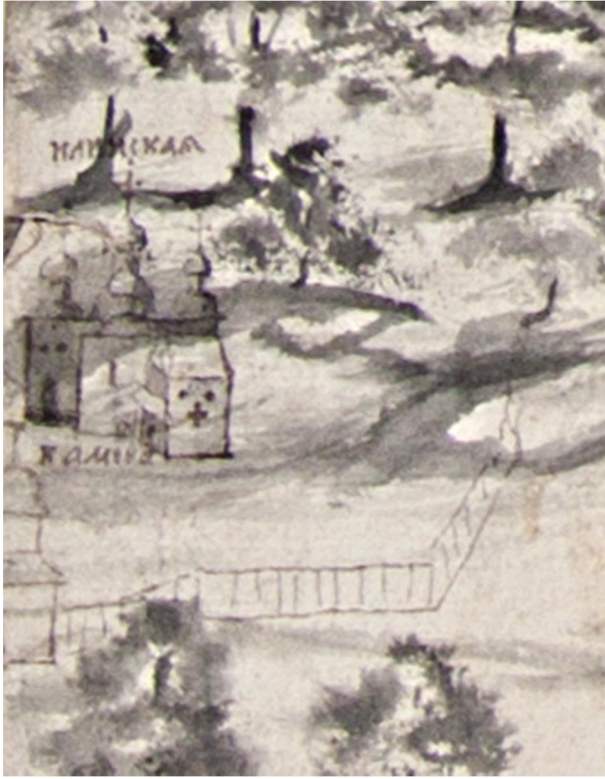
Мал. 9. Іллінська церква.  
Мініатюра з «Абрису Чернігівського» 1706 р.

Найдавніше зображення Іллінської церкви зберіглося на «Абрисі Чернігівському» 1706 р. (мал. 9). Відповідно до нього, тоді із півночі до неї прилягав не схил із печерами, а ділянка тераси з наземною каплицею. Судячи з усього, каплицю пізніше перетворили на

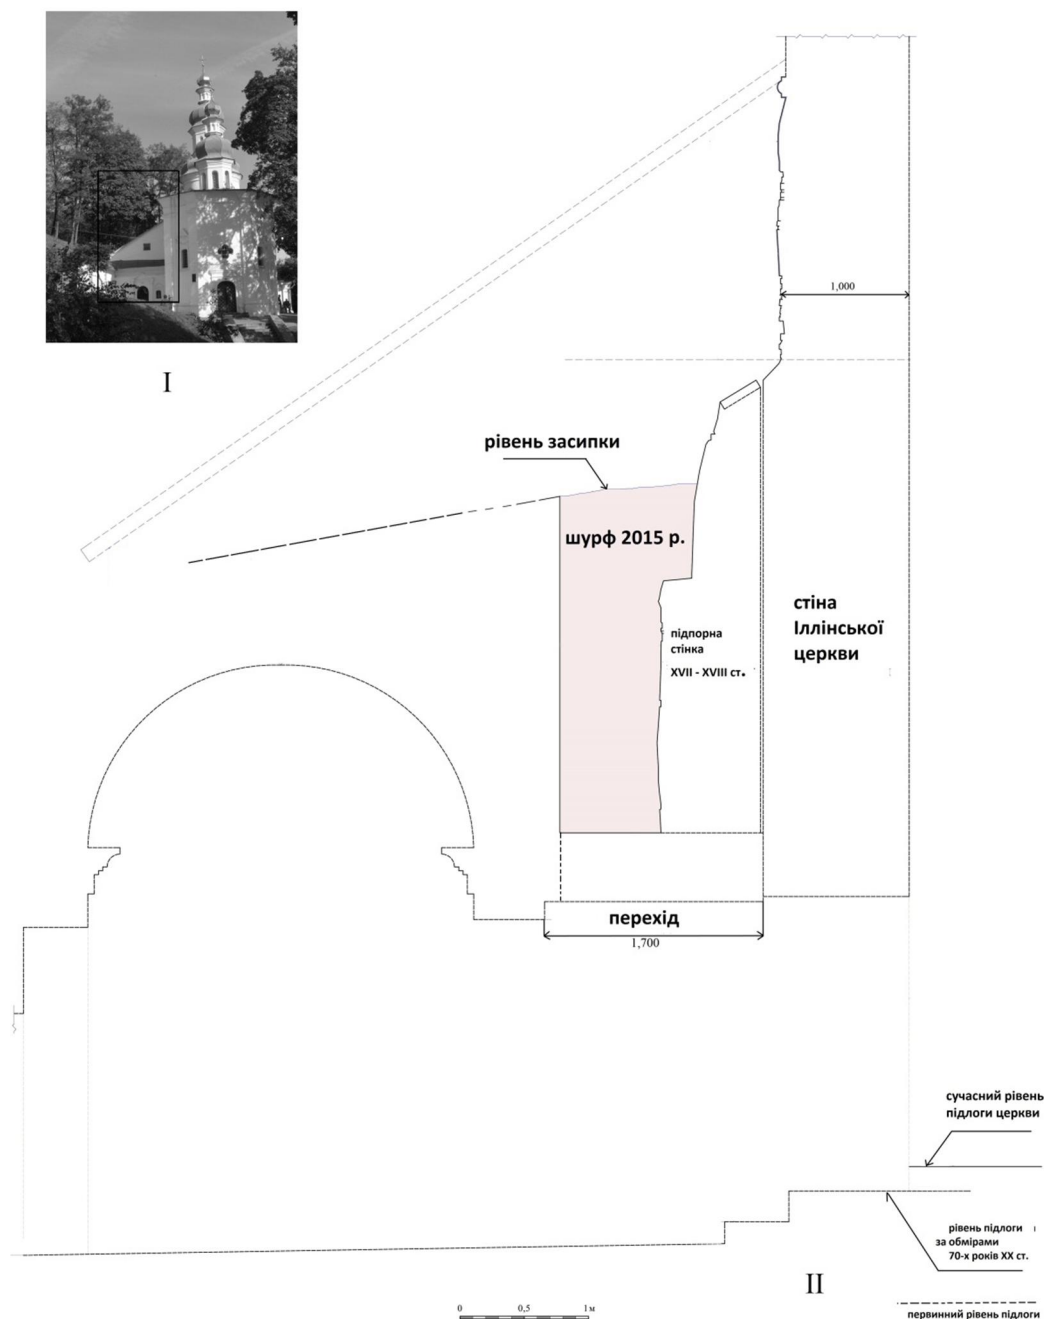
Мал. 10. Іллінська церква. Розріз через північну стіну, перехід до комплексу підземних приміщень та горище над тамбуром. 2015 р.  
I – західний фасад із прилеглим тамбуром; II – розріз.

підземне приміщення шляхом засипки. Під час досліджень 2015 р. було зафіксовано, що склепіння притвору храму Антонія Печерського перекиває насип ґрунту (мал. 10), який містить археологічні матеріали XVII–XVIII ст.<sup>41</sup> Напевно, це та сама наземна прибудова, яка зображена на «Абрисі Чернігівському», тож на початку храм Антонія Печерського був повністю або частково наземним.
